# Asbestinventarisatetest

Geldenaaksebaan 65, 3001 Leuven

Attestnummer : **20240415-000084.000**

## Zone 1: Hoofdgebouw

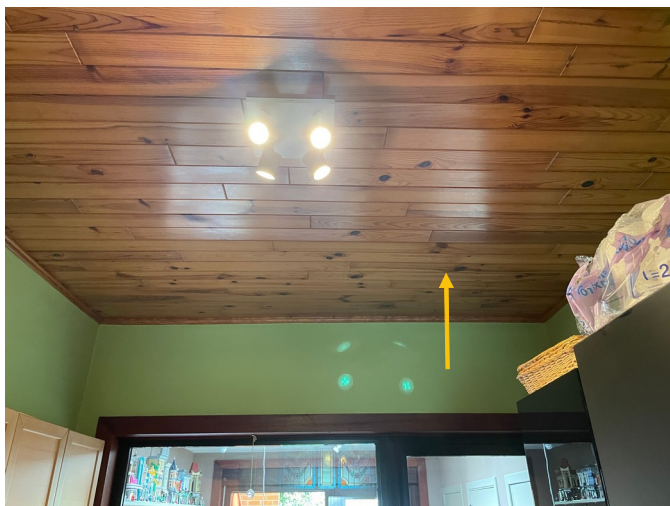
Vrije foto

Alle plafonds zijn valse plafonds.

Het dak is vernieuwd in 2014.

| Primaire drager | Plafond |
| (Asbest)materiaal | In-situ afwerkingslagen - Pleisterwerk (wand, plafond, ...) |
| Bindmiddel | Gips - kalk |
| Gebondenheid bindmiddel | Niet-hechtgebonden |

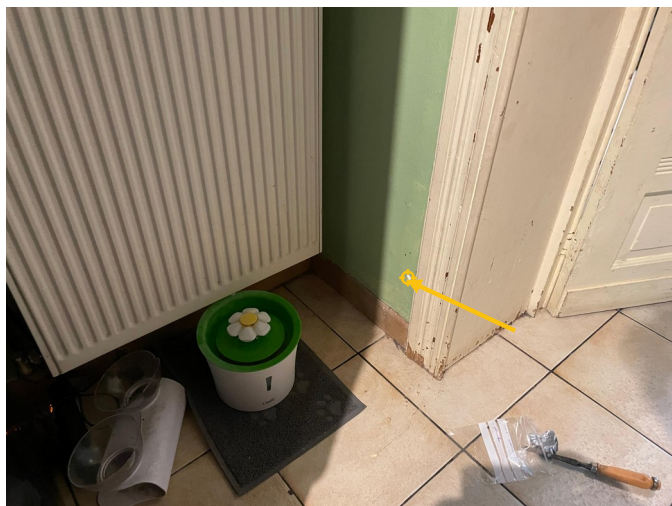
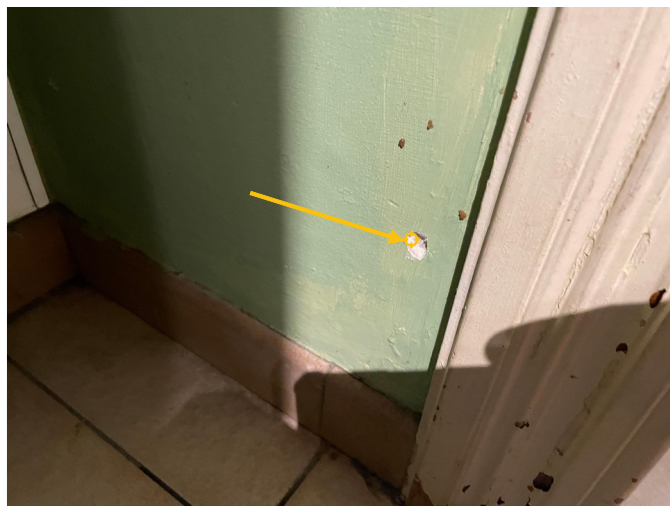
## Fiche 2: Wandpleister

Geen asbest

| # | Type | Referentie | Resultaat |
|---|---|---|---|
| 2.1 | Mengmonster | MM001 | Geen asbest |

| Beschrijving | Wandpleister |

| Hoeveelheid (oppervlakte - dikte - aantal) | <ul style="list-style-type: none"> <li>• 84,00 m<sup>2</sup> - 1,00 cm - 1 stuk</li> </ul> |
| Opmerking | <p>Hoeveelheid is een schatting</p> <p>De meeste wanden zijn valse wanden.</p> |
