# Asbestinventarisatetest

Elektriciteitsstraat 33/1001, 2800 Mechelen

Attestnummer : **20240926-000542.000**

Uitgegeven op : **26.09.2024**

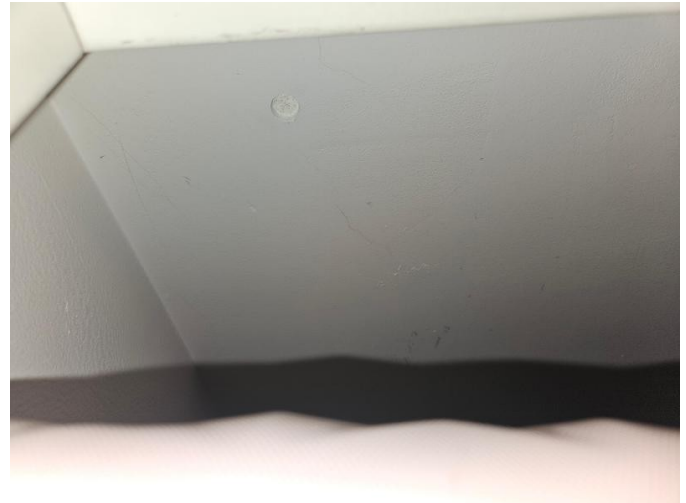
## Fiche 1: Pleister plafond

Overzichtsfoto

Detailfoto

Geen asbest

| # | Type | Referentie | Resultaat |
|---|---|---|---|
| 1.1 | Mengmonster | 8438810 | Geen asbest |

| Beschrijving | Pleister plafond |
| Bindmiddel van materiaal | Gips - kalk |
| Gebondenheid op basis van bindmiddel | Niet-hechtgebonden |
| Hoeveelheid (oppervlakte - dikte - aantal) | • 80,00 m <sup>2</sup> - 1,00 cm - 1 stuk |
