# Asbestinventarisatetest

Mussenstraat 122/0002, 3000 Leuven

Attestnummer : **20240312-000256.000**

Uitgegeven op : **12.03.2024**

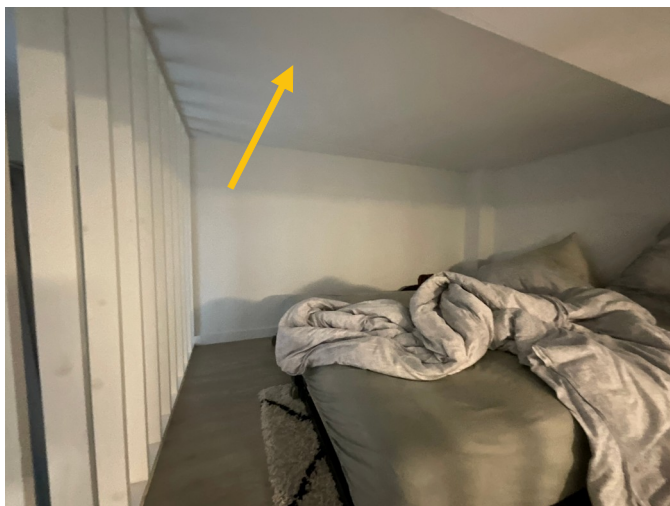
Vrije foto

Het plafond bestaat uit gipsplaten (niet-asbesverdacht).

| Identificatiemethode | Vaststelling & expertise (niet-asbestverdacht) |

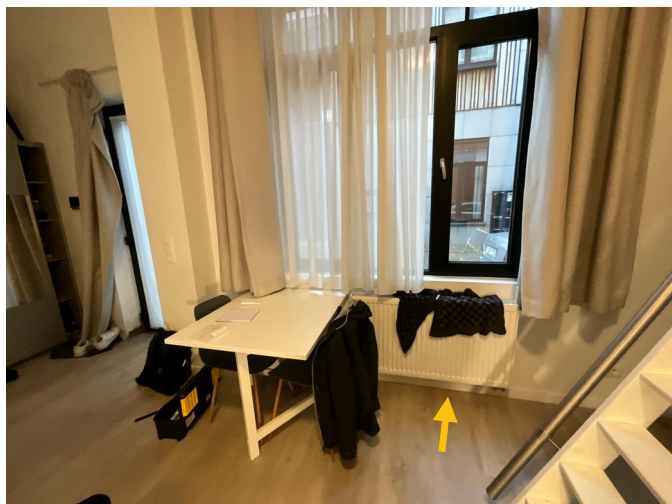
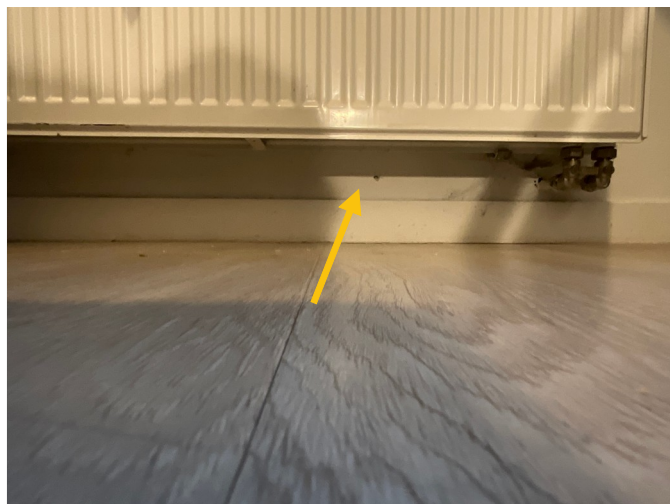
## Fiche 3: Pleister muur

Geen asbest

| # | Type | Referentie | Resultaat |
|---|---|---|---|
| 3.1 | Mengmonster | MM01 | Geen asbest |

| Beschrijving | Pleister muur |

| <b>Bindmiddel van materiaal</b> | Gips - kalk |
| <b>Gebondenheid op basis van bindmiddel</b> | Niet-hechtgebonden |
| <b>Hoeveelheid (oppervlakte - dikte - aantal)</b> | <ul style="list-style-type: none"> <li>• 80,00 m<sup>2</sup> - 1,00 cm - 1 stuk</li> </ul> |
| <b>Opmerking</b> | De m <sup>2</sup> pleisterwerk muren is een schatting maar minder van toepassing omdat het pleisterwerk niet-asbesthoudend is. |
