Asbestinventarisatetest

Celestijnenlaan 65/0205, 3001 Leuven

Attestnummer : 20260306-000324.000

Uitgegeven op : 06.03.2026

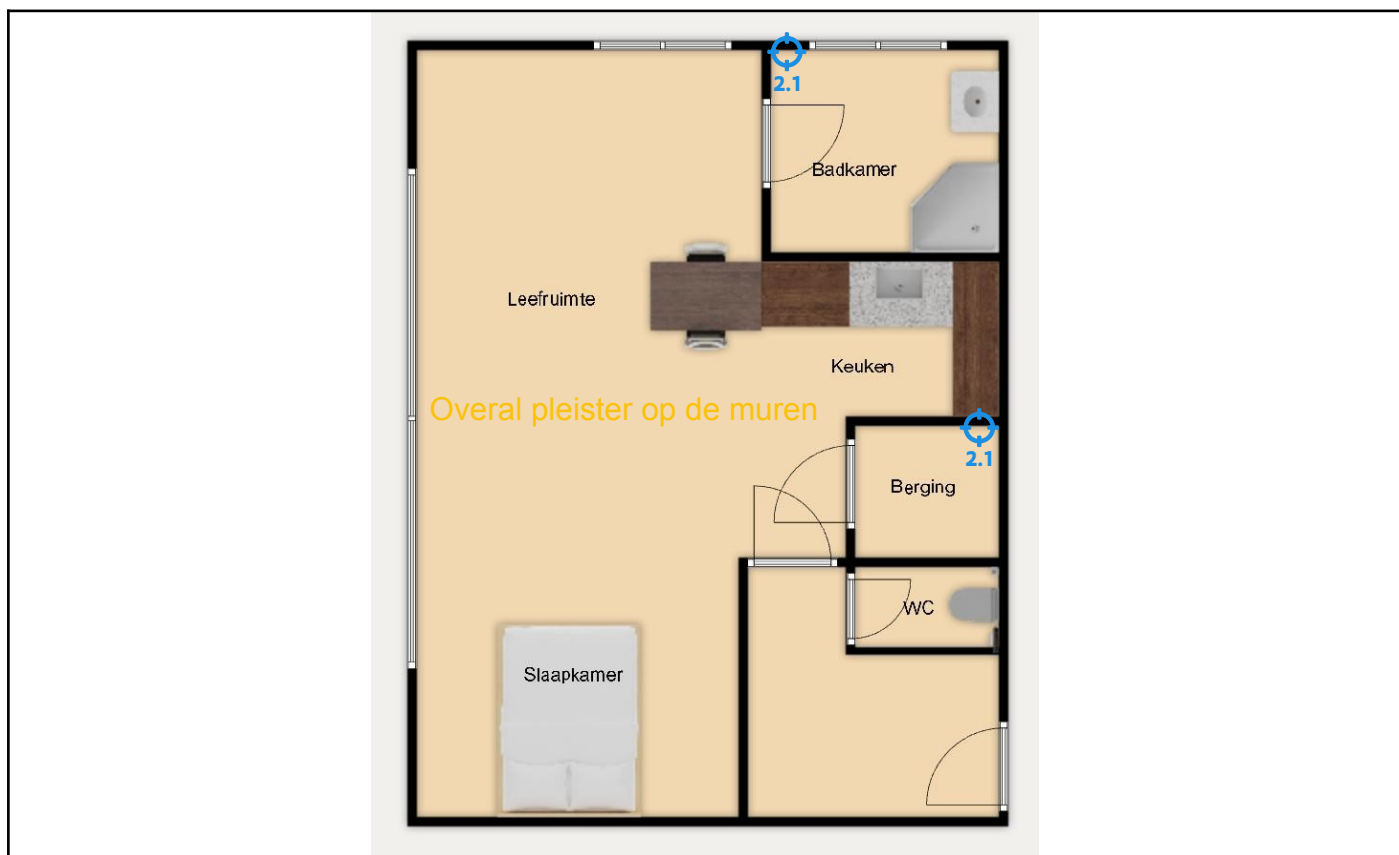
Plan 1.1: Studio plan

Beschrijving	Type	Actie
2. Pleisterwerk binnenmuren	Geen asbest	-
2.1 Code: MM1	Mengmonster	-

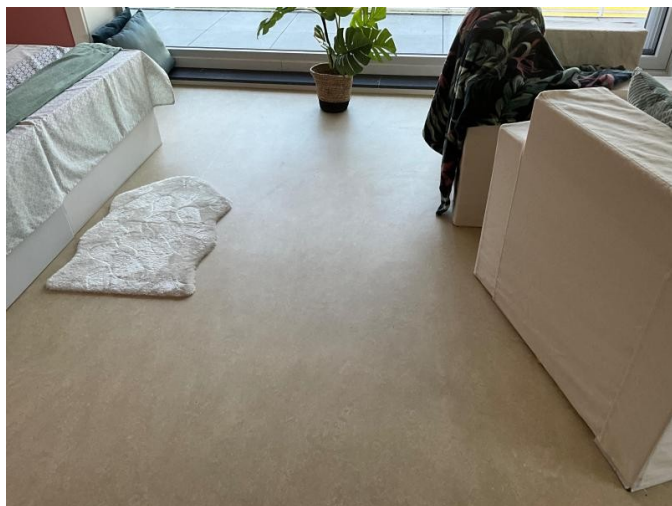
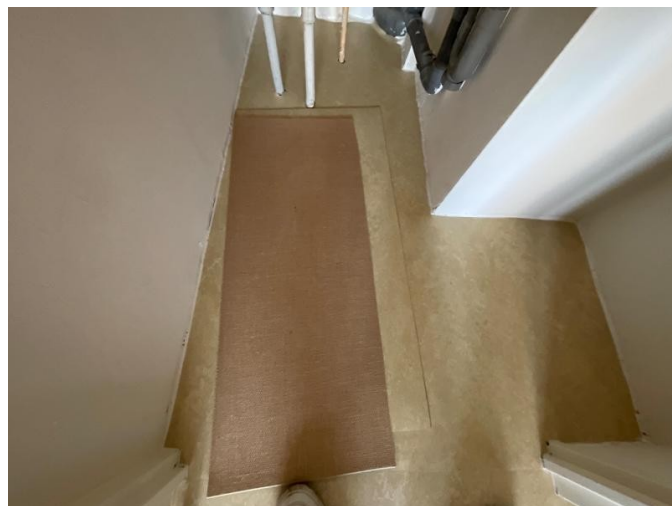
Fiche 1: Vloerzeil (niet verdacht)

Informatie over een niet-asbestverdacht materiaal

De asbestdeskundige beoordeelt het materiaal als niet-asbestverdacht.

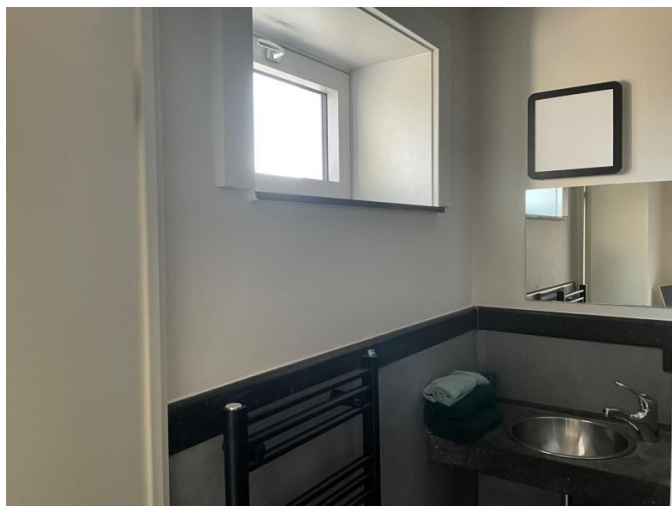
Geen asbest

#	Type	Referentie	Resultaat
2.1	Mengmonster	MM1	Geen asbest

Beschrijving	Pleisterwerk binnenmuren
Omgeving	Binnen
Primaire drager	Binnenwand
Bindmiddel van materiaal	Gips - kalk
Gebondenheid op basis van bindmiddel	Niet-hechtgebonden
Hoeveelheid (oppervlakte - dikte - aantal)	• 60,00 m ² - 1,00 cm - 1 stuk
Totaal volume	0,60 m ³
Identificatiemethode	Een monstername door de asbestdeskundige met laboanalyse door een asbestlabo.
Destructieve handeling voor identificatie	Nee
Opmerking	<p>Volgens het inspectieprotocol is een monstername van het pleisterwerk verplicht om dit te identificeren als niet-asbesthoudend.</p> <p>De vermelde oppervlaktes, diktes en volumes betreffen een beredeneerde schatting.</p> <p>Er worden geen rechten verleend aan deze oppervlaktes/diktes/volumes.</p> <p>Staal genomen in een droge en natte ruimte.</p>

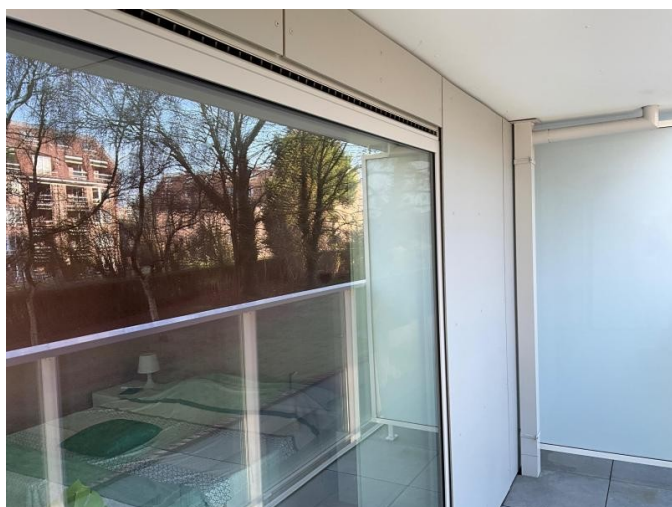
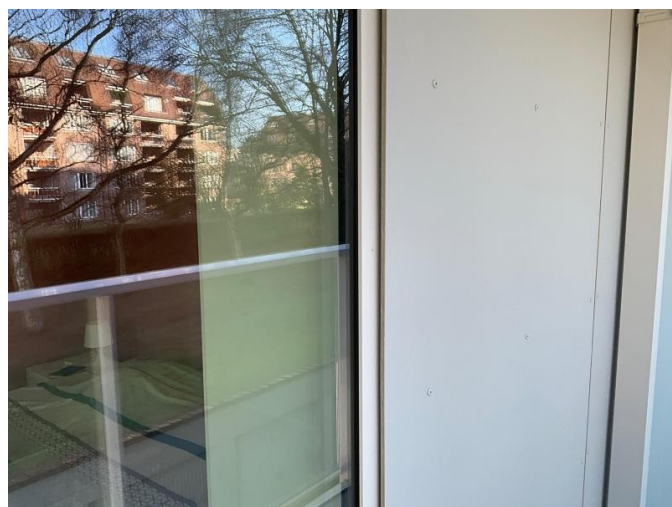
Beschrijving	Notitie	Terug te vinden op plannen
Fiche 3: Kit ramen (niet verdacht)	Schrijnwerk aan woning is afgedicht met siliconen. Deze zijn niet asbestverdacht.	-
