# Asbestinventarisatetest

Guido Gezellelaan 9/31, 3010 Leuven

Attestnummer : 20230902-000047.000

**Niet-asbestveilig**

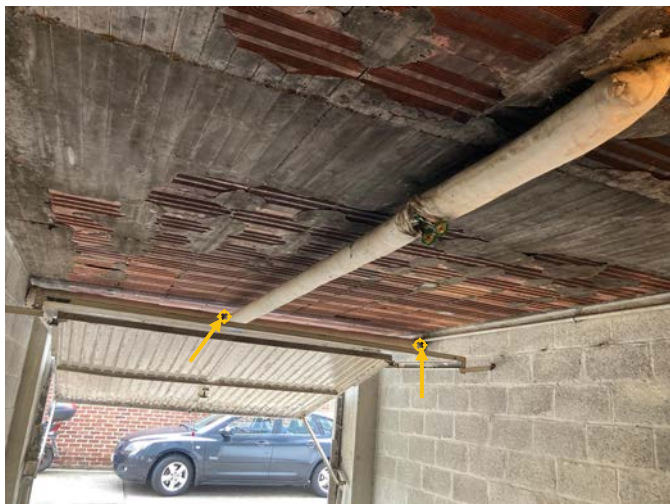
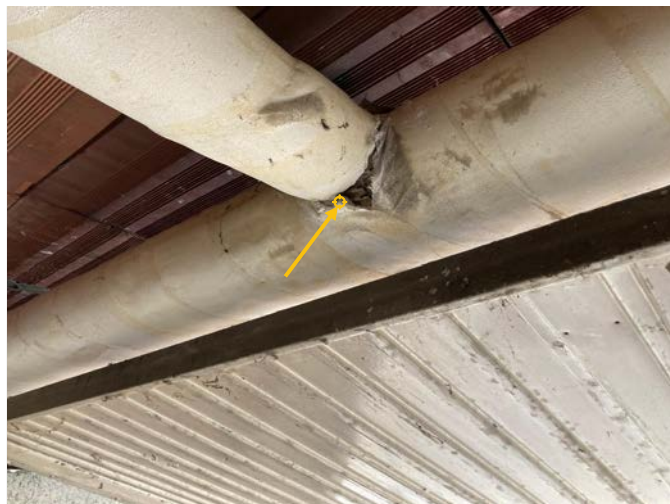
Overzichtsfoto

Detailfoto

| Eindbeoordeling materiaalrisico | Verhoogd materiaalrisico en/of verhoogde kans op vezelvrijgave |

| Gebondenheid | Categorie 2: niet-hechtgebonden met matrix |
| Asbestsoort (vezeltype) | Amfibool aanwezig, uitgezonderd crocidoliet |
| Asbestconcentratie | Laag (< 50%) |
| Afschermingsgraad van het gehele materiaal | Geheel of deels (ook) vrij aan de binnenlucht |
| Toestand van het materiaal | Licht beschadigd, licht verweerd. Intact materiaal type Pical – asbestboard of categorie III 'gebondenheid' |

| # | Type | Referentie | Resultaat |
|---|---|---|---|
| 1.1 | Mengmonster | MM003 | Amosiet |

| Beschrijving | CV isolatie |
| Asbestmateriaal | In-situ afwerkingslagen - Thermische isolatie |
| Hoeveelheid (lengte - omtrek - dikte - aantal) | <ul style="list-style-type: none"><li>6,20 m - 20,00 cm - 2,50 cm - 1 stuk</li></ul> |

Het asbestmateriaal valt onder de mijlpaal van 2034.

Verwijderen

- Zorg voor een veilig beheer. Vermijd het beschadigen van het asbestmateriaal. Controleer de toestand jaarlijks op wijzigingen.

- Hermetische zone (erkend asbestverwijderaar)  
De ruimte kan makkelijk afgesloten worden om het veilig te verwijderen.

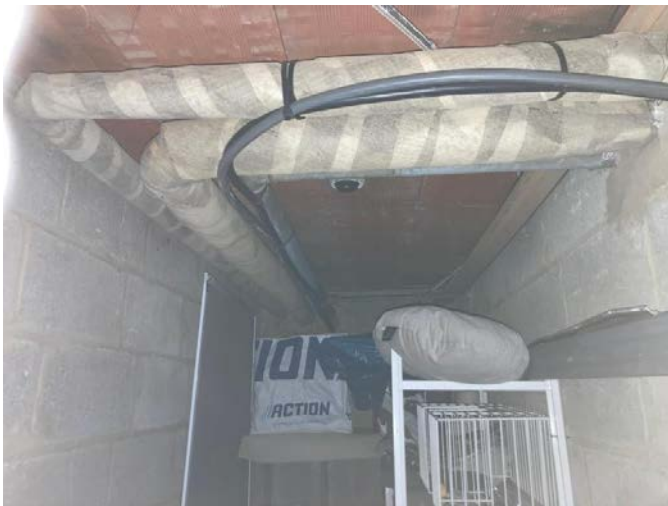
Vrije foto

De isolatie van de cv leidingen in de kelder zijn van rotswol

| Bindmiddel | Tape met rotswol |

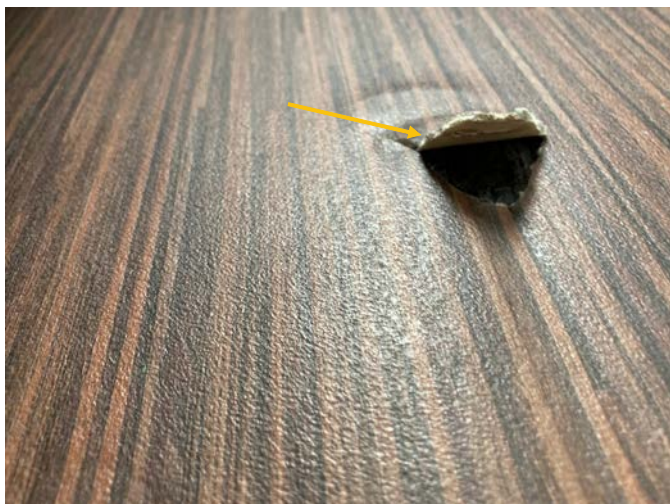
Vrije foto

Het vinylzeil is soepel en niet asbesthoudend.

| (Asbest)materiaal | Prefab - afwerking - Vloerzeil |

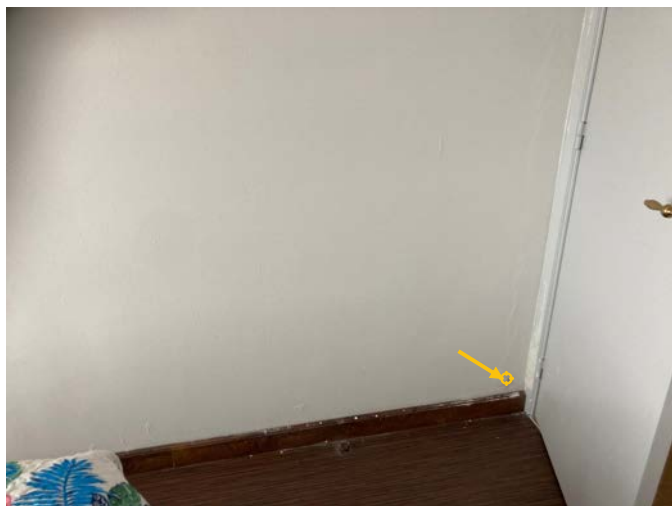
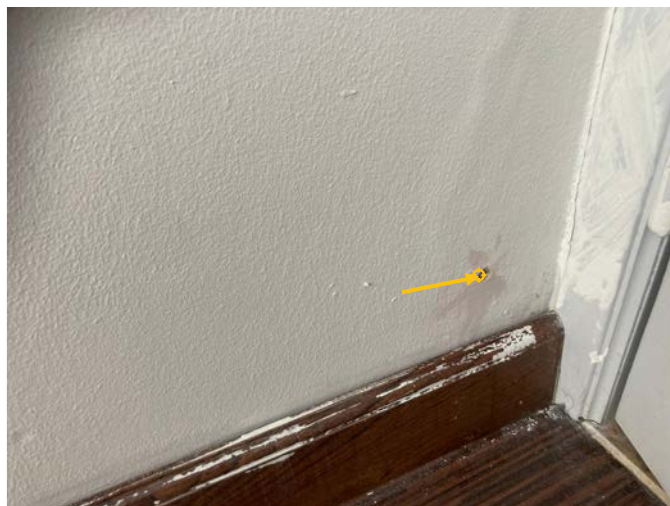
## Fiche 4: Wandpleister

Overzichtsfoto

Detailfoto

Geen asbest

| # | Type | Referentie | Resultaat |
|---|---|---|---|
| 4.1 | Mengmonster | MM001 | Geen asbest |

| Beschrijving | Wandpleister |

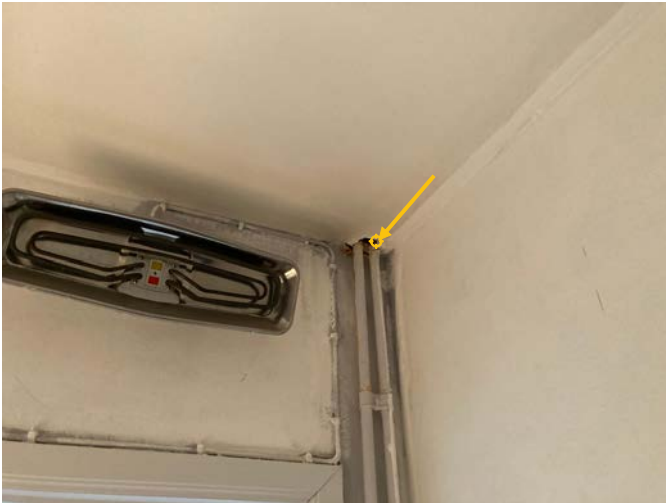
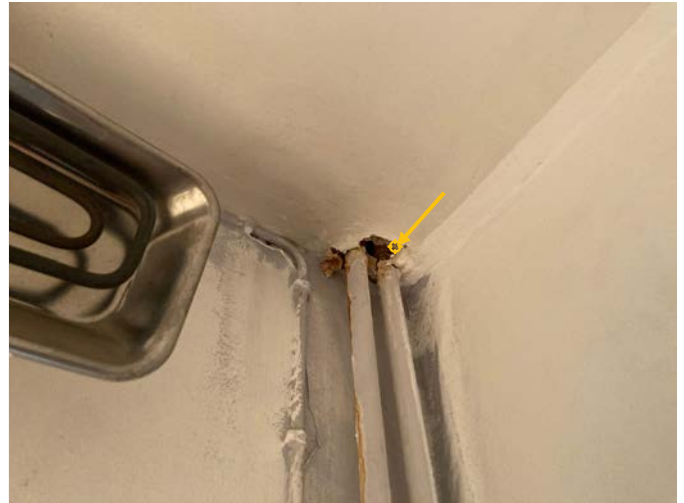
## Fiche 5: Plafondpleister

Overzichtsfoto

Detailfoto

Geen asbest

| # | Type | Referentie | Resultaat |
|---|---|---|---|
| 5.1 | Mengmonster | MM002 | Geen asbest |

| Beschrijving | Plafondpleister |
