# Asbestinventarisatetest

Wilselsesteenweg 212/0104, 3010 Leuven

Attestnummer : **20250606-000291.000**

Uitgegeven op : **06.06.2025**

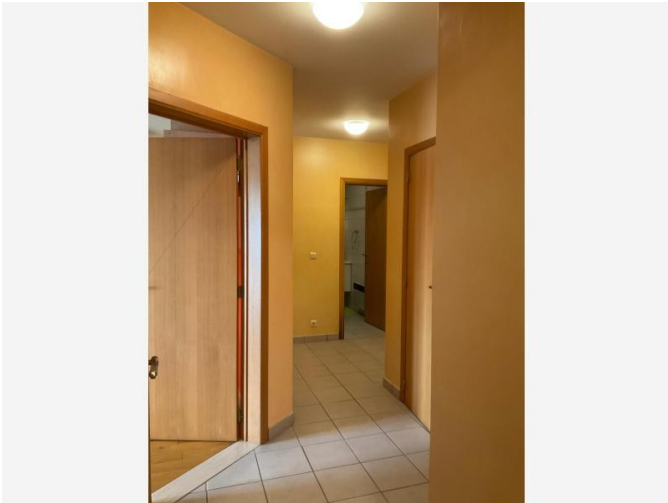
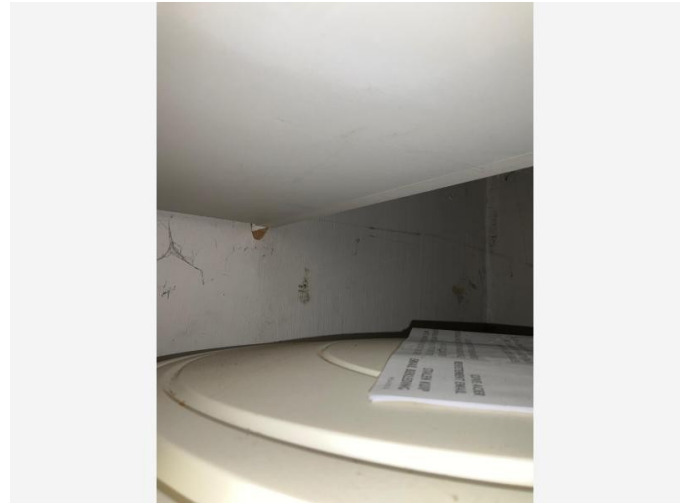
## Fiche 1: pleisterwerk wanden

Geen asbest

Overzichtsfoto

Detailfoto

| Beschrijving | pleisterwerk wanden |
| Bindmiddel van materiaal | Gips - kalk |
| Gebondenheid op basis van bindmiddel | Niet-hechtgebonden |
| Hoeveelheid (oppervlakte - dikte - aantal) | • 170,00 m <sup>2</sup> - 1,00 cm - 1 stuk |
| Opmerking | <p>Om het pleisterwerk te identificeren als niet-asbesthoudend is een monstername van het pleisterwerk verplicht.</p> <p>Locatie staalnames: individuele ruimte: droge ruimte vb: leefruimte / natte ruimte:</p> <p>vb: keuken / stookplaats: cv-ruimte/ traphal: inkom</p> <p>De vermelde oppervlaktes en volumes betreffen een inschatting. Er worden geen rechten verleend aan deze oppervlaktes/volumes. De dikte is een inschatting die voorkomt uit de monstername en is daarom niet altijd representatief.</p> |
