## Rapport de contrôle d'installations électriques à basse et à très basse tension

RÉF. 72/2023/50844/01:2

DATE DU CONTRÔLE 10/01/2023 AGENT VISITEUR Benoît Carlier  
 ADRESSE DU CONTRÔLE Rue Branche Planchard 18 - 4000 Liège TYPE DE CONTRÔLE Visite de contrôle vente ancienne installation (8.4.2)

## CONCLUSION : NON CONFORME

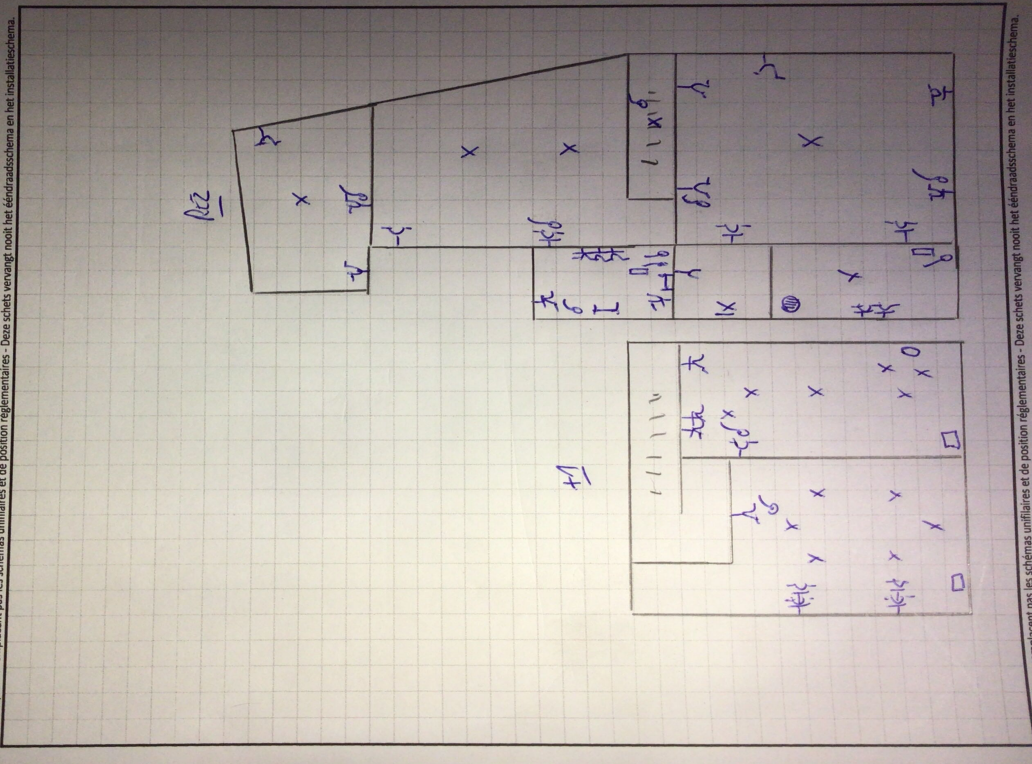
**Croquis de position élémentaire et descriptif sommaire des tableaux**  
**Schets elektrische installatie en beschrijvende opsomming elektriciteitsborden**

sur base de ce qui est visible et accessible lors du contrôle  
 Note : ces croquis ne remplacent pas les schémas unifilaires et de position réglementaires
