# Asbestinventarisatetest

Prins Boudewijnlaan 317/16, 2650 Edegem

Attestnummer : 20240301-000123.000

## Zone 1: Hoofdgebouw

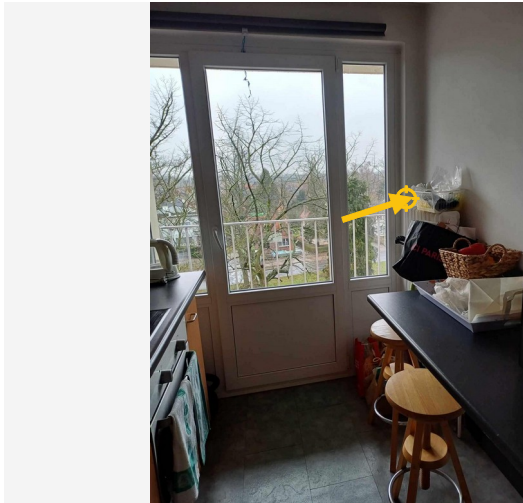
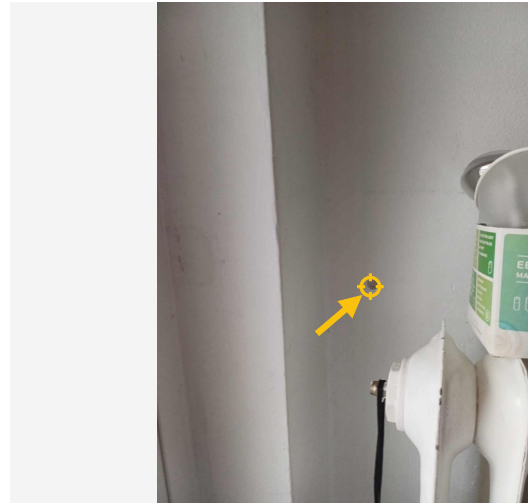
## Fiche 1: wand pleisterwerk

Geen asbest

Overzichtsfoto

Detailfoto

| # | Type | Referentie | Resultaat |
|---|---|---|---|
| 1.1 | Mengmonster | M01 | Geen asbest |

| Beschrijving | wand pleisterwerk |

| Bindmiddel van materiaal | Gips - kalk |
| Gebondenheid op basis van bindmiddel | Niet-hechtgebonden |
| Hoeveelheid (oppervlakte - dikte - aantal) | <ul style="list-style-type: none"> <li>• 180,00 m<sup>2</sup> - 3,00 cm - 1 stuk</li> </ul> |

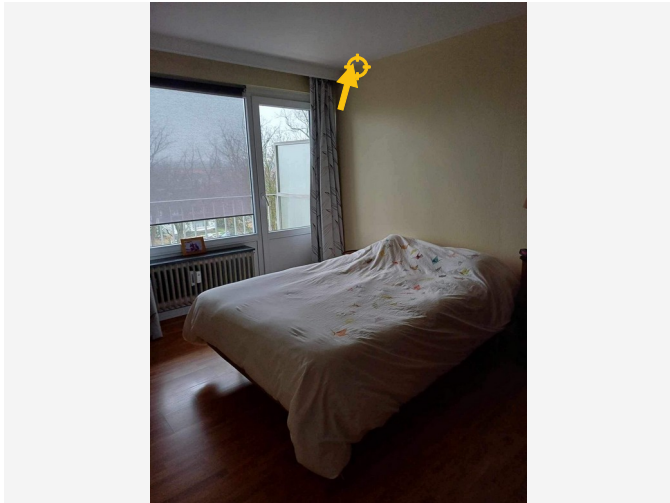
## Fiche 2: plafond pleisterwerk

Geen asbest

Overzichtsfoto

Detailfoto

| # | Type | Referentie | Resultaat |
|---|---|---|---|
| 2.1 | Mengmonster | M02 | Geen asbest |

| Beschrijving | plafond pleisterwerk |
| Bindmiddel van materiaal | Gips - kalk |

| Gebondenheid op basis van bindmiddel | Niet-hechtgebonden |
| Hoeveelheid (oppervlakte - dikte - aantal) | <ul style="list-style-type: none"> <li>• 63,00 m<sup>2</sup> - 3,00 cm - 1 stuk</li> </ul> |
