Asbestinventarisatetest

Eigenaarsstraat 17, 2380 Ravels

Attestnummer : 20240125-000380.001

Uitgegeven op : 25.01.2024

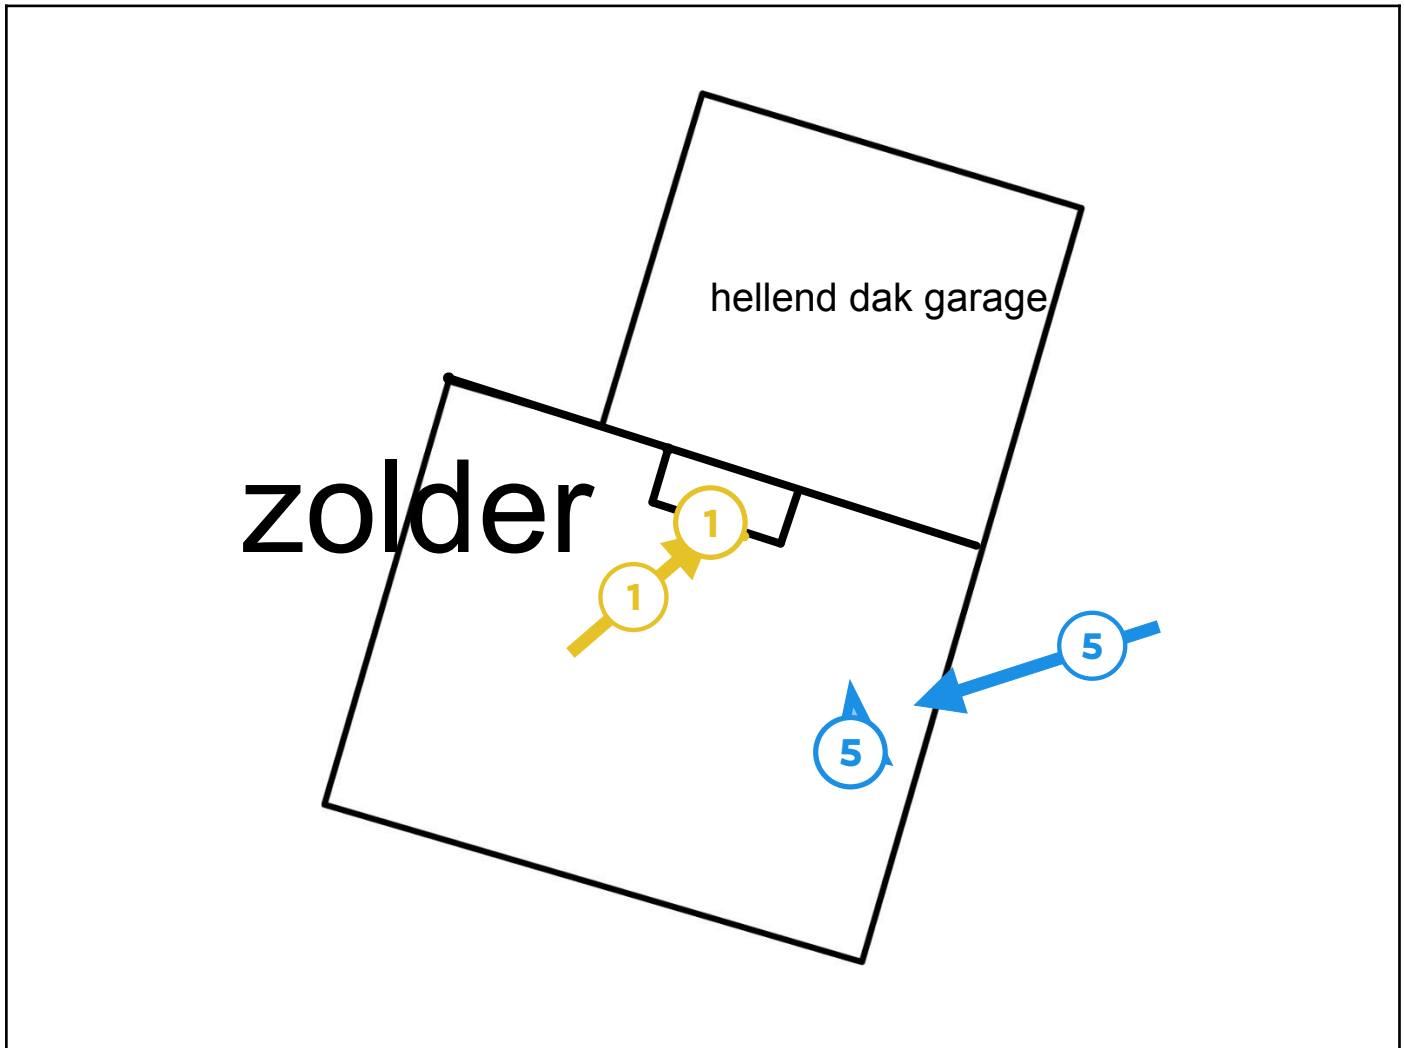
Plan 1.3: Hoofdgebouw plan

Beschrijving	Type	Actie
1. inspectiebaar schouw zolder	Asbestmateriaal	Zorgvuldig beheren
5. isolatie rond rookgasbuis zolder	Geen asbest	-

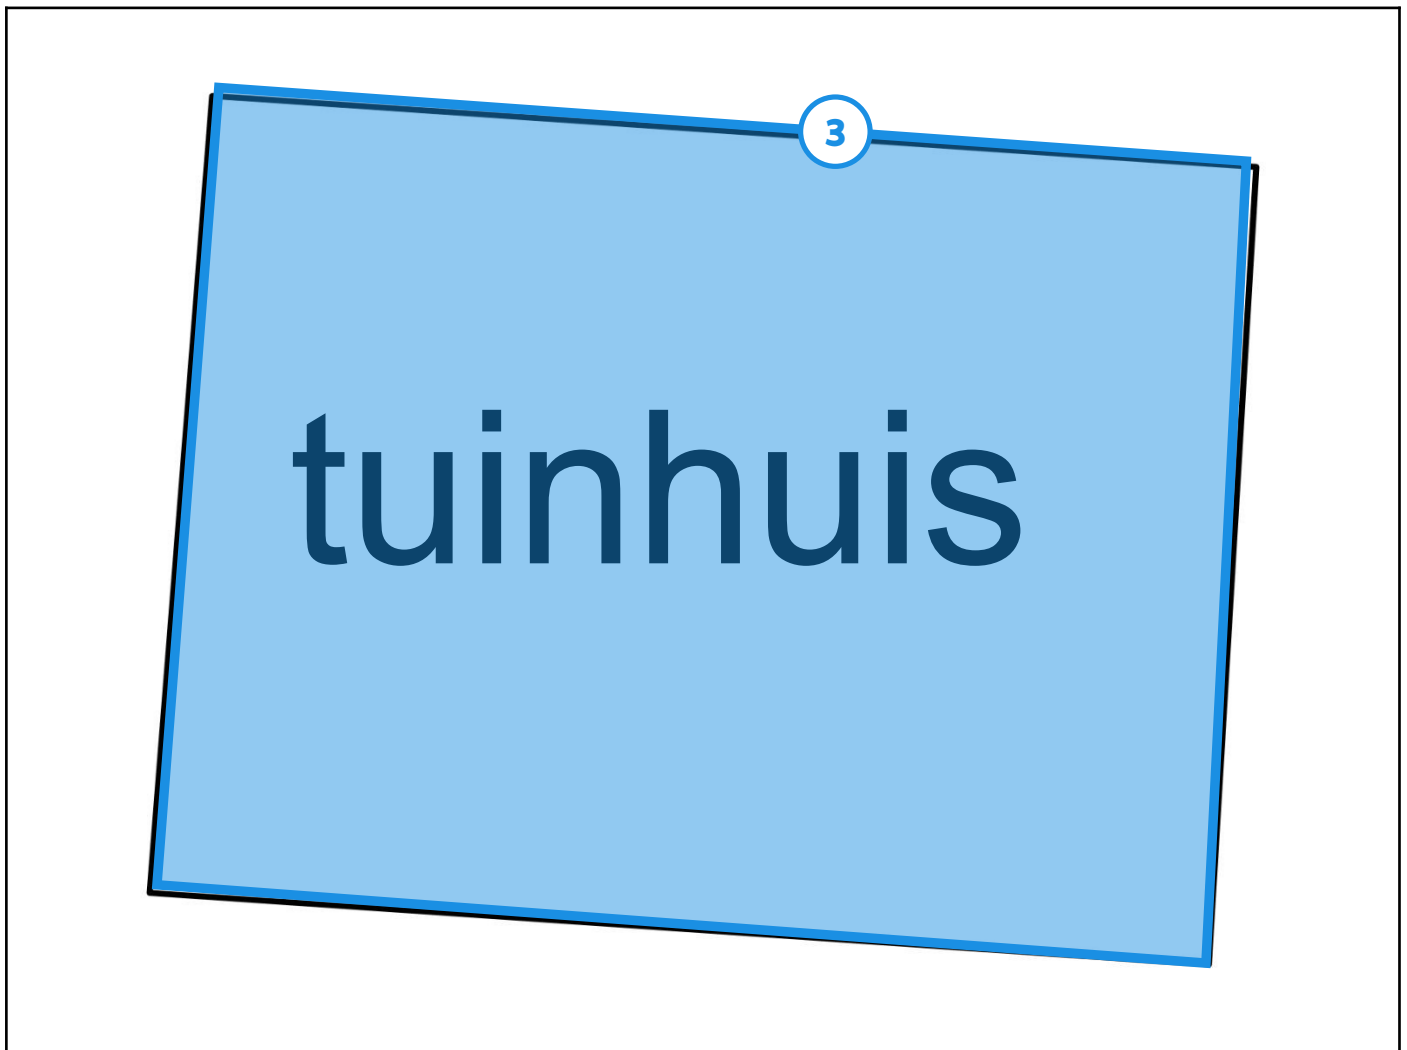
Plan 3.1: Bijgebouw plan

Beschrijving	Type	Actie
3. golfplaat tuinhuis	Geen asbest	-

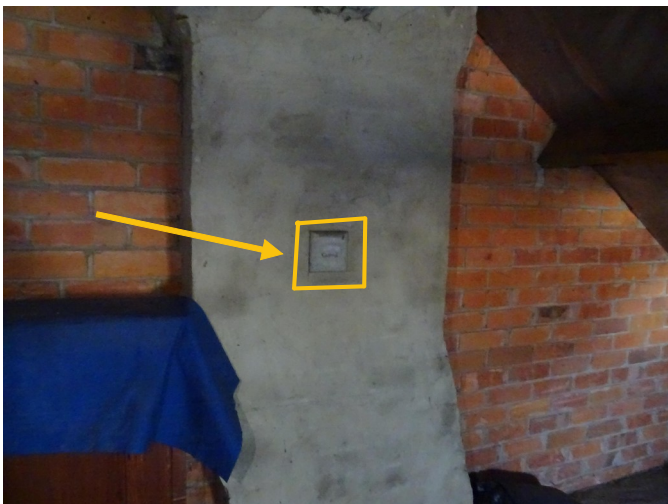
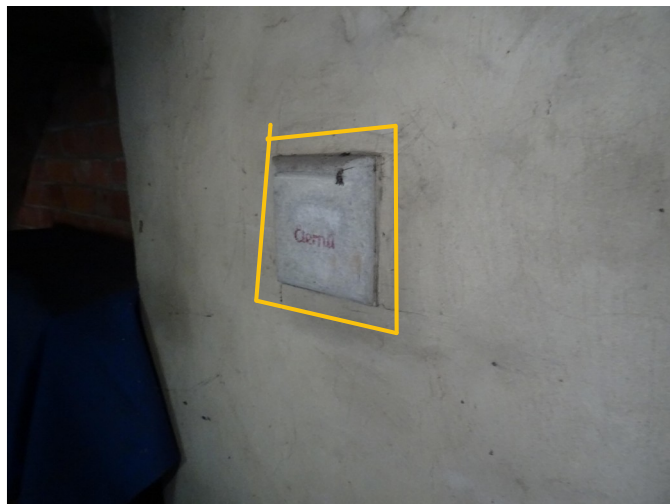
Overzichtsfoto

Detailfoto

Het asbestmateriaal valt onder de mijlpaal van 2040.

Eindbeoordeling materiaalisico	Laag materiaalisico en/of verlaagde kans op vezelvrijgave
--------------------------------	---

Gebondenheid	Categorie 1: hechtgebonden in oorsprong
Asbestsoort (vezeltype)	Crocidoliet aanwezig
Asbestconcentratie	Laag (< 50%)
Afschermingsgraad van het gehele materiaal	Geheel of deels (ook) vrij aan de binnenlucht
Toestand van het materiaal	Onbeschadigd, niet verweerd

Beschrijving	inspectieluik schouw zolder
Omgeving	Binnen
Primaire drager	Binnenwand
Asbestmateriaal	Brandwerende afsluiting (prefab geheel) - Luik
Bindmiddel van asbestmateriaal	Cement
Gebondenheid op basis van bindmiddel	Hecht
Hoeveelheid (gewicht - aantal)	• 1,00 kg - 1 stuk
Totaal gewicht	1,00 kg
Eenvoudig bereikbaar	Ja

Bevestigingswijze	<ul style="list-style-type: none">• Los (al dan niet bedekt)• Geklemd• Verlijmd, ingegoten, versmeerd
Identificatiemethode	Vaststelling zonder monstername
Destructieve handeling voor identificatie	Nee

Zorgvuldig beheren

- Zorg voor een veilig beheer. Vermijd het beschadigen van het asbestmateriaal. Controleer de toestand jaarlijks op wijzigingen.

- Eenvoudige handelingen: mag via doe-het-zelf of door werknemer(s) met opleidingsattest eenvoudige handelingen
zeer hechtgebonden, doch probeer in zijn geheel te verwijderen zonder te breken.

Zeker niet slijpen, boren , frezen.

slijpen wel in de baksteen er rond, doch raak niet aan het asbestplaatje.

gerbruik pbm's

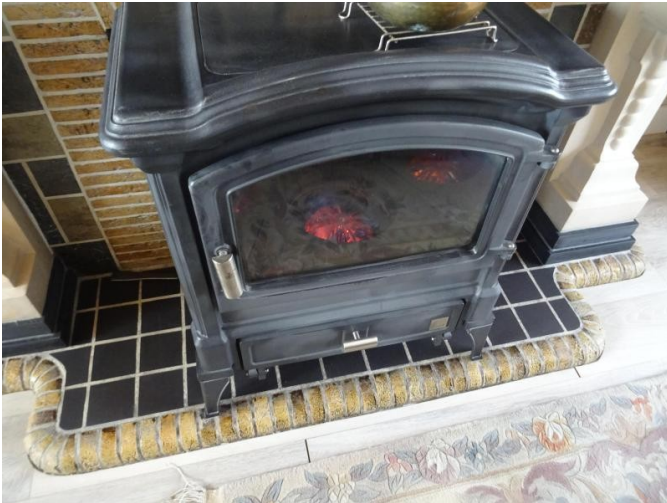
Vrije foto

wellicht een textiel kachelkoord.

De kachel was aan, en stond gloeiend, dus inspectie was niet mogelijk.

Er is evenwel geen bouwjaar van de kachel bekend.

Identificatiemethode	Redelijk vermoeden
Primaire drager	Ruimteverwarming
(Asbest)materiaal	Koord, lint, band, strip
Bindmiddel	Weinig of geen bindmiddel (textiel, bevlokkings, ...)
Gebondenheid bindmiddel	Niet-hechtgebonden

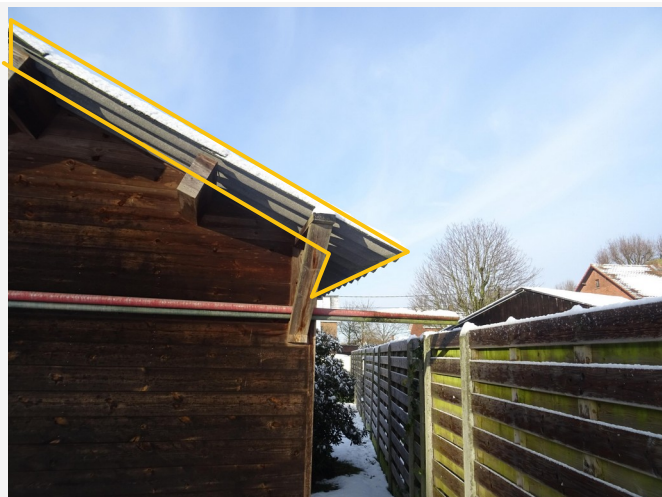
Fiche 3: golfplaat tuinhuis

Overzichtsfoto

Detailfoto

Geen asbest

#	Type	Referentie	Resultaat
3.1	Puntmonster	3	Geen asbest

Beschrijving	golfplaat tuinhuis
Omgeving	Buiten
Primaire drager	Schuin dak
Bindmiddel van materiaal	Cement

Gebondenheid op basis van bindmiddel	Hecht
Hoeveelheid (oppervlakte - aantal)	• 30,00 m ² - 1 stuk
Totale oppervlakte	30,00 m ²
Identificatiemethode	Vaststelling met monstername
Destructieve handeling voor identificatie	Nee

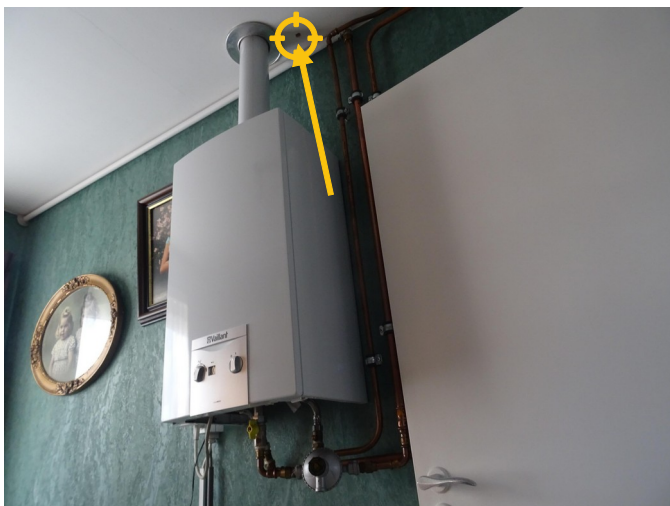
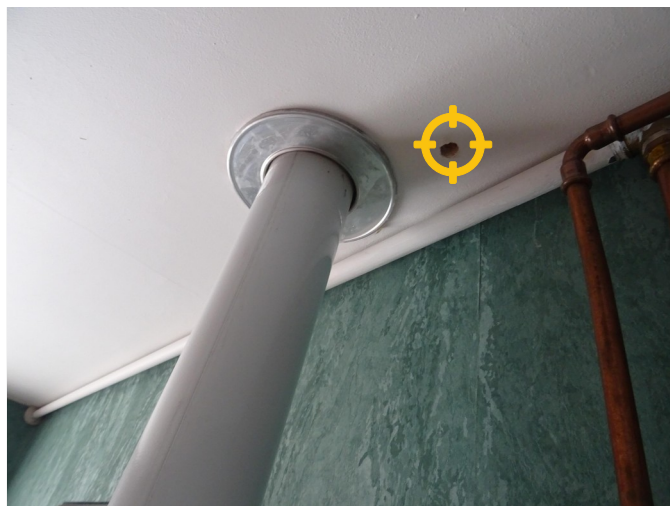
Fiche 4: pleister plafond

Overzichtsfoto

Detailfoto

Geen asbest

#	Type	Referentie	Resultaat
4.1	Mengmonster	2	Geen asbest

Beschrijving	pleister plafond
Omgeving	Binnen
Primaire drager	Plafond

Bindmiddel van materiaal	Gips - kalk
Gebondenheid op basis van bindmiddel	Niet-hechtgebonden
Hoeveelheid (oppervlakte - dikte - aantal)	• 110,00 m ² - 1,00 cm - 1 stuk
Totaal volume	1,10 m ³
Identificatiemethode	Vaststelling met monstername
Destructieve handeling voor identificatie	Nee

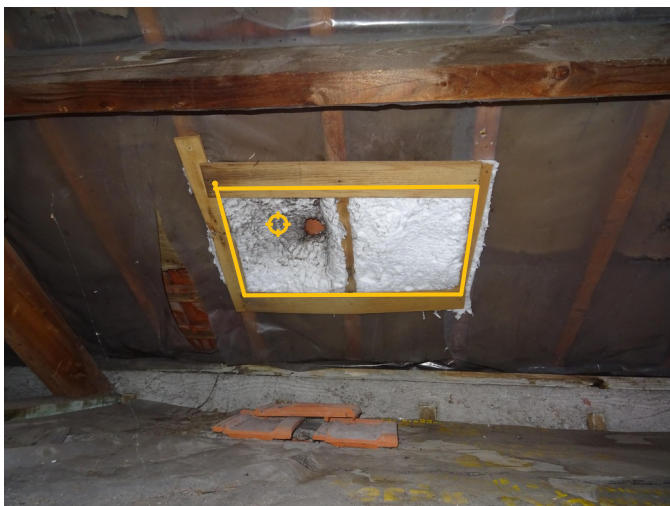
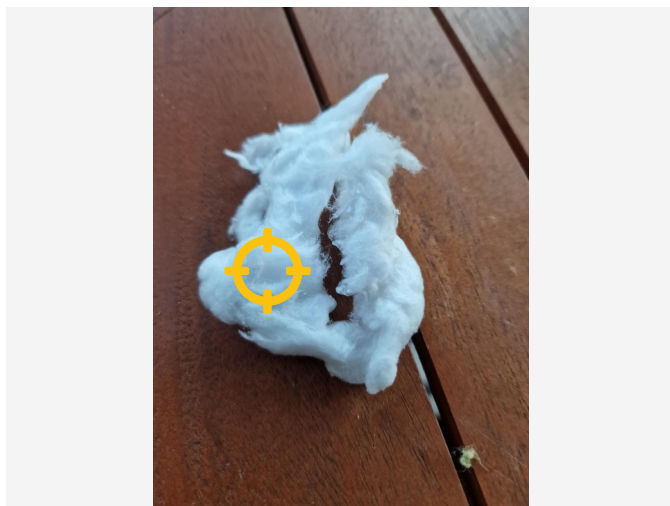
Fiche 5: isolatie rond rookgasbuis zolder

Overzichtsfoto

Detailfoto

Geen asbest

#	Type	Referentie	Resultaat
5.1	Puntmonster	4	Geen asbest

Beschrijving	isolatie rond rookgasbuis zolder
Omgeving	Binnen
Primaire drager	Schuin dak
Bindmiddel van materiaal	Weinig of geen bindmiddel (textiel, bevolking, ...)

Gebondenheid op basis van bindmiddel	Niet-hechtgebonden
Hoeveelheid (gewicht - aantal)	<ul style="list-style-type: none"> • 0,20 kg - 1 stuk
Totaal gewicht	0,20 kg
Identificatiemethode	Vaststelling met monstername
Destructieve handeling voor identificatie	Nee
Opmerking	<p>doel van deze "isolatie" is onduidelijk.</p> <p>Een staal is onderworpen aan een vlamtest van 1300 graden, en bleek brandvrij te zijn.</p> <p>Daardoor mogelijk asbest, en als staal naar labo gestuurd. Was negatief aan asbest</p>

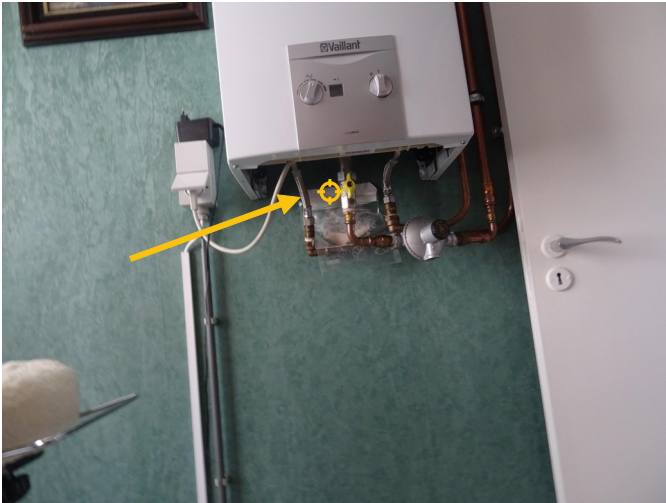
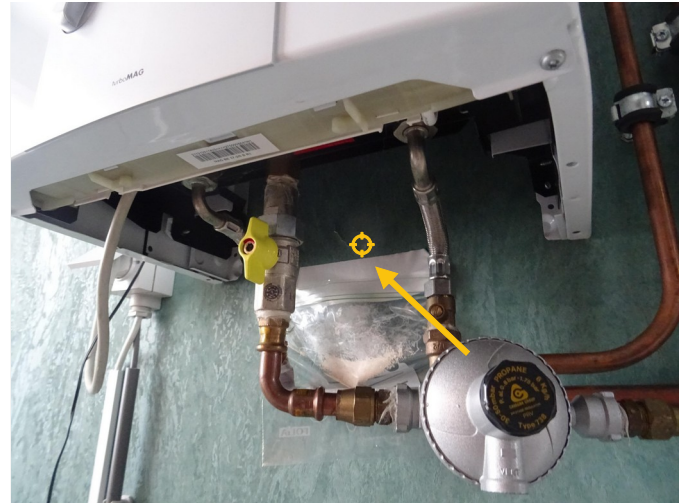
Overzichtsfoto

Detailfoto

Geen asbest

#	Type	Referentie	Resultaat
6.1	Mengmonster	1	Geen asbest

Beschrijving	Pleister muur
Omgeving	Binnen
Primaire drager	Binnenwand

Bindmiddel van materiaal	Gips - kalk
Gebondenheid op basis van bindmiddel	Niet-hechtgebonden
Hoeveelheid (oppervlakte - dikte - aantal)	• 200,00 m ² - 1,00 cm - 1 stuk
Totaal volume	2,00 m ³
Identificatiemethode	Vaststelling met monstername
Destructieve handeling voor identificatie	Nee
Opmerking	badkamer, betegeld, geen muurpleister geen stooklokaal aanwezig (enkel decentrale verwarming in woonkamer)
