# Asbestinventarisatetest

Thuretstraat 85, 2900 Schoten

Attestnummer : **20241125-000454.000**

**Asbestveilig** (maar mogelijk niet asbestvrij)

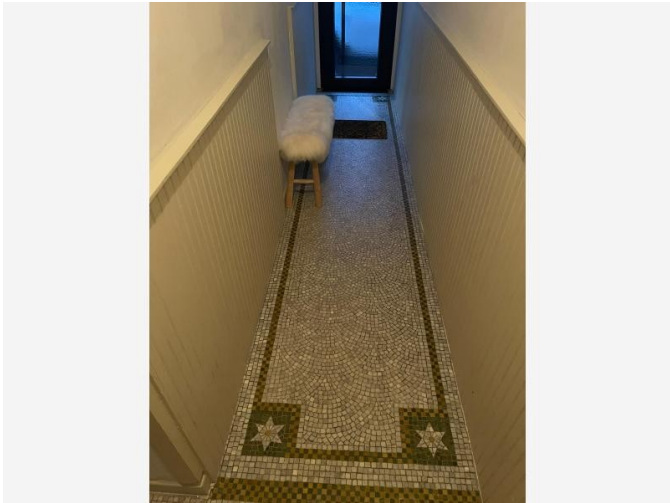
Vrije foto

Tegellijm niet zichtbaar, Kan asbesthoudend zijn.

| Primaire drager | Binnenwand |

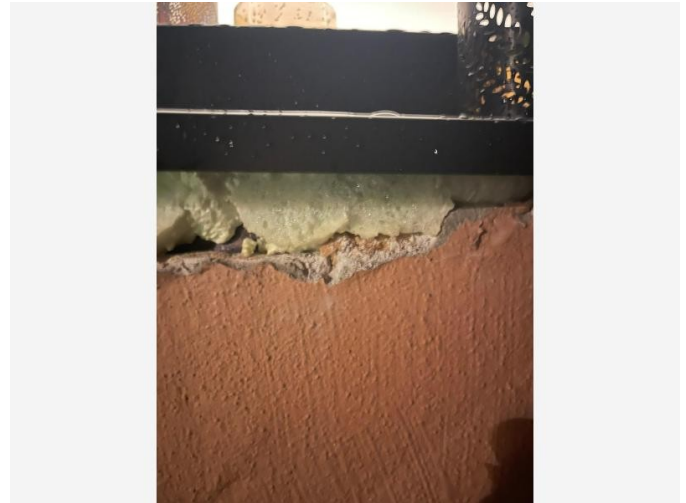
## Fiche 3: Crepi

Geen asbest

| # | Type | Referentie | Resultaat |
|---|---|---|---|
| 3.1 | Mengmonster | MM03 | Geen asbest |

| Beschrijving | Crepi |
| Omgeving | Buiten |
| Bindmiddel van materiaal | Gips - kalk |
| Gebondenheid op basis van bindmiddel | Niet-hechtgebonden |
| Hoeveelheid (oppervlakte - dikte - aantal) | • 35,00 m <sup>2</sup> - 2,00 cm - 1 stuk |

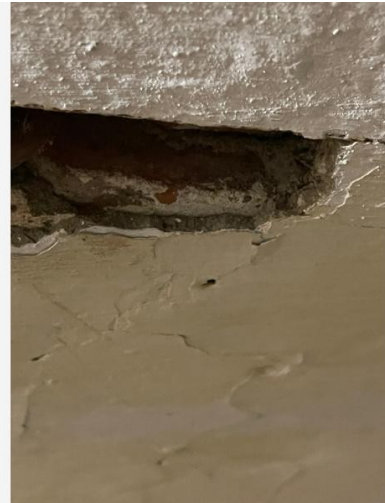
## Fiche 4: Plafond Kelder

Geen asbest

| # | Type | Referentie | Resultaat |
|---|---|---|---|
| 4.1 | Puntmonster | MM02 | Geen asbest |

| Beschrijving | Plafond Kelder |
| Bindmiddel van materiaal | Gips - kalk |
| Gebondenheid op basis van bindmiddel | Niet-hechtgebonden |
| Hoeveelheid (oppervlakte - dikte - aantal) | • 20,00 m <sup>2</sup> - 1,50 cm - 1 stuk |
