# Asbestinventarisatetest

Pieter Breughelstraat 20, 2900 Schoten

Attestnummer : **20241113-000258.000**

Uitgegeven op : **13.11.2024**

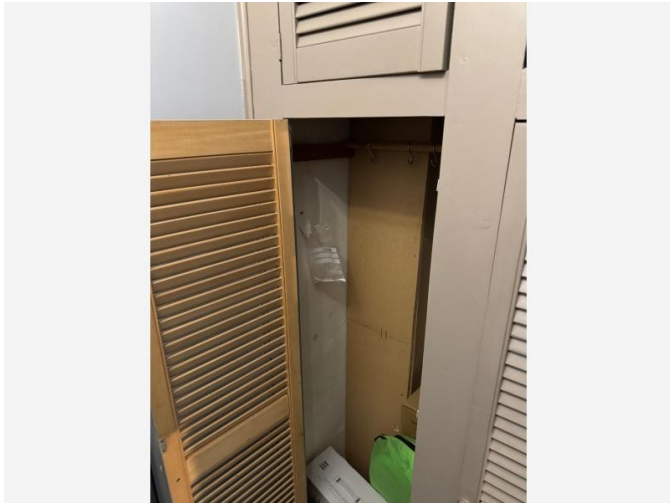
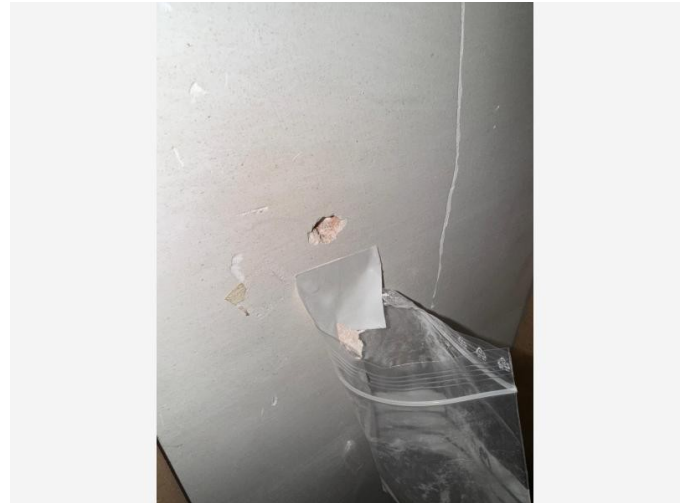
## Fiche 4: Pleisterwerk

Geen asbest

| # | Type | Referentie | Resultaat |
|---|---|---|---|
| 4.1 | Mengmonster | MM01 | Geen asbest |
| 4.2 | Mengmonster | MM02 | Geen asbest |

| Opmerking | MM01 Pleisterwerk wanden<br>MM02 Pleisterwerk plafonds |
