# Asbestinventarisatetest

Beekhoekstraat 85, 2540 Hove

Attestnummer : 20230516-000554.000

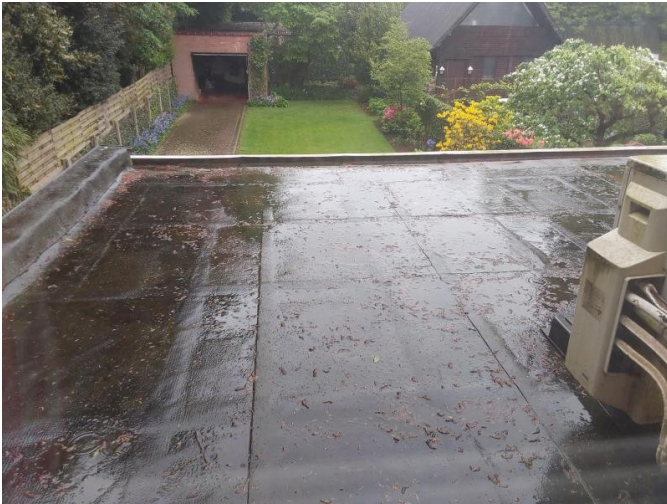
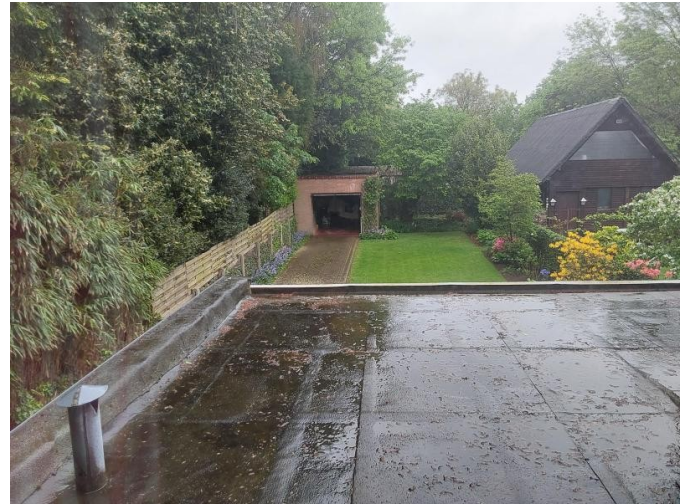
Overzichtsfoto

Detailfoto

Eindbeoordeling materiaalrisico	Laag materiaalrisico en/of verlaagde kans op vezelvrijgave
---------------------------------	--

Gebondenheid	Categorie 1: hechtgebonden in oorsprong
Asbestsoort (vezeltype)	Crocidoliet aanwezig
Asbestconcentratie	Laag (< 50%)
Afschermingsgraad van het gehele materiaal	Geheel of deels vrij aan de buitenlucht
Toestand van het materiaal	Onbeschadigd, niet verweerd

Beschrijving	Roofing:
Omgeving	Buiten
Primaire drager	Plat dak
Asbestmateriaal	Dak- en gevelbekleding - Roofing
Bindmiddel van asbestmateriaal	Bitumen (roofing, teer, asfalt)
Gebondenheid op basis van bindmiddel	Hecht
Hoeveelheid (oppervlakte - aantal)	<ul style="list-style-type: none"><li>• 55,00 m<sup>2</sup> - 1 stuk</li></ul>
Totale oppervlakte	55,00 m <sup>2</sup>
Eenvoudig bereikbaar	Nee <ul style="list-style-type: none"><li>• Verwijdering tast de bouwkundige integriteit aan.</li></ul>
Bevestigingswijze	<ul style="list-style-type: none"><li>• Verlijmd, ingegoten, versmeerd</li></ul>

<b>Identificatiemethode</b>	Vaststelling zonder monstername  Motivatie: Groot risico op structurele gevolgschade (lekschade, werking installatie,...)
<b>Destructieve handeling voor identificatie</b>	Nee
<b>Opmerking</b>	Op het plat dak werd roofing geplaatst. Deze toepassing kan asbest bevatten. Er was nergens een overlapping of loshangend deel om een staal van te nemen.  Er werd dus geen staal genomen om waterinsijpeling te voorkomen.

Het asbestmateriaal valt onder de mijlpaal van 2040.

Zorgvuldig beheren

- Zorg voor een veilig beheer. Vermijd het beschadigen van het asbestmateriaal. Controleer de toestand jaarlijks op wijzigingen.

- Eenvoudige handelingen: mag via doe-het-zelf of door werknemer(s) met opleidingsattest eenvoudige handelingen  
Het is aangeraden om een geschoolde werknemer de toepassing te laten verwijderen.

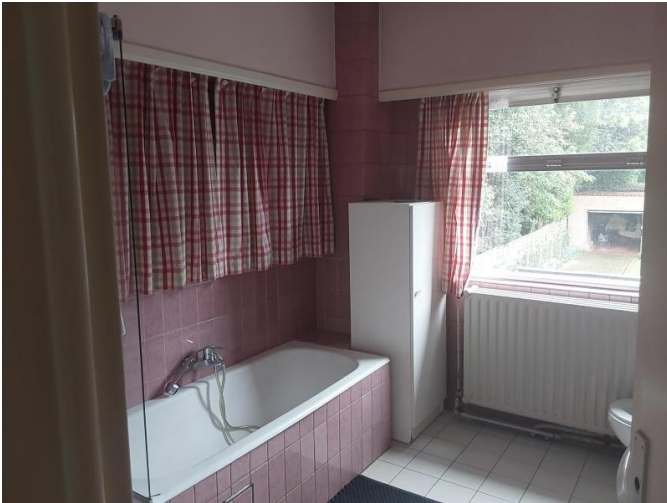
Vrije foto

Aan de muren werden als afwerking tegels bevestigd. Deze tegels kunnen bevestigd zijn met een zwarte lijm; in deze kan asbest aanwezig zijn. Er was geen schade aan de wanden dus kan er geen staal genomen worden op een niet-destructieve manier.

Identificatiemethode	Redelijk vermoeden
----------------------	--------------------

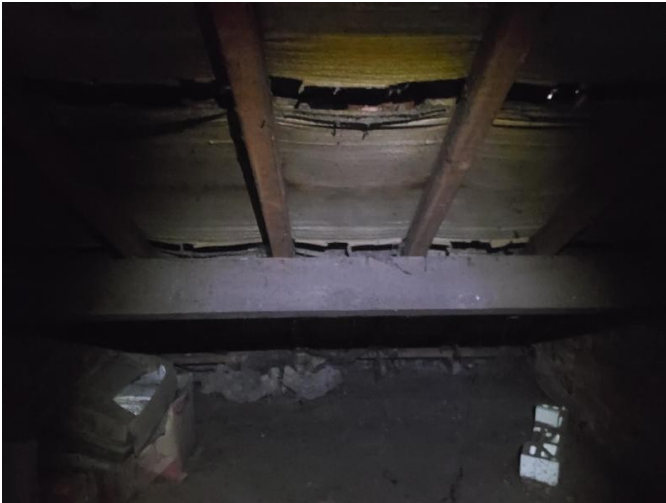
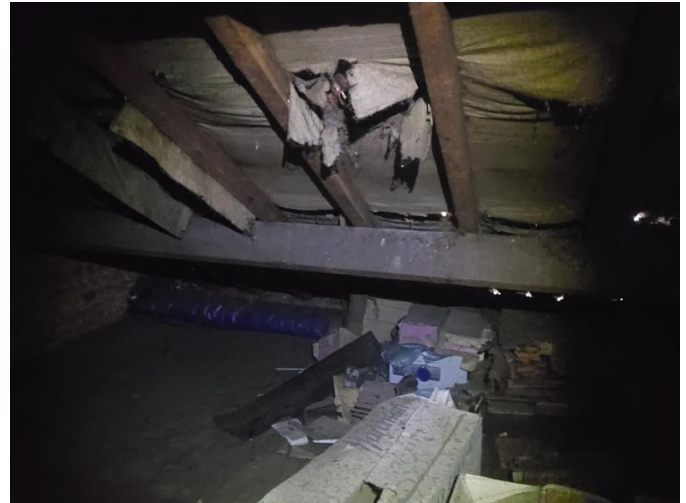
Geen asbest

Overzichtsfoto

Detailfoto

#	Type	Referentie	Resultaat
3.1	Puntmonster	M03 Vinylvloer	Geen asbest

Beschrijving	M03 Vinylvloer
Omgeving	Binnen
Primaire drager	Vloer
Bindmiddel van materiaal	Kunststof of -hars

<b>Gebondenheid op basis van bindmiddel</b>	Hecht
<b>Hoeveelheid (oppervlakte - aantal)</b>	• 55,00 m <sup>2</sup> - 1 stuk
<b>Totale oppervlakte</b>	55,00 m <sup>2</sup>
<b>Identificatiemethode</b>	Vaststelling met monstername
<b>Destructieve handeling voor identificatie</b>	Nee

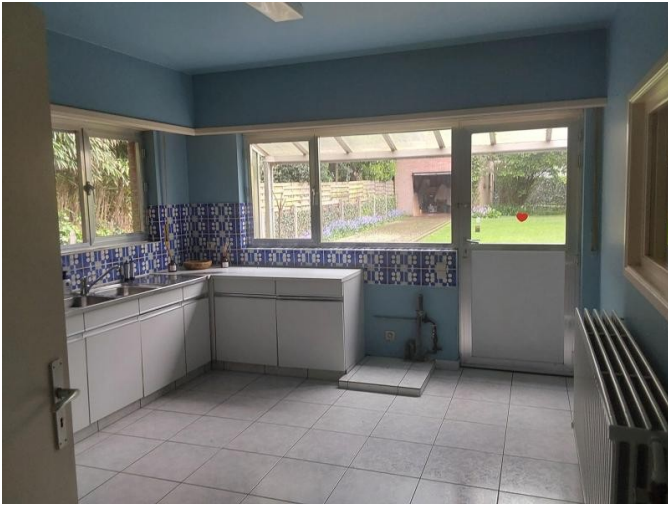
## Fiche 4: M01 pleistermuur

Geen asbest

Overzichtsfoto

Detailfoto

#	Type	Referentie	Resultaat
4.1	Mengmonster	M01 pleistermuur	Geen asbest

Beschrijving	M01 pleistermuur
Omgeving	Binnen
Primaire drager	Binnenwand

<b>Bindmiddel van materiaal</b>	Gips - kalk
<b>Gebondenheid op basis van bindmiddel</b>	Niet-hechtgebonden
<b>Hoeveelheid (oppervlakte - dikte - aantal)</b>	• 0,01 m <sup>2</sup> - 0,01 cm - 1 stuk
<b>Totaal volume</b>	< 0,001 m <sup>3</sup>
<b>Identificatiemethode</b>	Vaststelling met monstername
<b>Destructieve handeling voor identificatie</b>	Nee
