# Asbestinventarisatetest

Plantin en Moretuslei 335/7, 2140 Antwerpen

Attestnummer : 20251007-000549.000

## Zone 1: Hoofdgebouw

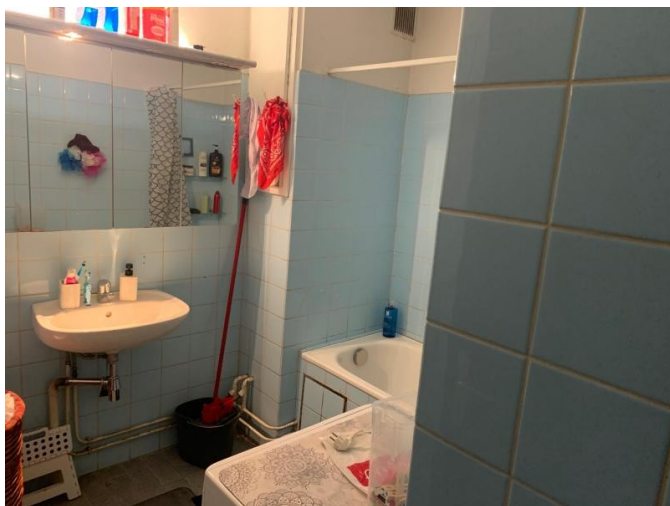
Vrije foto

| Identificatiemethode | Redelijk vermoeden |

Verder onderzoek verrichten naar de samenstelling van de smeer- en/of lijmlaag achter de verschillende soorten keramische tegels. Dit bij renovatie en/of sloop. Betreft keramische vloer- en muurtegels en keramische plinten. Betreft volgende ruimtes: wc, keuken en badkamer

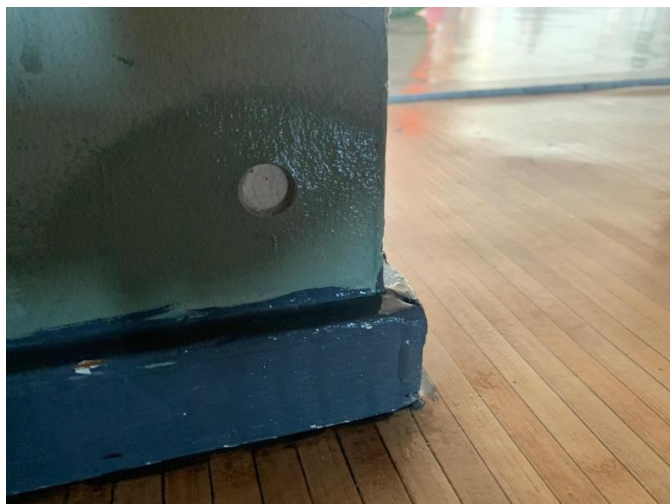
## Fiche 3: Pleister wand

Geen asbest

| # | Type | Referentie | Resultaat |
|---|---|---|---|
| 3.1 | Mengmonster | MM01 | Geen asbest |

| Beschrijving | Pleister wand |
| Bindmiddel van materiaal | Gips - kalk |
| Gebondenheid op basis van bindmiddel | Niet-hechtgebonden |
| Hoeveelheid (oppervlakte - dikte - aantal) | • 150,00 m <sup>2</sup> - 1,00 cm - 1 stuk |
| Opmerking | Betreft al het waarneembare pleisterwerk binnen de geïnspecteerde zone. |

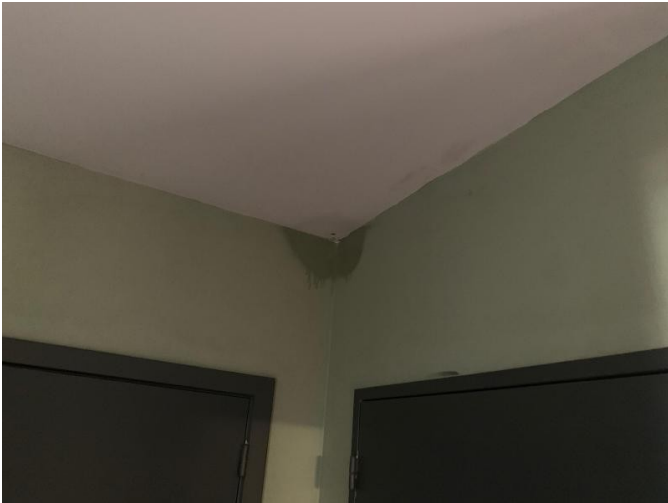
## Fiche 4: Pleister plafond

Geen asbest

| # | Type | Referentie | Resultaat |
|---|---|---|---|
| 4.1 | Mengmonster | MM02 | Geen asbest |

| Beschrijving | Pleister plafond |
| Bindmiddel van materiaal | Gips - kalk |
| Gebondenheid op basis van bindmiddel | Niet-hechtgebonden |
| Hoeveelheid (oppervlakte - dikte - aantal) | • 90,00 m <sup>2</sup> - 1,00 cm - 1 stuk |
