# Asbestinventarisatetest

Jezusstraat 22A, 2000 Antwerpen

Attestnummer : **20250813-000249.000**

Uitgegeven op : **13.08.2025**

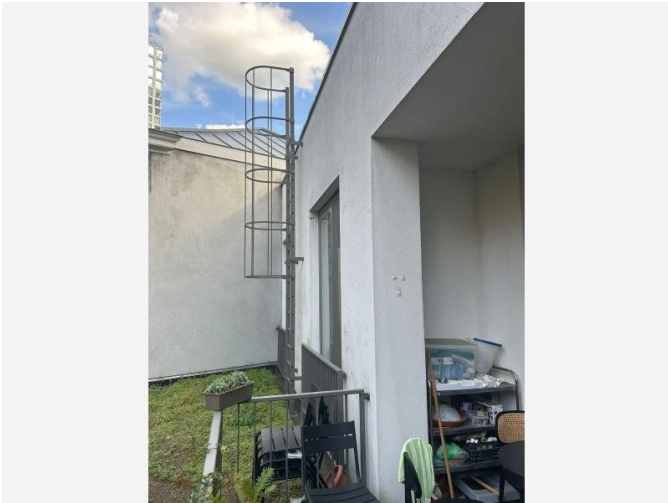
## Fiche 1: crepi

Geen asbest

Overzichtsfoto

Detailfoto

| # | Type | Referentie | Resultaat |
|---|---|---|---|
| 1.1 | Mengmonster | BC | Geen asbest |

| Beschrijving | crepi |
| Omgeving | Buiten |
| Primaire drager | Wand buitenschil |
| Bindmiddel van materiaal | Gips - kalk |
| Gebondenheid op basis van bindmiddel | Niet-hechtgebonden |
| Hoeveelheid (oppervlakte - dikte - aantal) | • 40,00 m <sup>2</sup> - 2,00 cm - 1 stuk |
| Opmerking | crepi aan buitenkant van terras. Geen basisakte voorhanden of deze tot prive of gemeenschappelijke delen behoort. |

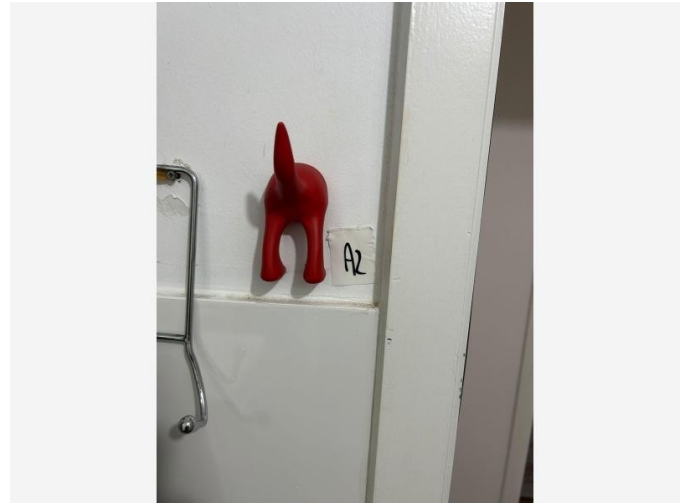
## Fiche 2: pleisterwerk muren

Geen asbest

Overzichtsfoto

Detailfoto

| # | Type | Referentie | Resultaat |
|---|---|---|---|
| 2.1 | Mengmonster | A123 | Geen asbest |

| Beschrijving | pleisterwerk muren |
| Omgeving | Binnen |
| Primaire drager | Binnenwand |
| Bindmiddel van materiaal | Gips - kalk |
| Gebondenheid op basis van bindmiddel | Niet-hechtgebonden |
| Hoeveelheid (oppervlakte - dikte - aantal) | • 100,00 m <sup>2</sup> - 1,00 cm - 1 stuk |
| Opmerking | <p>Plafonds bestaan uit gipsplaten. Pand werd volledig gerenoveerd dd 2010/2012</p> <p>De vermelde oppervlaktes, diktes en volumes betreffen een beredeneerde schatting. Er worden geen rechten verleend aan deze oppervlaktes/diktes/volumes</p> |
