Asbestinventarisatetest

Tabakvest 9/3, 2000 Antwerpen

Attestnummer : 20260114-000276.000

Uitgegeven op : 14.01.2026

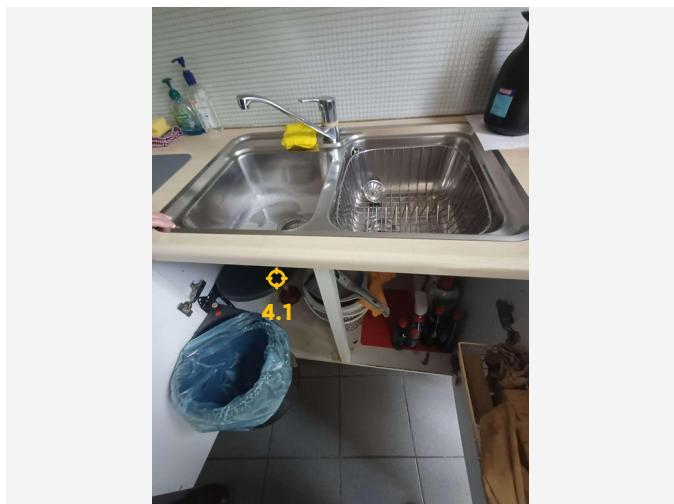
Fiche 4: trilplaat gootsteen keuken

Overzichtsfoto

Detailfoto

Geen asbest

#	Type	Referentie	Resultaat
4.1	Puntmonster	M03	Geen asbest

Beschrijving	trilplaat gootsteen keuken
Omgeving	Binnen
Primaire drager	Sanitaire infrastructuur en uitrusting (toe- en afvoer)
Bindmiddel van materiaal	Lijm
Gebondenheid op basis van bindmiddel	Hecht
Hoeveelheid (gewicht - aantal)	<ul style="list-style-type: none">• 0,50 kg - 2 stuks
Totaal gewicht	1,00 kg
Identificatiemethode	Een monstername door de asbestdeskundige met laboanalyse door een asbestlabo.
Destructieve handeling voor identificatie	Nee
