# Asbestinventarisatetest

Rodestraat 8/201, 2000 Antwerpen

Attestnummer : **20230627-000482.000**

# Fiche 1: Muurbep leistering

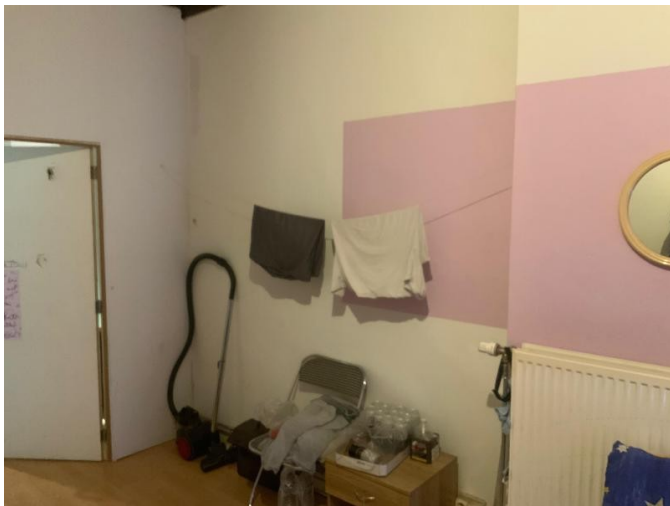
Overzichtsfoto

Geen asbest
