# Asbestinventarisatetest

Herenthoutseweg 59/201, 2200 Herentals

Attestnummer : 20230108-000090.000

**Asbestveilig**

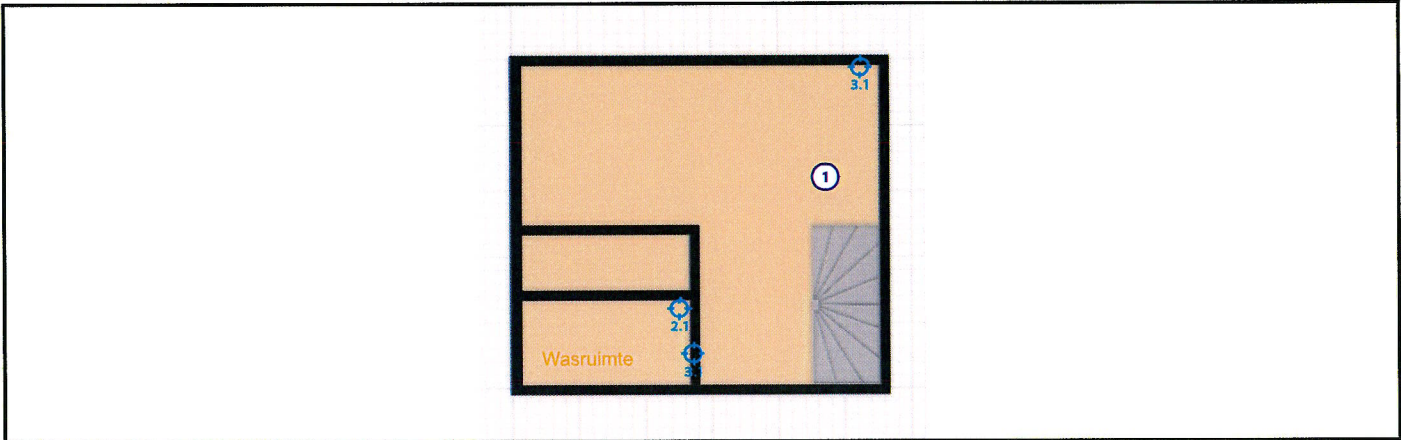
# Plan 1.1: Bovenverdiep

| Beschrijving | Type | Actie |
|---|---|---|
| 1. Zolderkamer | Beperking | - |
| 2. Pleisterwerk plafond | Geen asbest | - |
| 2.1 Code: 7480242 | Mengmonster | - |
| 3. pleisterwerk muren | Geen asbest | - |
| 3.1 Code: 7480241 | Mengmonster | - |

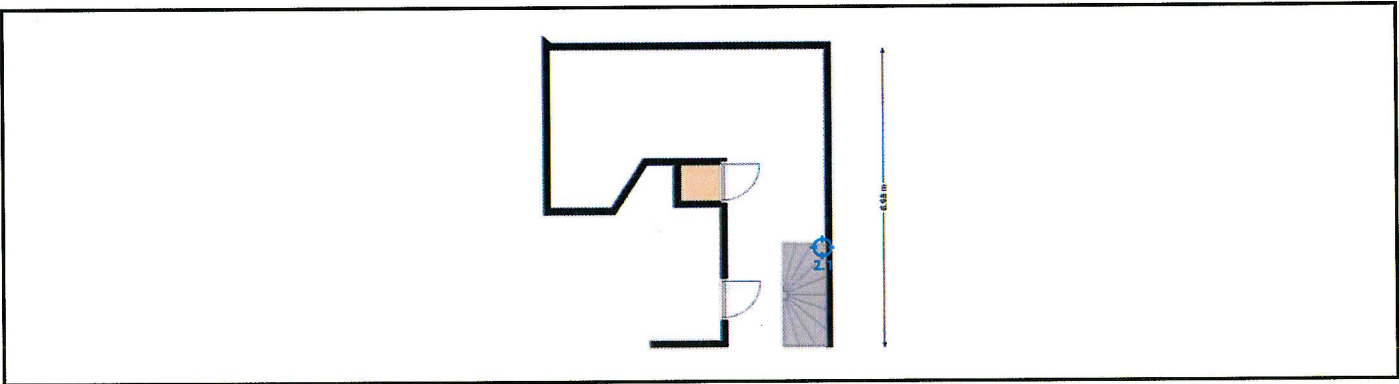
# Plan 1.2: Benedenverdiep

| Beschrijving | Type | Actie |
|---|---|---|
| 2. Pleisterwerk plafond | Geen asbest | - |
| 2.1 Code: 7480242 | Mengmonster | - |

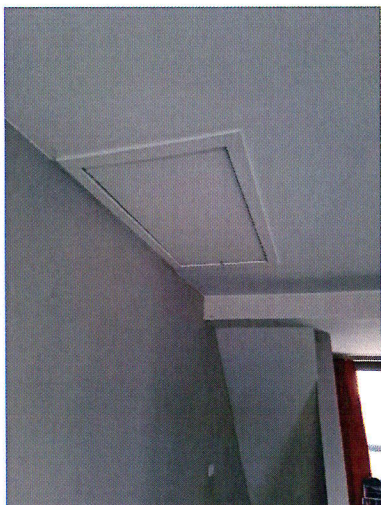
Situeringsfoto

#### Permanente beperking

**Reden:** Het te onderzoeken materiaal situeert zich hoger dan 3,50 m te rekenen vanaf een veilige ondergrond

**Uitleg van de asbestdeskundige:** Zolder ruimte is niet betreedbaar voor ADI. Vermoeden van geen asbest.

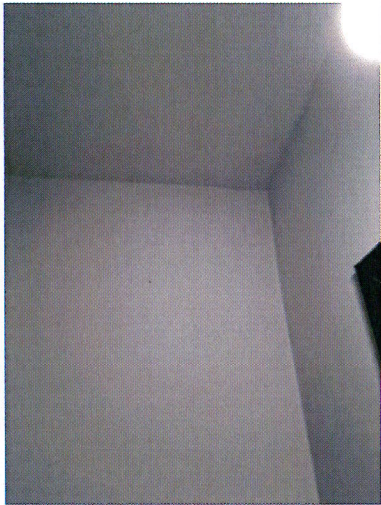
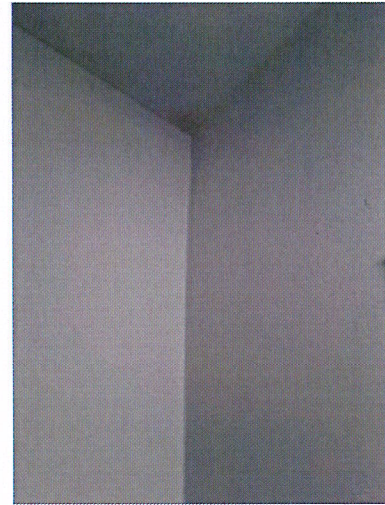
## Fiche 2: Pleisterwerk plafond

Geen asbest

| # | Type | Referentie | Resultaat |
|---|---|---|---|
| 2.1 | Mengmonster | 7480242 | Geen asbest |

| Beschrijving | Pleisterwerk plafond |

| <b>Bindmiddel van materiaal</b> | Gips - kalk |
| <b>Gebondenheid op basis van bindmiddel</b> | Niet-hechtgebonden |
| <b>Hoeveelheid (oppervlakte - dikte - aantal)</b> | • 123,00 m <sup>2</sup> - 1,00 cm - 1 stuk |

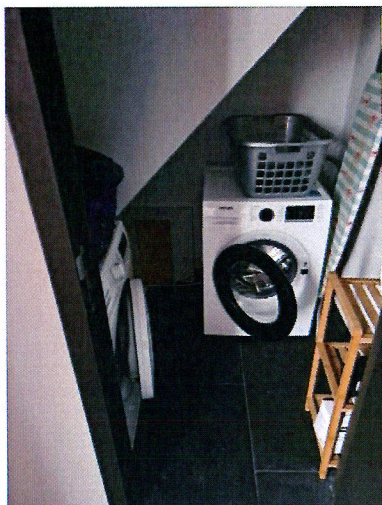
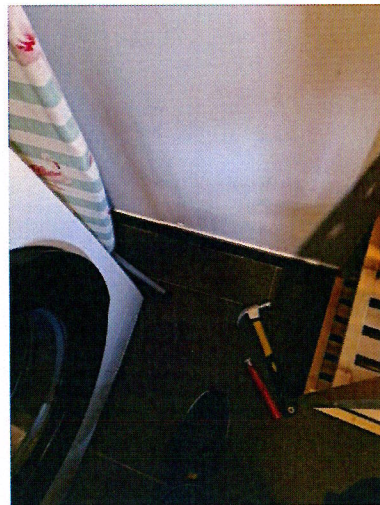
## Fiche 3: pleisterwerk muren

Geen asbest

| # | Type | Referentie | Resultaat |
|---|---|---|---|
| 3.1 | Mengmonster | 7480241 | Geen asbest |

| Beschrijving | pleisterwerk muren |
| Bindmiddel van materiaal | Gips - kalk |

| Gebondenheid op basis van bindmiddel | Niet-hechtgebonden |
| Hoeveelheid (oppervlakte - dikte - aantal) | • 280,00 m <sup>2</sup> - 1,00 cm - 1 stuk |
