# Asbestinventarisatattest

Bisschopstraat 23/4, 2060 Antwerpen

Attestnummer : **20251030-000705.000**

Uitgegeven op : **30.10.2025**

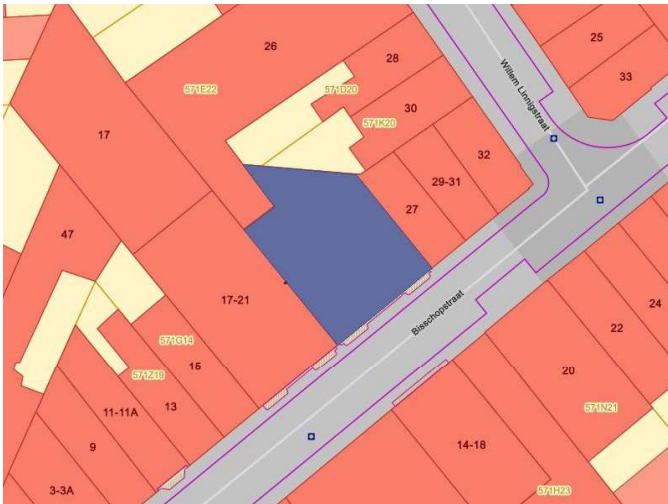
## Zone 1: Hoofdgebouw

- 0 Asbestmaterialen
- 0 Beperkingen
- 0 Uitsluitingen
- 0 Roerende goederen
- 0 Puin, steenslag, (water)bodem
- 0 Adviezen
- 2 Geen asbest**

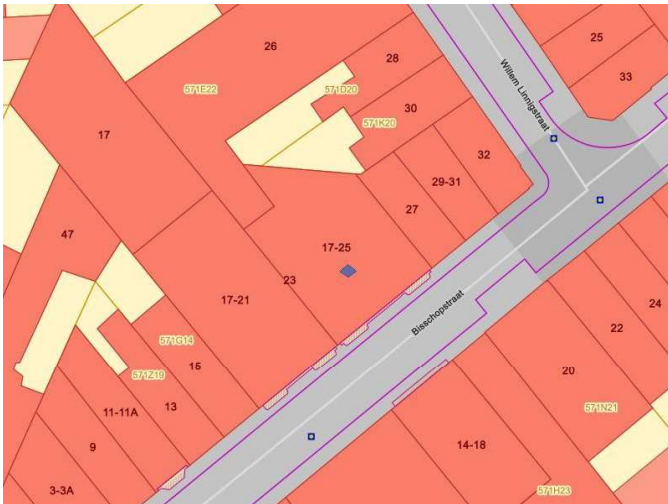
## Zone 2: berging

- 0 Asbestmaterialen
- 0 Beperkingen
- 0 Uitsluitingen
- 0 Roerende goederen
- 0 Puin, steenslag, (water)bodem
- 0 Adviezen
- 0 Geen asbest

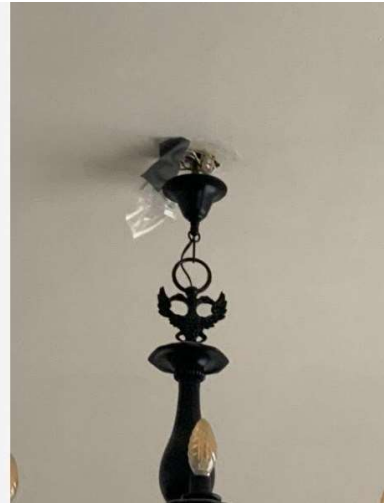
## Fiche 1: Plafondpleister

Geen asbest

Overzichtsfoto

Detailfoto

| # | Type | Referentie | Resultaat |
|---|---|---|---|
| 1.1 | Mengmonster | MM2 | Geen asbest |

| Beschrijving | Plafondpleister |
| Primaire drager | Plafond |
| Bindmiddel van materiaal | Gips - kalk |
| Gebondenheid op basis van bindmiddel | Niet-hechtgebonden |
| Hoeveelheid (oppervlakte - dikte - aantal) | • 150,00 m <sup>2</sup> - 0,50 cm - 1 stuk |

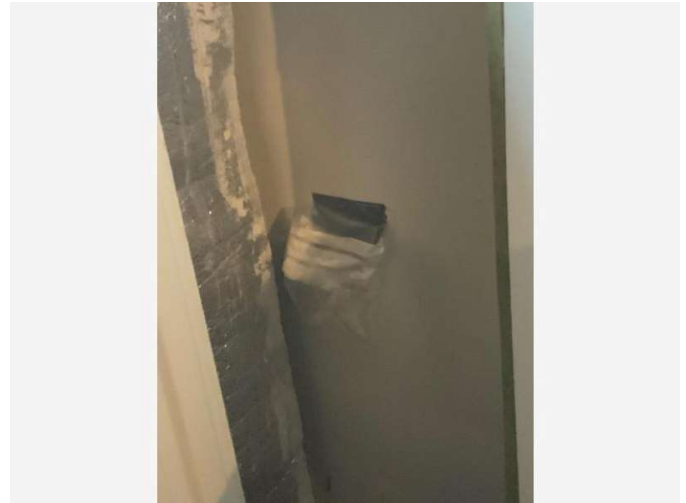
## Fiche 2: Muurpleister

Geen asbest

Overzichtsfoto

Detailfoto

| # | Type | Referentie | Resultaat |
|---|---|---|---|
| 2.1 | Puntmonster | MM1 | Geen asbest |

| Beschrijving | Muurpleister |
| Primaire drager | Binnenwand |
| Bindmiddel van materiaal | Gips - kalk |
| Gebondenheid op basis van bindmiddel | Niet-hechtgebonden |
| Hoeveelheid (oppervlakte - dikte - aantal) | • 250,00 m <sup>2</sup> - 0,50 cm - 1 stuk |
