## Keuringsverslag van een elektrische laagspanning- en zeer lage spanningsinstallatie

### NIET CONFORM

**Datum keuring:** 08/04/2026

Straatnaam: Valentina Le Delierstraat  
Huisnummer: 47  
Busnummer:  
Postcode: 2650  
Gemeente: EDEGEM  
Land: België

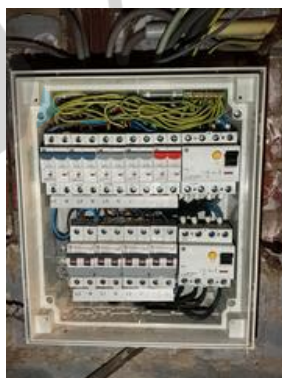
Afbeelding schakel- en verdeelbord:

<b>Visueel nazicht (algemeen)</b>	OK	<b>Directe aanraking</b>	NOK	<b>Indirecte aanraking</b>	OK
<b>Aansluitingen</b>	NOK	<b>schema in bijlage door Aceg vzw NA</b>			
<b>Equipotentiale verbindingen</b>	niet van toepassing	<b>Doorsnede geleiders</b>	OK		
<b>Continuïteit</b>	OK	<b>Verlichting / toestellen</b>	NVT

- I5.11 Niet gebruikte invoeringen van het verdeelbord zijn niet correct of onvoldoende afgedicht. (Boek 1 Afdeling 5.1.4. en 4.2.2.3.)
- I5.14 De nominale spanning dient duidelijk vermeld te worden op een oordeelkundig gekozen plaats. (Boek 1 Onderafdeling 3.1.3.3.)

- I5.15 Een alpolige scheidingschakelaar is te voorzien om bord volledig spanningsloos te kunnen zetten. (Boek 1 Onderafdeling 5.3.5.1.B. en nota)
- I6.09 Er is geen bescherming door een differentieelstroombeschermingsinrichting met een gevoeligheid van max. 30mA voorzien voor contacdozen zonder aardpen. (boek 1 afdeling 8.2.1 punt 6)
