# Asbestinventarisatetest

Lange Riddersstraat 73/101, 2000 Antwerpen

Attestnummer : **20241118-000348.000**

Uitgegeven op : **18.11.2024**

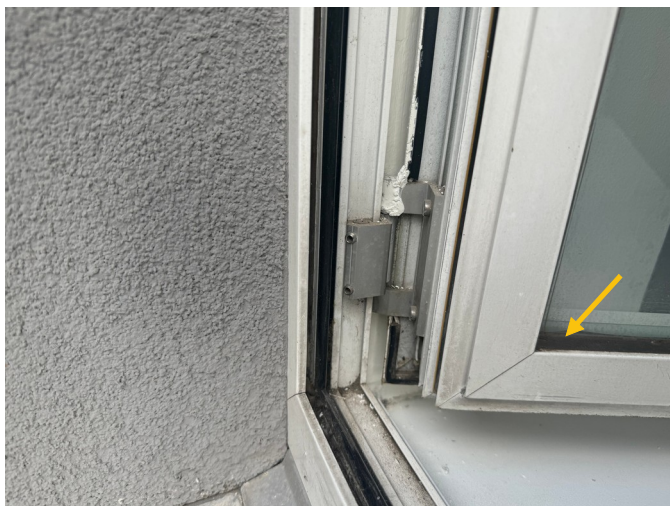
Flexibele kit is niet asbestverdacht.

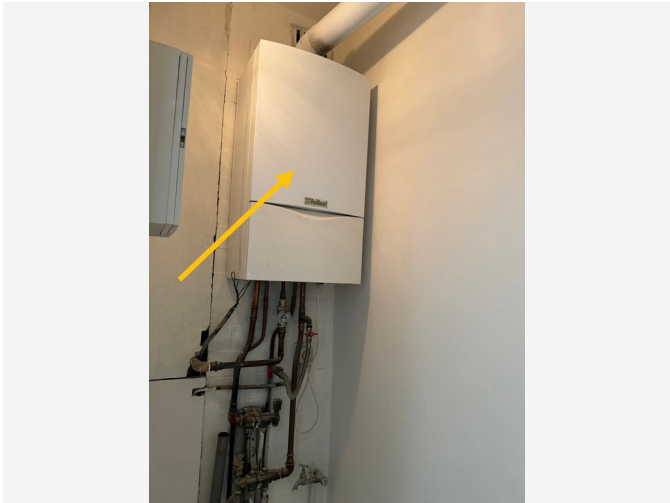
CV-ketels gebouwd na 2001 zijn niet-asbestverdacht.

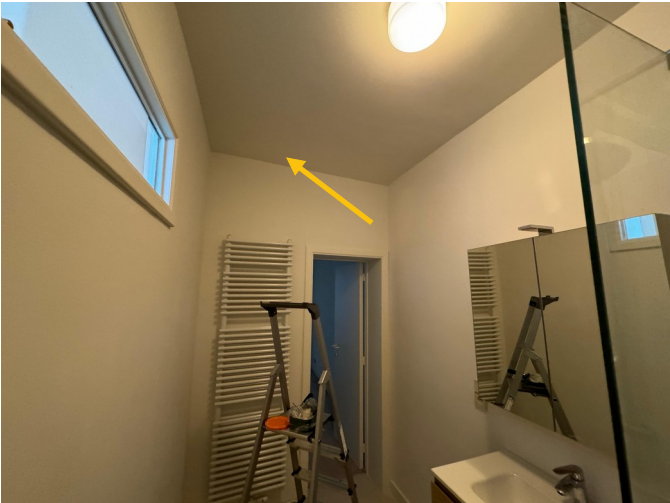
# Fiche 4: Pleister Plafond

Overzichtsfoto

Detailfoto

Geen asbest

| # | Type | Referentie | Resultaat |
|---|---|---|---|
| 4.1 | Mengmonster | 2 | Geen asbest |

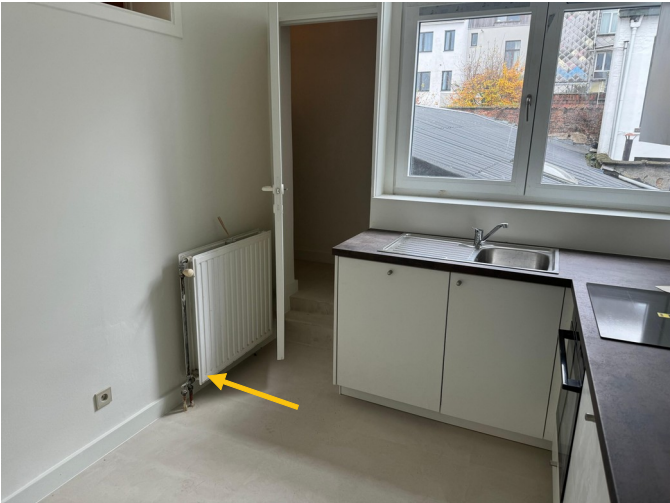
# Fiche 5: Pleister wanden

Overzichtsfoto

Detailfoto

Geen asbest

| # | Type | Referentie | Resultaat |
|---|---|---|---|
| 5.1 | Mengmonster | 1 | Geen asbest |
