# Asbestinventarisatetest

Dambruggestraat 60/16, 2060 Antwerpen

Attestnummer : 20230629-000153.000

## Zone 1: Hoofdgebouw

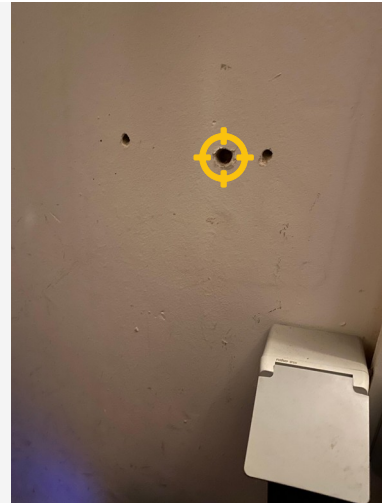
## Fiche 1: Pleisterwerk muren

Geen asbest

| # | Type | Referentie | Resultaat |
|---|---|---|---|
| 1.1 | Mengmonster | MM6 | Geen asbest |

| Beschrijving | Pleisterwerk muren |
| Bindmiddel van materiaal | Gips - kalk |

| Opmerking | Pleisterwerk muren aanwezig in het gehele appartement |
