# Asbestinventarisatetest

Bredabaan 716/401, 2170 Antwerpen

Attestnummer : 20230215-000528.000

Uitgegeven op : 15.02.2023

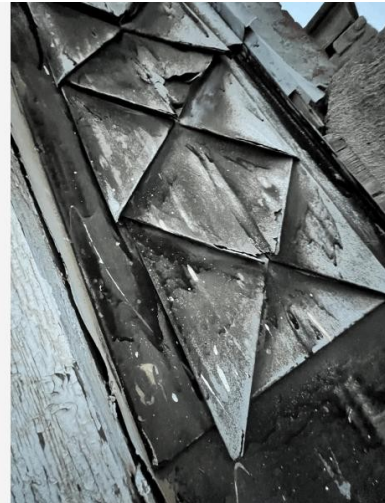
## Fiche 1: 1. leien gevelbedekking

Geen asbest

Overzichtsfoto

Detailfoto

| Beschrijving | 1. leien gevelbedekking |
| Omgeving | Buiten |
| Primaire drager | Wand buitenschil |
| Bindmiddel van materiaal | Cement |

| Gebondenheid op basis van bindmiddel | Hecht |
| Opmerking | analyse van stalen geeft geen asbest aan dus werd geen volume bepaald |

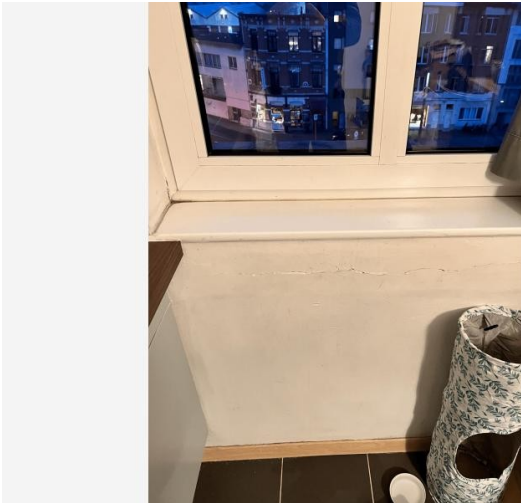
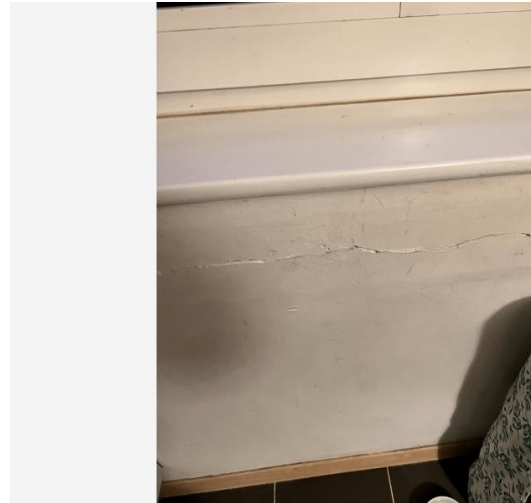
## Fiche 2: 2. pleisterwerk muren

Geen asbest

Overzichtsfoto

Detailfoto

| Beschrijving | 2. pleisterwerk muren |
| Omgeving | Binnen |
| Primaire drager | Binnenwand |
| Bindmiddel van materiaal | Gips - kalk |

| Gebondenheid op basis van bindmiddel | Niet-hechtgebonden |
| Opmerking | analyse van stalen geeft geen asbest aan dus werd geen volume bepaald |
