# Asbestinventarisatetest

Lambrechtschoekenlaan 240/502, 2170 Antwerpen

Attestnummer : 20230830-000026.000

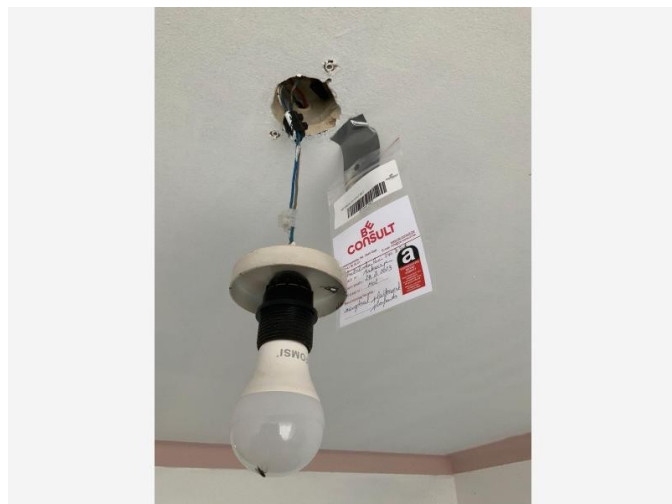
## Fiche 2: pleisterwerk plafonds

Geen asbest

| # | Type | Referentie | Resultaat |
|---|---|---|---|
| 2.1 | Mengmonster | 23-0197-8-M02 | Geen asbest |

| Bindmiddel van materiaal | Gips - kalk |

| Hoeveelheid (oppervlakte - dikte - aantal) | <ul style="list-style-type: none"> <li>• 113,00 m<sup>2</sup> - 1,00 cm - 1 stuk</li> </ul> |

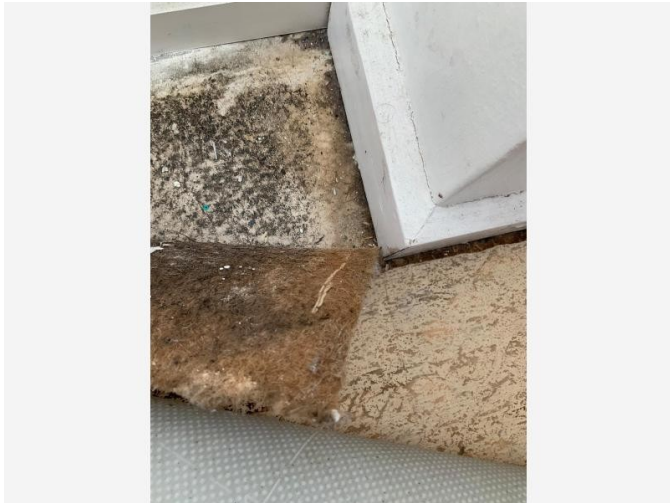
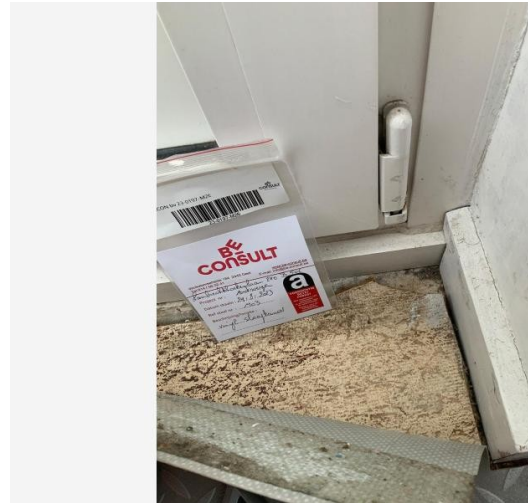
## Fiche 3: vinyl slaapkamer

Geen asbest

| # | Type | Referentie | Resultaat |
|---|---|---|---|
| 3.1 | Puntmonster | 23-0197-8-M03 | Geen asbest |

| Bindmiddel van materiaal | Karton - papier - viltachtig |

| Hoeveelheid (oppervlakte - aantal) | <ul style="list-style-type: none"> <li>• 22,00 m<sup>2</sup> - 1 stuk</li> </ul> |
| Opmerking | enkel op slaapkamer 2 en 3 ( zie plattegrond ) |

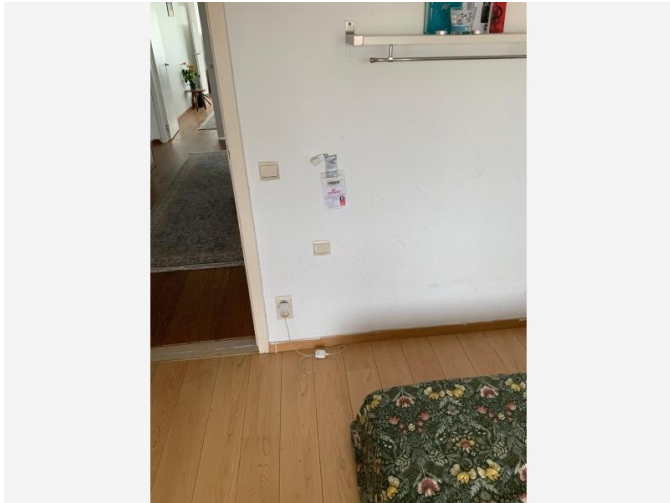
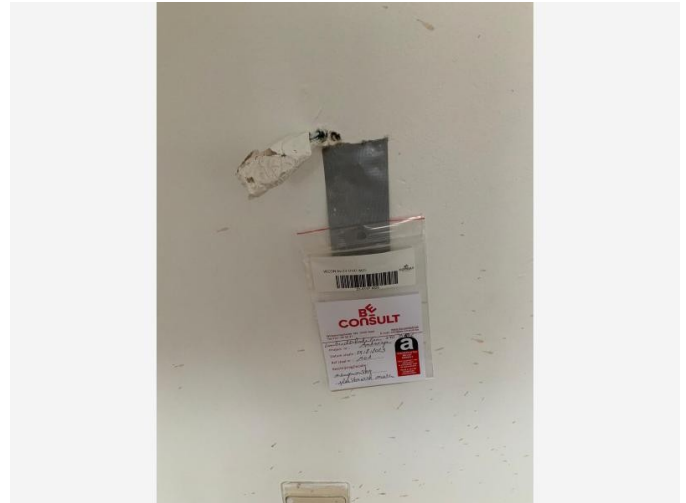
## Fiche 4: pleisterwerk muren

Geen asbest

| # | Type | Referentie | Resultaat |
|---|---|---|---|
| 4.1 | Mengmonster | 23-0197-8-M01 | Geen asbest |

| Bindmiddel van materiaal | Gips - kalk |

| Hoeveelheid (oppervlakte - dikte - aantal) | <ul style="list-style-type: none"> <li>• 200,00 m<sup>2</sup> - 1,00 cm - 1 stuk</li> </ul> |
