Asbestinventarisatetest

Zandstraat 20, 3945 Ham

Attestnummer : 20230919-000100.000

Zone 1: Hoofdgebouw

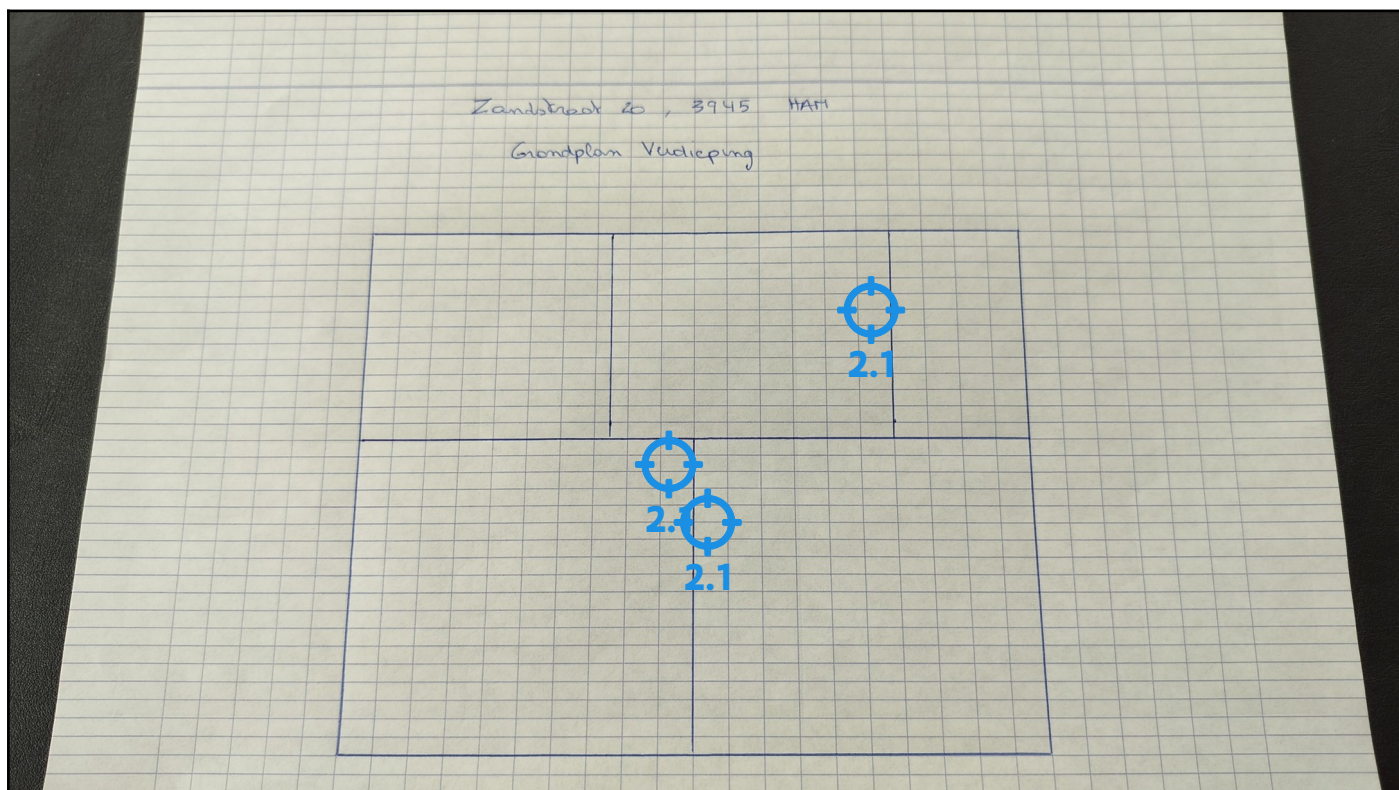
Plan 1.2: Plattegrond Verdieping

Beschrijving	Type	Actie
2. Pleister wanden	Geen asbest	-
2.1 Code: M31548	Mengmonster	-

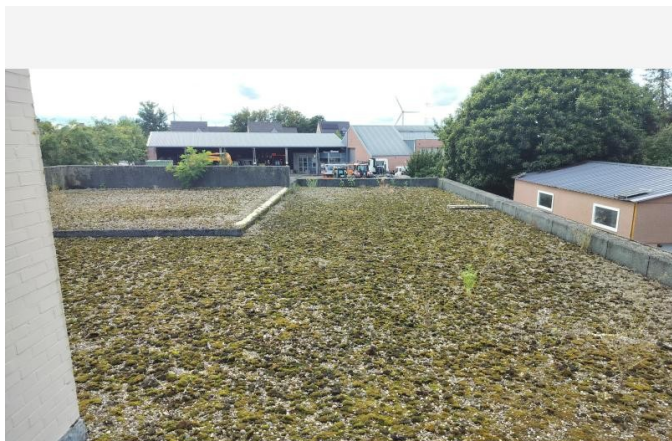
Overzichtsfoto

Eindbeoordeling materiaalrisico	Laag materiaalrisico en/of verlaagde kans op vezelvrijgave
---------------------------------	--

Gebondenheid	Categorie 1: hechtgebonden in oorsprong
Asbestsoort (vezeltype)	Crocidoliet aanwezig
Asbestconcentratie	Laag (< 50%)
Afschermingsgraad van het gehele materiaal	Geheel of deels vrij aan de buitenlucht
Toestand van het materiaal	Onbeschadigd, niet verweerd

Beschrijving	Roofing boven handelsruimte
Omgeving	Buiten
Primaire drager	Plat dak
Asbestmateriaal	Dak- en gevelbekleding - Roofing
Bindmiddel van asbestmateriaal	Bitumen (roofing, teer, asfalt)
Gebondenheid op basis van bindmiddel	Hecht
Hoeveelheid (oppervlakte - aantal)	<ul style="list-style-type: none">• 220,00 m² - 1 stuk
Totale oppervlakte	220,00 m ²
Eenvoudig bereikbaar	Ja
Bevestigingswijze	<ul style="list-style-type: none">• Verlijmd, ingegoten, versmeerd

Het asbestmateriaal valt onder de mijlpaal van 2040.

- Zorg voor een veilig beheer. Vermijd het beschadigen van het asbestmateriaal. Controleer de toestand jaarlijks op wijzigingen.

- Eenvoudige handelingen: mag via doe-het-zelf of door werknemer(s) met opleidingsattest eenvoudige handelingen
Deze toepassing is een hechtgebonden toepassing.

Verwijdering roofing en/of plaatsing nieuwe roofing/EPDM kan door korte activiteit zonder vezelverspreiding.
