Asbestinventarisatetest

Turnhoutsebaan 47/2, 2400 Mol

Attestnummer : 20240318-000506.000

Uitgegeven op : 18.03.2024

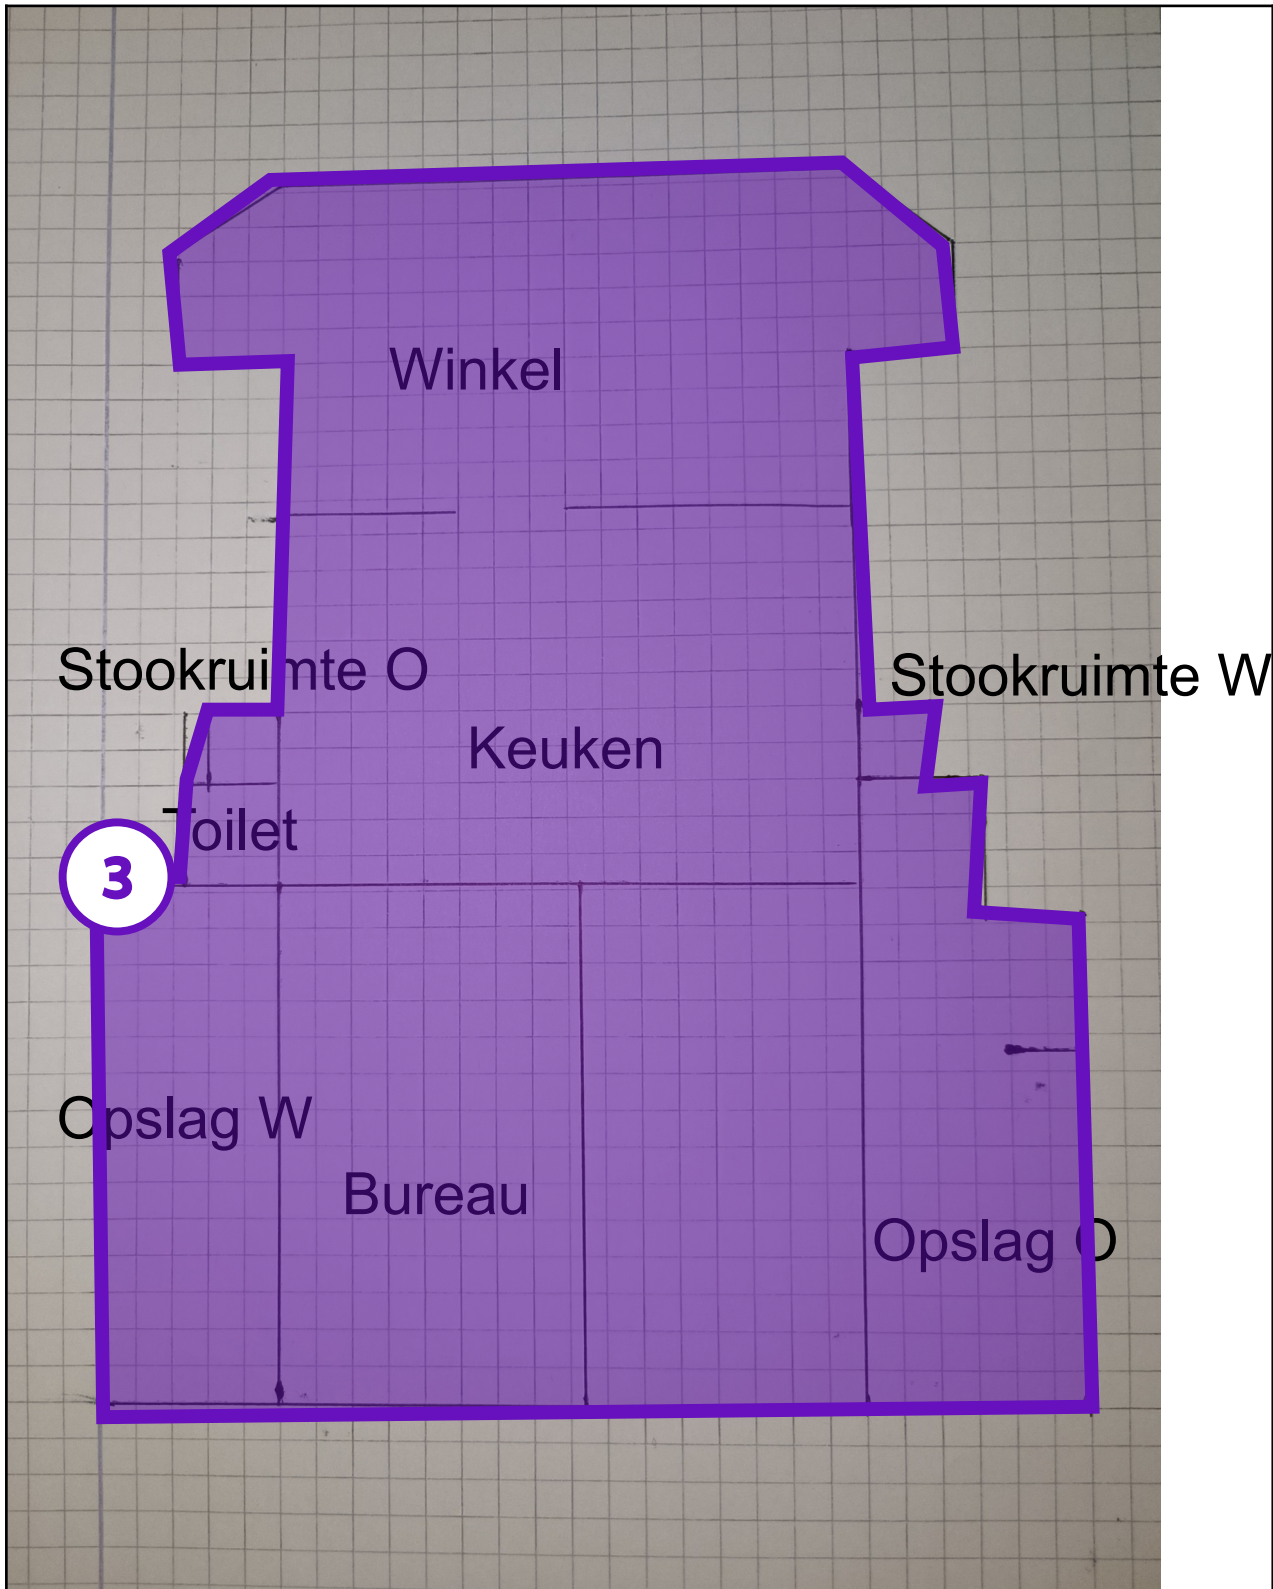
Plan 1.1: Plattegrond

3. Valse plafond	Advies	-
------------------	--------	---

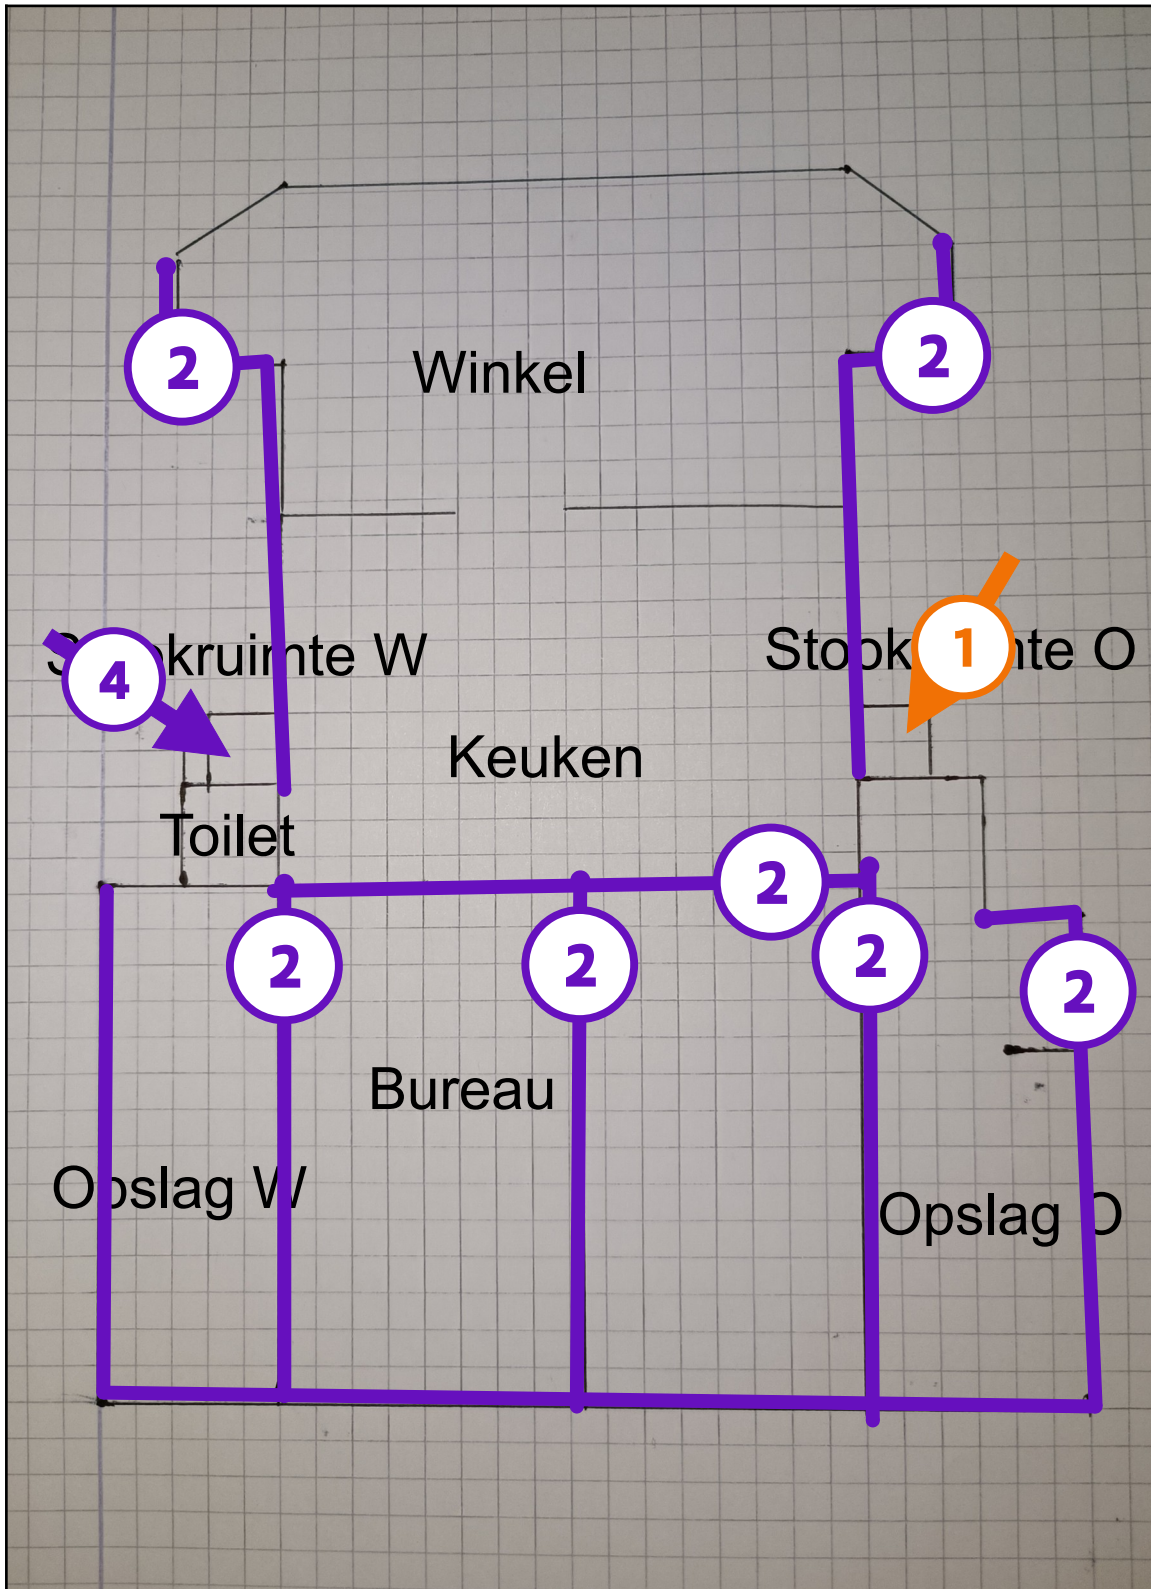
Plan 1.2: Plattegrond

1. Warmtekotel O	Asbestmateriaal	Verwijderen
2. Valse wanden	Advies	-
4. Warmtekotel W	Advies	-

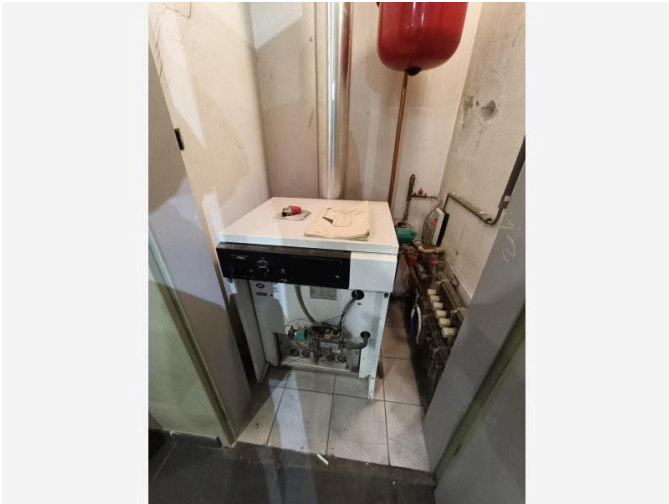
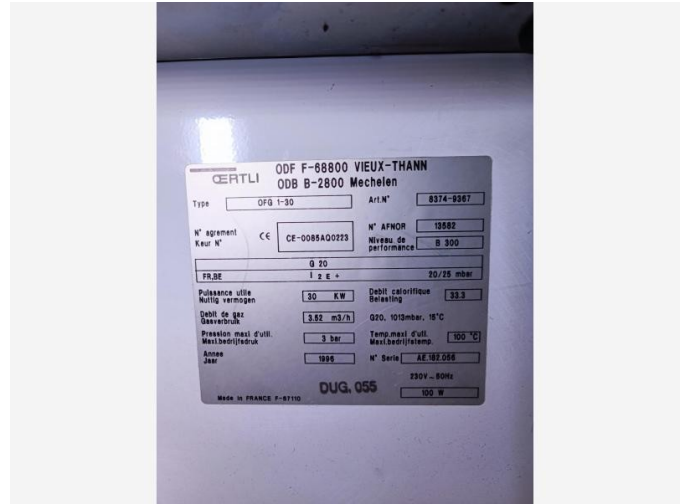
Enkel bij onderhoudswerken aan het toestel (laat dit uitvoeren door een opgeleid techniker 8u basis asbest)

Eindbeoordeling materiaalrisico	Zeer laag materiaalrisico en/of zeer lage kans op vezelvrijgave
---------------------------------	---

Gebondenheid	Categorie 2: niet-hechtgebonden met matrix
Asbestsoort (vezeltype)	Alleen chrysotiel
Asbestconcentratie	Hoog ($\geq 50\%$)
Afschermingsgraad van het gehele materiaal	Stootvaste afscherming of omkasting
Toestand van het materiaal	Onbeschadigd, niet verweerd

Beschrijving	Warmtekotel O
Omgeving	Binnen
Primaire drager	HVAC infrastructuur en uitrusting
Asbestmateriaal	Pakking, dichting
Bindmiddel van asbestmateriaal	Karton - papier - viltachtig
Gebondenheid op basis van bindmiddel	Niet-hechtgebonden
Hoeveelheid (gewicht - aantal)	• 0,20 kg - 1 stuk
Totaal gewicht	0,20 kg

Eenvoudig bereikbaar	Ja
Bevestigingswijze	<ul style="list-style-type: none">• Geklemd
Identificatiemethode	Vaststelling met bewijsdocument, zonder monstername
Destructieve handeling voor identificatie	Nee
Opmerking	<p>De cv ketel merk Oertli werd opgezocht in het IAD Online bronnenboek asbest en is als asbesthoudend beoordeeld.</p> <p>Bewijsdocument is opgeladen bij de bewijsstukken</p>

Verwijderen

- Zorg voor een veilig beheer. Vermijd het beschadigen van het asbestmateriaal. Controleer de toestand jaarlijks op wijzigingen.

- Eenvoudige handelingen: mag via doe-het-zelf of door werknemer(s) met opleidingsattest eenvoudige handelingen
Eenvoudige handelingen: door opgeleid personeel Onderhoudstechnici moeten over een attest van eenvoudige handelingen beschikken , jaarlijks 8 u opleiding

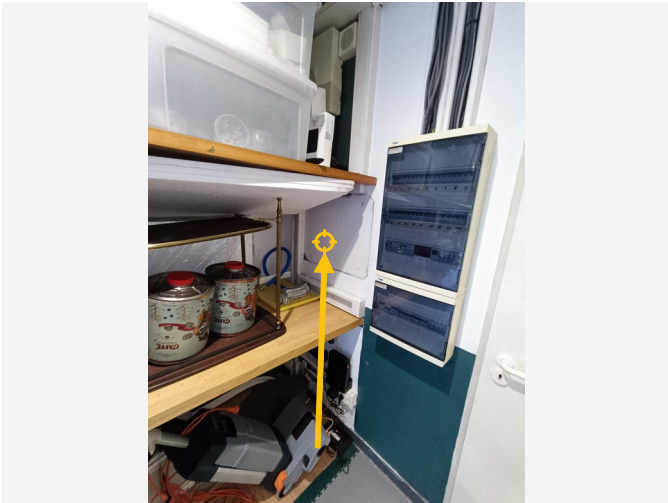
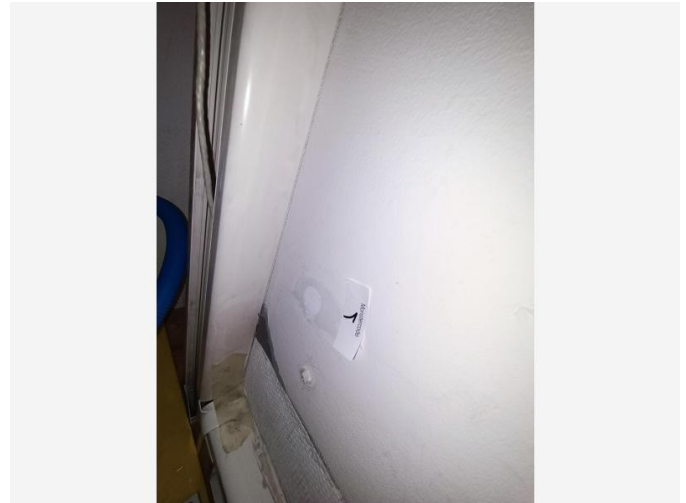
Fiche 5: Pleisterwerk wanden

Geen asbest

#	Type	Referentie	Resultaat
5.1	Mengmonster	1	Geen asbest

Beschrijving	Pleisterwerk wanden
Omgeving	Binnen
Primaire drager	Binnenwand
Bindmiddel van materiaal	Gips - kalk

Gebondenheid op basis van bindmiddel	Niet-hechtgebonden
Hoeveelheid (oppervlakte - dikte - aantal)	• 108,59 m ² - 1,50 cm - 1 stuk
Totaal volume	1,629 m ³
Identificatiemethode	Vaststelling met monstername
Destructieve handeling voor identificatie	Nee
Opmerking	<p>Volgens het inspectieprotocol is een monstername van het pleisterwerk verplicht om dit te identificeren als niet-asbesthoudend.</p> <p>Locatie staalnames: individuele ruimte: Magazijn W / natte ruimte: Keuken / stookplaats: Ketelruimte W / traphal: NVT; geen hal</p> <p>De vermelde oppervlaktes en volumes betreffen een beredeneerde schatting. Er worden geen rechten verleend aan deze oppervlaktes/volumes. De dikte is een schatting die voorkomt uit de monsterplaatsen en is daarom niet altijd representatief.</p>
