Asbestinventarisatetest

Kempenlaan 23/2, 2300 Turnhout

Attestnummer : 20240418-000484.000

Zone 1: Hoofdgebouw

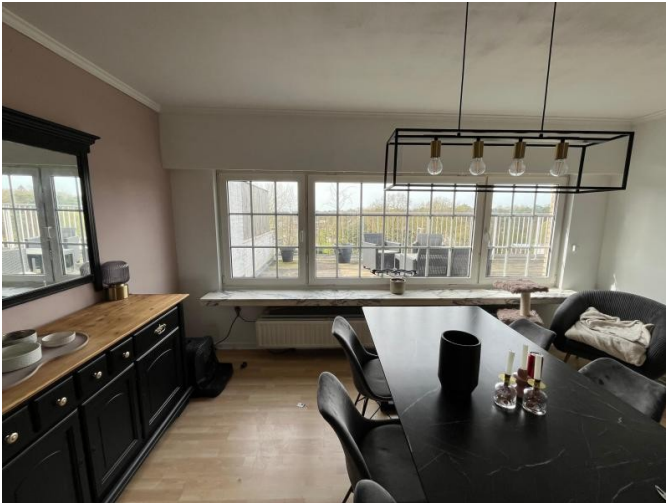
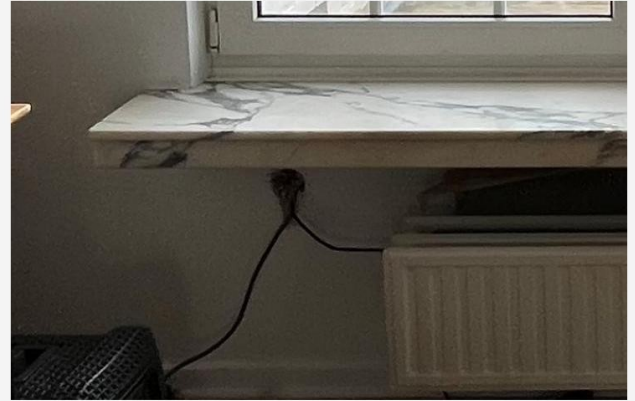
Fiche 4: pleisterwerk

Geen asbest

#	Type	Referentie	Resultaat
4.1	Mengmonster	MM01	Geen asbest

Beschrijving	pleisterwerk
Omgeving	Binnen
Primaire drager	Binnenwand
Bindmiddel van materiaal	Gips - kalk

Gebondenheid op basis van bindmiddel	Niet-hechtgebonden
Hoeveelheid (oppervlakte - dikte - aantal)	• 300,00 m ² - 1,00 cm - 1 stuk
Totaal volume	3,00 m ³
Identificatiemethode	Vaststelling met monstername
Destructieve handeling voor identificatie	Nee
Opmerking	De totale hoeveelheid is slechts een inschatting van de werkelijke hoeveelheid. Deze kan afwijken.
