Asbestinventarisatetest

Postelarenweg 4/5, 2400 Mol

Attestnummer : 20240416-000265.000

Uitgegeven op : 16.04.2024

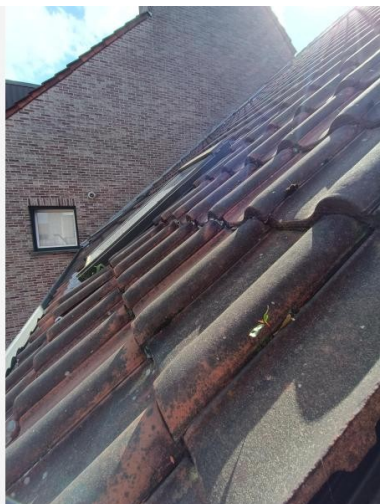
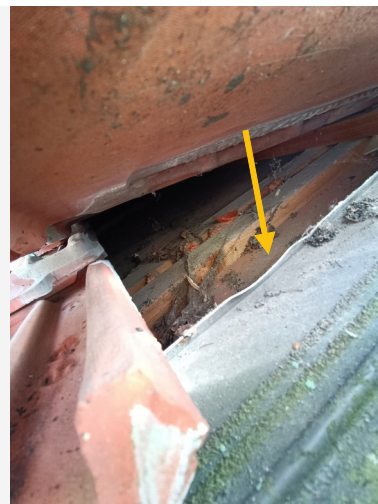
Het asbestmateriaal valt onder de mijlpaal van 2040.

Eindbeoordeling materiaalrisico	Laag materiaalrisico en/of verlaagde kans op vezelvrijgave
---------------------------------	--

Gebondenheid	Categorie 1: hechtgebonden in oorsprong
Asbestsoort (vezeltype)	Crocidoliet aanwezig
Asbestconcentratie	Laag (< 50%)
Afschermingsgraad van het gehele materiaal	Geheel of deels vrij aan de buitenlucht
Toestand van het materiaal	Licht beschadigd, licht verweerd. Intact materiaal type Pical – asbestboard of categorie III 'gebondenheid'

Beschrijving	Onderdak
Omgeving	Buiten
Primaire drager	Schuin dak
Asbestmateriaal	Plaat, paneel, tablet - Type Menuiserite

Bindmiddel van asbestmateriaal	Cement
Gebondenheid op basis van bindmiddel	Hecht
Hoeveelheid (oppervlakte - dikte - aantal)	<ul style="list-style-type: none"> • 43,00 m² - 1,00 cm - 1 stuk
Totaal volume	0,43 m ³
Eenvoudig bereikbaar	<p>Nee</p> <ul style="list-style-type: none"> • Het asbestmateriaal is bedekt (uitgezonderd laag verf, coating, behang, kunststof, textiel) en het wegnemen van het bedekkende materiaal kan niet zonder het bedekkende materiaal te beschadigen.
Bevestigingswijze	<ul style="list-style-type: none"> • Onbekend
Identificatiemethode	Vaststelling zonder monsternamen
Destructieve handeling voor identificatie	Nee
Opmerking	<p>Betreft het onderdak onder het schuine dak aan de achterzijde van het appartement. Door middel van een dakpan op te tillen (via het dakraam) kon er een onderdak type menuiserie worden vastgesteld. Deze onderdakplaten zijn asbest-verdacht. Meestal bevatten deze platen asbest, echter is dit niet altijd het geval. Er bestaan ook platen zonder asbest in. Via een staalname en labo-analyse kan dit verder onderzocht worden. Een staalname zonder destructief onderzoek was echter niet mogelijk binnen de bepalingen van de welzijnswet. Bij toekomstige werken, wanneer het onderdak vrij komt kan dit verder onderzocht worden.</p>

- Zorg voor een veilig beheer. Vermijd het beschadigen van het asbestmateriaal. Controleer de toestand jaarlijks op wijzigingen.

- Eenvoudige handelingen: mag via doe-het-zelf of door werknemer(s) met opleidingsattest eenvoudige handelingen
Opgeleid personeel (dak werker met 8u basisopleiding asbest) .

indien de platen eenvoudig te verwijderen zijn zonder kans op breken kan dit via doe-het-zelf of door werknemer(s) met opleidingsattest eenvoudige handelingen; Dek de zoldervloer af met plastic folie . dragen van de nodige beschermingsmiddelen (mondmasker ffp3, handschoenen,tyvec) Verwijder de dakpannen. Fixeer het plaatmateriaal , de asbesthoudende platen één voor één en in hun geheel verwijderen. Niet gooien, niet breken. Reinig nadien de draagstructuur met vochtige doeken (+stofzuiger met absoluut filter kan niet gehoord worden dus voor een particulier niet mogelijk .) Alle werknemer(s) moeten wel beschikken over een opleidingsattest eenvoudige handelingen 8u.

Een vastgesteld asbesthoudend onderdak mag niet definitief ingesloten worden , dit dient verplicht

verwijderd te worden als het bij werken bereikbaar wordt. (vb bij vernieuwen van de dakbedekking onderdak mee verwijderen)

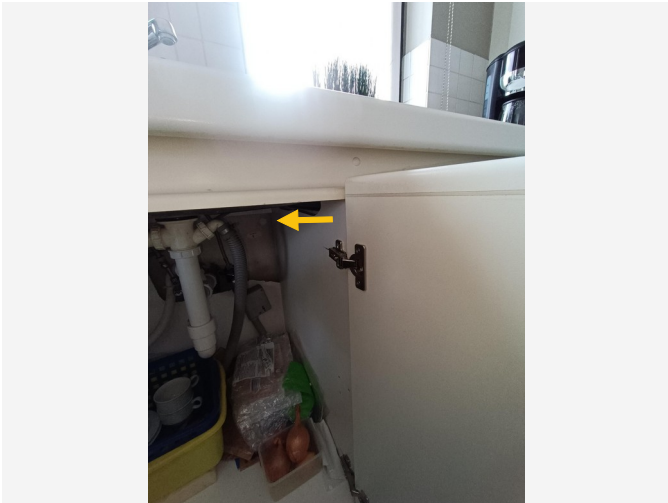
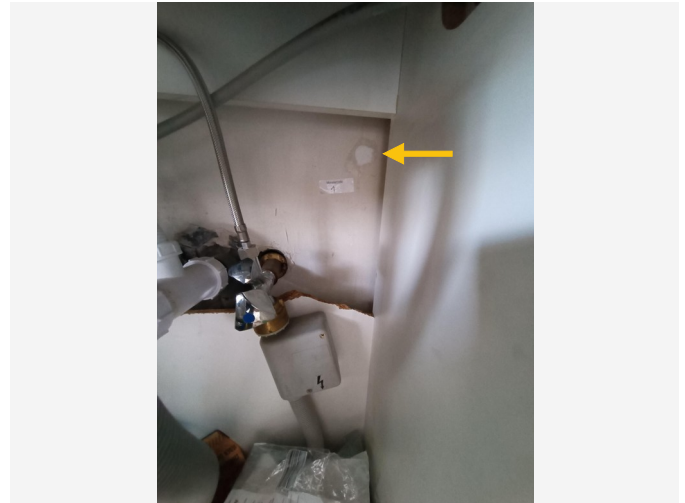
Fiche 5: Pleisterwerk muren

Geen asbest

#	Type	Referentie	Resultaat
5.1	Mengmonster	1	Geen asbest

Beschrijving	Pleisterwerk muren
Omgeving	Binnen
Primaire drager	Binnenwand
Bindmiddel van materiaal	Gips - kalk

Gebondenheid op basis van bindmiddel	Niet-hechtgebonden
Hoeveelheid (oppervlakte - dikte - aantal)	<ul style="list-style-type: none"> • 180,00 m² - 1,00 cm - 1 stuk
Totaal volume	1,80 m ³
Identificatiemethode	Vaststelling met monstername
Destructieve handeling voor identificatie	Nee
Opmerking	<p>Volgens het inspectieprotocol is een monstername van het pleisterwerk verplicht om dit te identificeren als niet-asbesthoudend.</p> <p>Locatie staalnames: individuele ruimte: berging/ natte ruimte: keuken / stookplaats: niet bepleisterd (betegeld)/ traphal: niet van toepassing.</p> <p>De vermelde oppervlaktes en volumes betreffen een beredeneerde schatting. Er worden geen rechten verleend aan deze oppervlaktes/volumes. De dikte is een schatting die voorkomt uit de monsterplaatsen en is daarom niet altijd representatief.</p>
