# Asbestinventarisatetest

Statiestraat 39/2, 2400 Mol

Attestnummer : 20231109-000092.000

Uitgegeven op : 09.11.2023

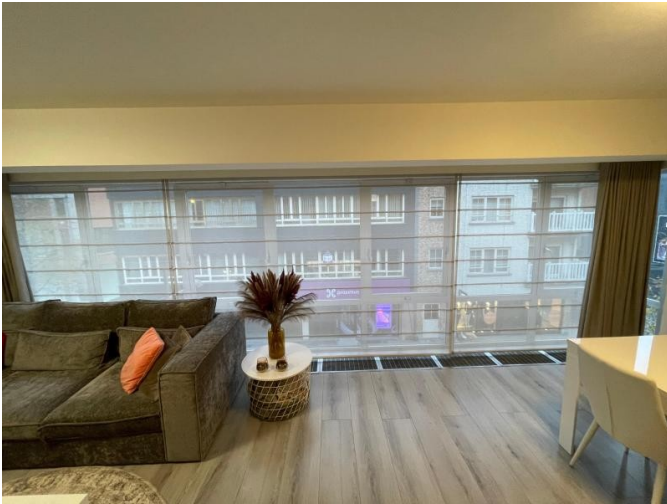
| Fiche 1: Raamkit..... | 11 |

Overzichtsfoto

Detailfoto

| Eindbeoordeling materiaalrisico | Verhoogd materiaalrisico en/of verhoogde kans op vezelvrijgave |

| Asbestsoort (vezeltype) | Alleen chrysotiel |
| Asbestconcentratie | Laag (< 50%) |
| Afschermingsgraad van het gehele materiaal | Geheel of deels (ook) vrij aan binnenluchtstromen |
| Toestand van het materiaal | Matig beschadigd, matig verweerd |

| # | Type | Referentie | Resultaat |
|---|---|---|---|
| 1.1 | Puntmonster | 51123SS2 | Chrysotiel |

| Beschrijving | Raamkit |
| Omgeving | Binnen |
| Primaire drager | Wandopening verticaal (raam, deur, ...) |
| Asbestmateriaal | In-situ afwerkingslagen - Pasta, stopverf, voegsel, stopsel, vulsel, mastiek, kitten, ... |

Het asbestmateriaal valt onder de mijlpaal van 2040.

- Zorg voor een veilig beheer en verwijder dit asbestmateriaal wanneer het bij werken eenvoudig bereikbaar wordt. Controleer de toestand jaarlijks op wijzigingen.

- Eenvoudige handelingen: mag via doe-het-zelf of door werknemer(s) met opleidingsattest eenvoudige handelingen  
Mits raamkozijnen in zijn geheel weggenomen en vervangen worden.

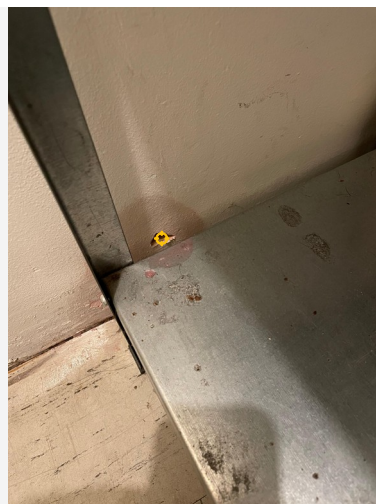
## Fiche 2: Bezetting muur

Geen asbest

Overzichtsfoto

Detailfoto

| # | Type | Referentie | Resultaat |
|---|---|---|---|
| 2.1 | Mengmonster | 51123SS1 | Geen asbest |

| Beschrijving | Bezetting muur |
| Bindmiddel van materiaal | Gips - kalk |
