## Keuringsverslag van een elektrische laagspanning- en zeer lage spanningsinstallatie

### NIET CONFORM

#### Plaats van het onderzoek

Straatnaam St.-Jozefsplein  
Huisnummer 39  
Busnummer  
Postcode 3980  
Gemeente TESSENDERLO  
Land België

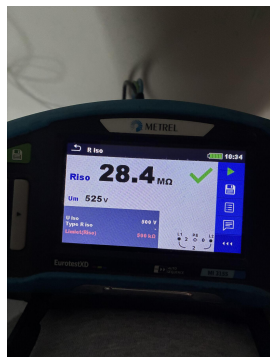
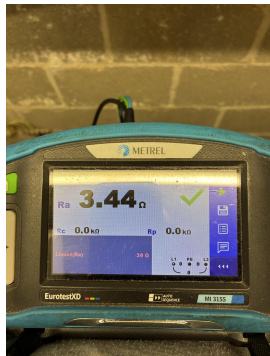
Afbeelding schakel- en verdeelbord:

| Visueel nazicht (algemeen) | NOK | Directe aanraking | NOK | Indirecte aanraking | OK |

| I5.06 De deur en/of afschermplaat van het schakelbord dient (terug)geplaatst te worden. Aanraking van onder spanning staande delen mogelijk. (Boek 1 Afdeling 5.1.4. en 5.3.5.1.A. en 4.2.2.3.) | Openingen dicht |

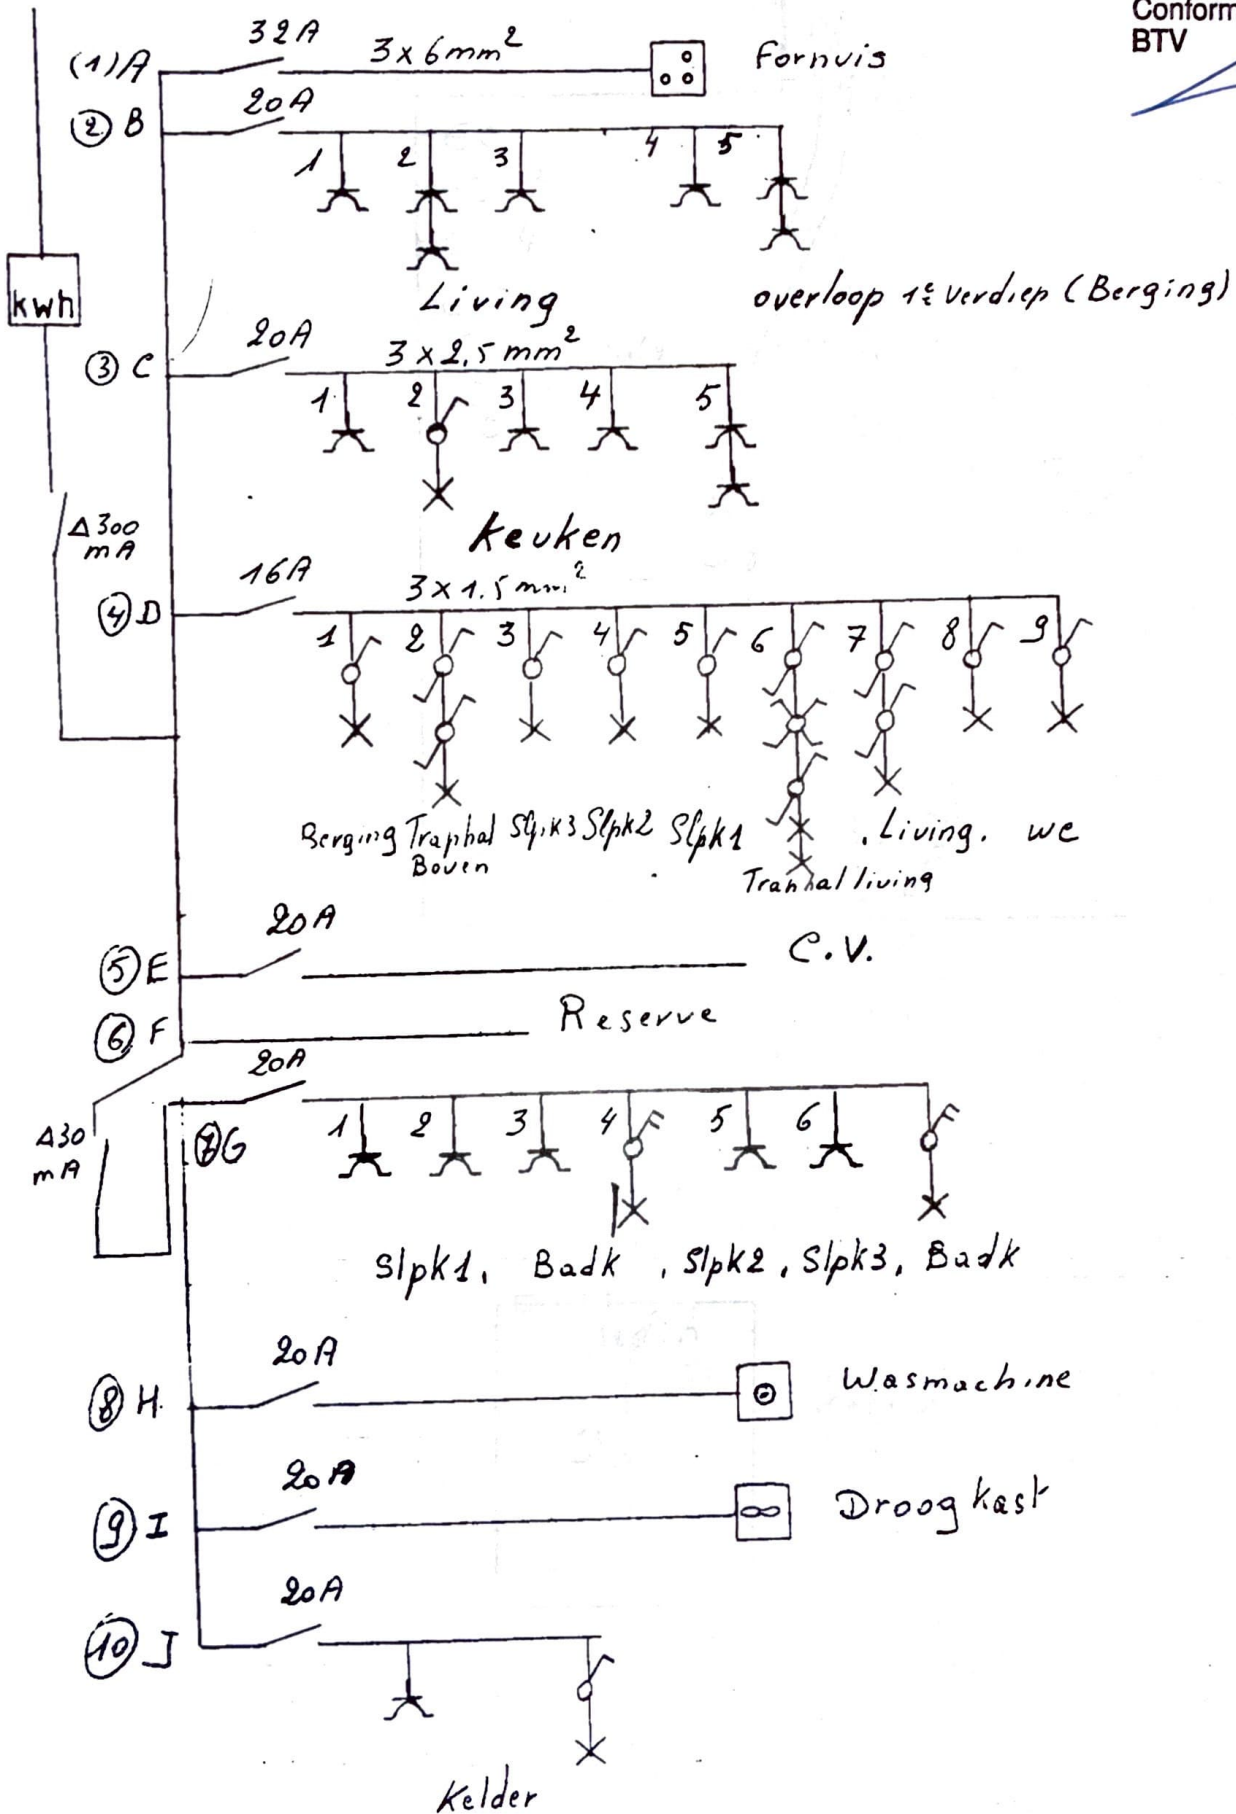
# 1<sup>e</sup> Verdiep Voor

VAES PETER  
Datum *11/10/81*  
Conform Arel  
BTV
