# Asbestinventarisatetest

Louis Lecocqstraat 6, 3970 Leopoldsburg

Attestnummer : 20230126-000113.000

Uitgegeven op : 26.01.2023

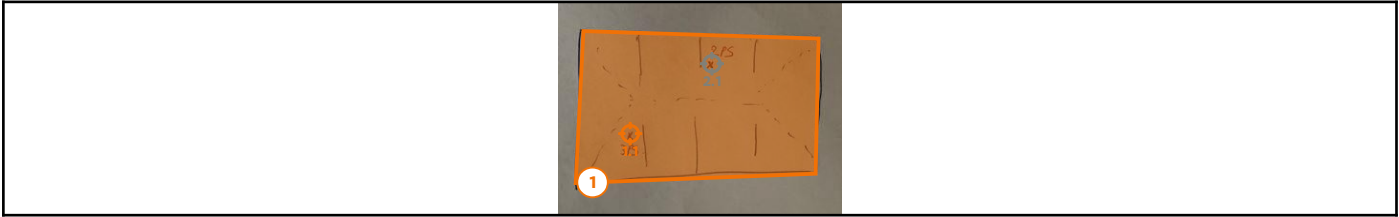
# Plan 1.3: schets 02 zolder

| Beschrijving | Type | Actie |
|---|---|---|
| 1. 3 I PS I Onderdak | Asbestmateriaal | Verwijderen |
| 1.1 Code: 3 I PS I Onderdak | Puntmonster | - |
| 2. 2 I PS I Lei | Geen asbest | - |
| 2.1 Code: 2 I PS I Lei | Puntmonster | - |

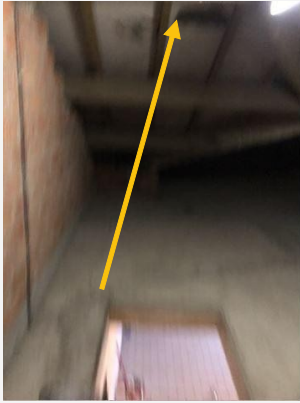
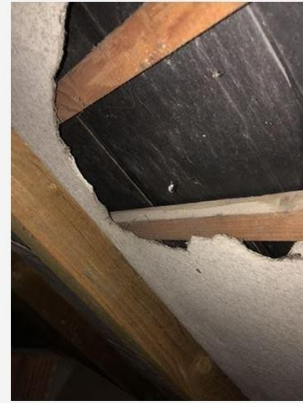
| Fiche 1: 3 I PS I Onderdak..... | 12 |

Overzichtsfoto

Detailfoto

| Eindbeoordeling materiaalrisico | Verhoogd materiaalrisico en/of verhoogde kans op vezelvrijgave |

| Gebondenheid | Categorie 1: hechtgebonden in oorsprong |
| Asbestsoort (vezeltype) | Alleen chrysotiel |
| Asbestconcentratie | Laag (< 50%) |
| Afschermingsgraad van het gehele materiaal | Geheel of deels (ook) vrij aan de binnenlucht |
| Toestand van het materiaal | Matig beschadigd, matig verweerd |

| # | Type | Referentie | Resultaat |
|---|---|---|---|
| 1.1 | Puntmonster | 3 I PS I Onderdak | Chrysotiel |

| Asbestmateriaal | Plaat, paneel, tablet - Type Menuiserite |
| Hoeveelheid (oppervlakte - dikte - aantal) | • 150,00 m <sup>2</sup> - 0,50 cm - 1 stuk |

Het asbestmateriaal valt onder de mijlpaal van 2040.

Verwijderen

- Zorg voor een veilig beheer. Vermijd het beschadigen van het asbestmateriaal. Controleer de toestand jaarlijks op wijzigingen.
- Zorg voor een veilig beheer en verwijder dit asbestmateriaal wanneer het bij werken eenvoudig bereikbaar wordt. Controleer de toestand jaarlijks op wijzigingen.

- Eenvoudige handelingen: mag via doe-het-zelf of door werknemer(s) met opleidingsattest eenvoudige handelingen  
Dit is een hechtgebonden asbest buitentoepassing die (deels) genageld / bevestigd is met haken en waarvan het asbestmateriaal moeilijk verwijderd kan worden zonder te breken. De leien dienen bijgevolg best verwijderd te worden door een erkend asbestverwijderaar.

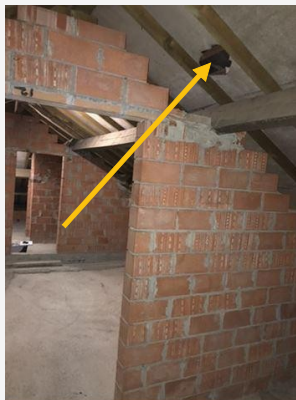
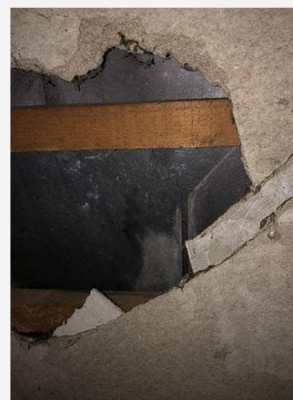
| Fiche 2: 2 I PS I Lei..... | 16 |

Overzichtsfoto

Detailfoto

Geen asbest

| # | Type | Referentie | Resultaat |
|---|---|---|---|
| 2.1 | Puntmonster | 2 I PS I Lei | Geen asbest |

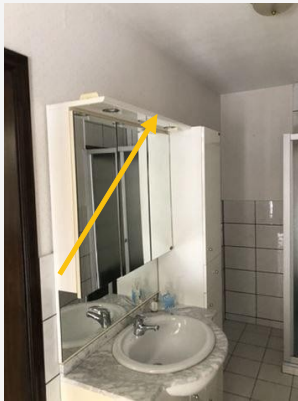
| Fiche 3: 1 I MS I Pleister..... | 18 |

Overzichtsfoto

Detailfoto

Geen asbest

| # | Type | Referentie | Resultaat |
|---|---|---|---|
| 3.1 | Mengmonster | 1 MS Pleister | Geen asbest |
