# Asbestinventarisatetest

Lommelsesteenweg 70, 3970 Leopoldsburg

Attestnummer : 20230126-000106.001

Uitgegeven op : 26.01.2023

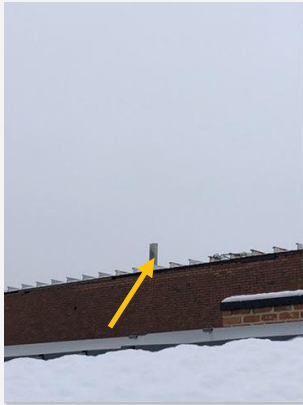
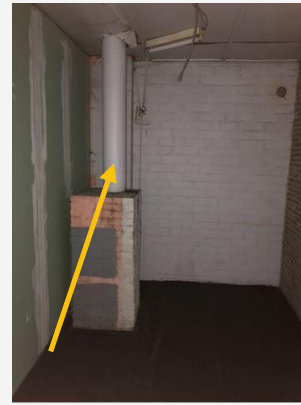
| Fiche 1: Rookgaskanaal..... | 13 |

Overzichtsfoto

Detailfoto

| Eindbeoordeling materiaalrisico | Laag materiaalrisico en/of verlaagde kans op vezelvrijgave |

| Gebondenheid | Categorie 1: hechtgebonden in oorsprong |
| Asbestsoort (vezeltype) | Alleen chrysotiel |
| Asbestconcentratie | Laag (< 50%) |
| Afschermingsgraad van het gehele materiaal | Geheel of deels (ook) vrij aan de binnenlucht |
| Toestand van het materiaal | Licht beschadigd, licht verweerd. Intact materiaal type Pical – asbestboard of categorie III 'gebondenheid' |

| Beschrijving | Rookgaskanaal |
| Omgeving | Grenst aan binnen- en buitenlucht |

| Bindmiddel van asbestmateriaal | Cement |
| Hoeveelheid (lengte - omtrek - dikte - aantal) | <ul style="list-style-type: none"> <li>• 3,00 m - 50,00 cm - 0,50 cm - 1 stuk</li> </ul> |

Het asbestmateriaal valt onder de mijlpaal van 2034.

Verwijderen

- Zorg voor een veilig beheer. Vermijd het beschadigen van het asbestmateriaal. Controleer de toestand jaarlijks op wijzigingen.
- Zorg voor een veilig beheer en verwijder dit asbestmateriaal wanneer het bij werken eenvoudig bereikbaar wordt. Controleer de toestand jaarlijks op wijzigingen.

- Eenvoudige handelingen: mag via doe-het-zelf of door werknemer(s) met opleidingsattest eenvoudige handelingen  
Dit is een hechtgebonden asbest buitentoepassing.

Dit asbestmateriaal mag enkel zelf verwijderd worden als ze zonder breken losgemaakt kan worden.

Asbesttoepassingen die te veel verweerd zijn, gebroken zijn, in een slechte staat zijn of breken onder hun eigen gewicht tijdens de afbraak, dienen verwijderd te worden door een erkend asbestverwijderaar.

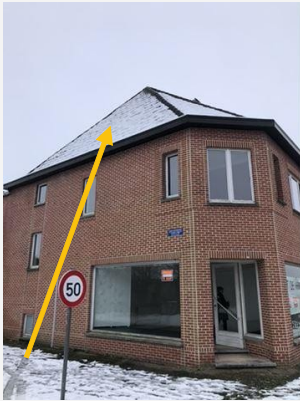
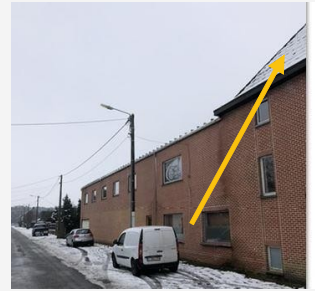
| Fiche 2: Leien dak..... | 16 |

Overzichtsfoto

Detailfoto

| Eindbeoordeling materiaalarisico | Laag materiaalarisico en/of verlaagde kans op vezelvrijgave |

| Gebondenheid | Categorie 1: hechtgebonden in oorsprong |
| Asbestsoort (vezeltype) | Alleen chrysotiel |
| Asbestconcentratie | Laag (< 50%) |
| Afschermingsgraad van het gehele materiaal | Geheel of deels (ook) vrij aan de binnenlucht |
| Toestand van het materiaal | Licht beschadigd, licht verweerd. Intact materiaal type Pical – asbestboard of categorie III 'gebondenheid' |

| Beschrijving | Leien dak |
| Primaire drager | Schuin dak |
| Asbestmateriaal | Dak- en gevelbekleding - Lei, shingle |
| Hoeveelheid (oppervlakte - aantal) | • 90,00 m <sup>2</sup> - 1 stuk |

Het asbestmateriaal valt onder de mijlpaal van 2034.

Verwijderen

- Zorg voor een veilig beheer. Vermijd het beschadigen van het asbestmateriaal. Controleer de toestand jaarlijks op wijzigingen.
- Zorg voor een veilig beheer en verwijder dit asbestmateriaal wanneer het bij werken eenvoudig bereikbaar wordt. Controleer de toestand jaarlijks op wijzigingen.

- Eenvoudige handelingen: mag via doe-het-zelf of door werknemer(s) met opleidingsattest eenvoudige handelingen  
Dit is een hechtgebonden asbest buitentoepassing die (deels) genageld / bevestigd is met haken en waarvan het asbestmateriaal niet verwijderd kan worden zonder te breken. De leien dienen bijgevolg best verwijderd te worden door een erkend asbestverwijderaar.

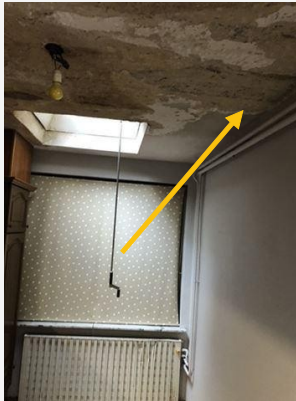
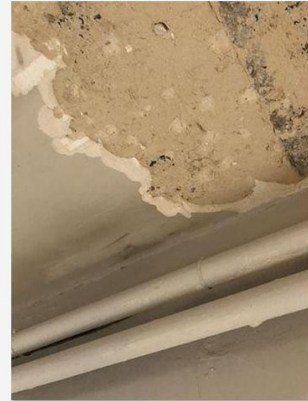
| Fiche 3: 1 I MS I Pleister..... | 20 |

Overzichtsfoto

Detailfoto

Geen asbest

| # | Type | Referentie | Resultaat |
|---|---|---|---|
| 3.1 | Mengmonster | 1 MS Pleister | Geen asbest |

| Beschrijving | 1 MS Pleister |
| Primaire drager | Binnenwand, plafond |

| <b>Bindmiddel van materiaal</b> | Gips - kalk |
