## ELEKTRISCHE INSTALLATIES OP LAAGSPANNING EN OP ZEER LAGE SPANNING (Boek 1 - KB 08/09/2019)

### Identificatie van de elektrische installatie:

| Plaats controle: | Hooft 21, 2490 BALEN | | |

| Type controle: | Controlebezoek (6.5) | | |

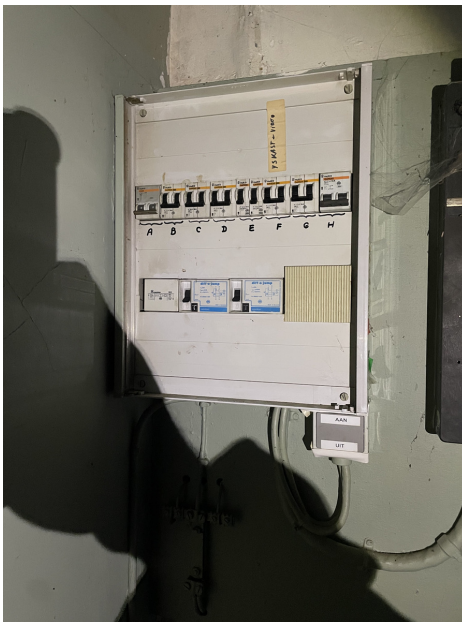
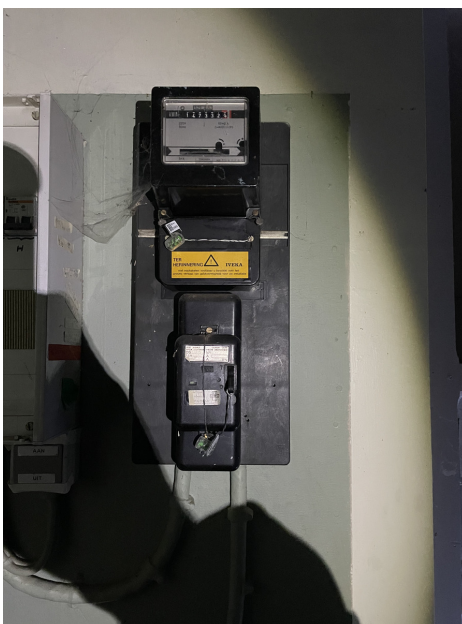
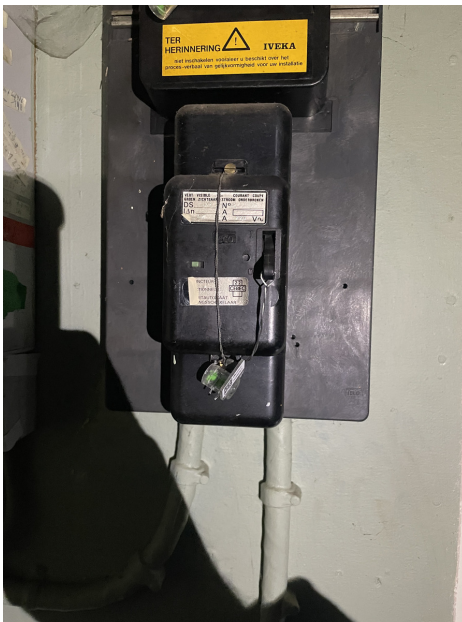
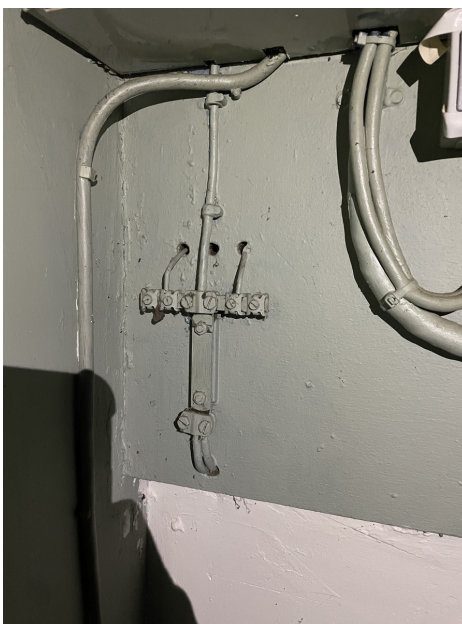
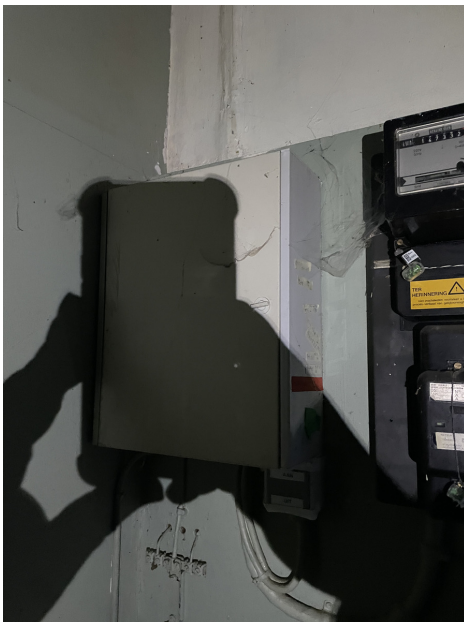
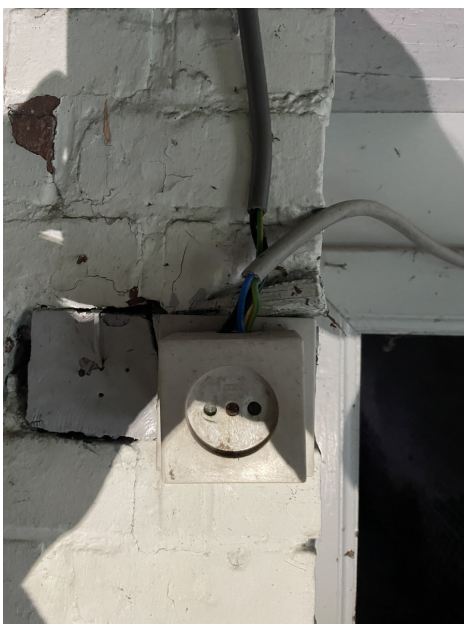
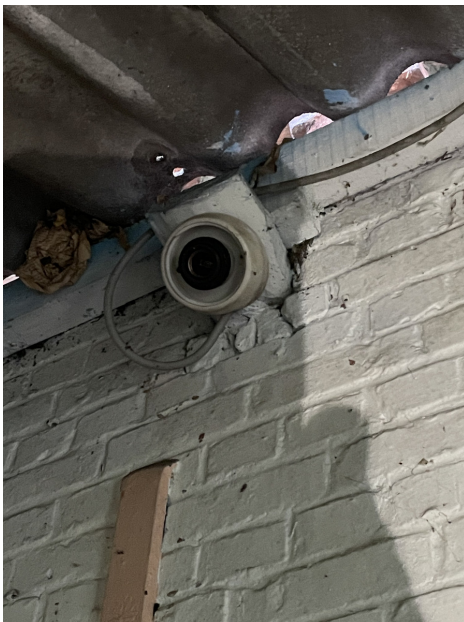
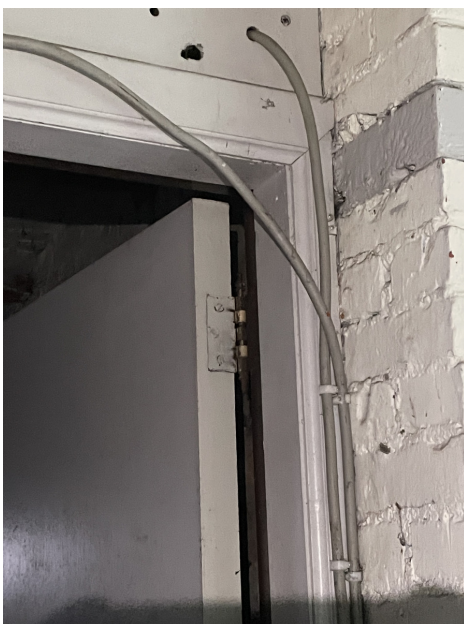
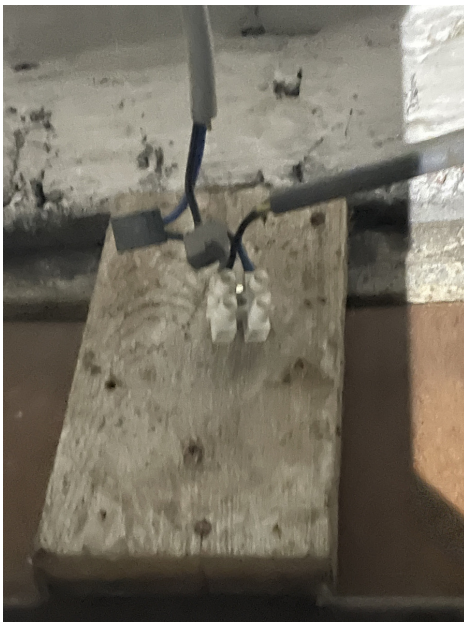
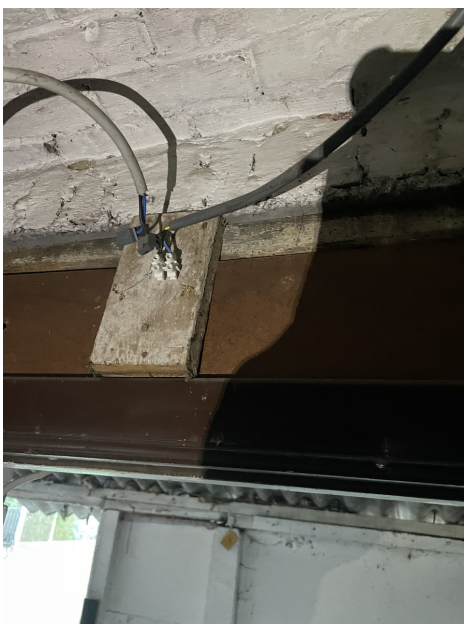
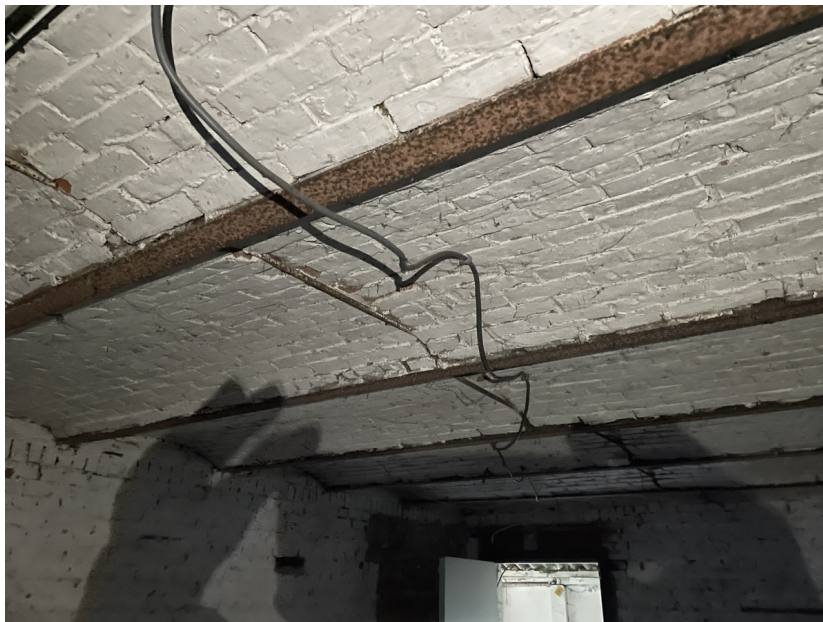
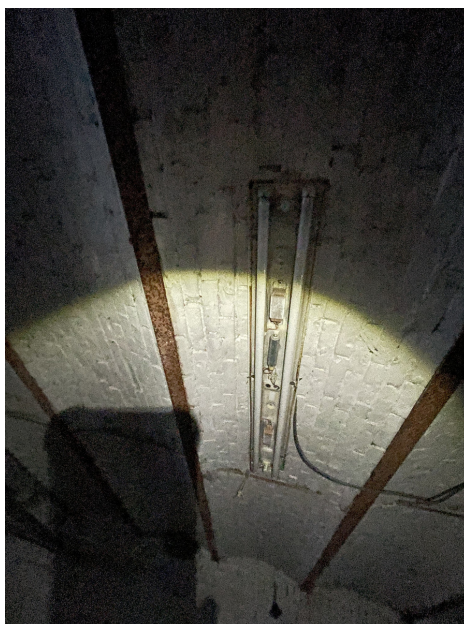
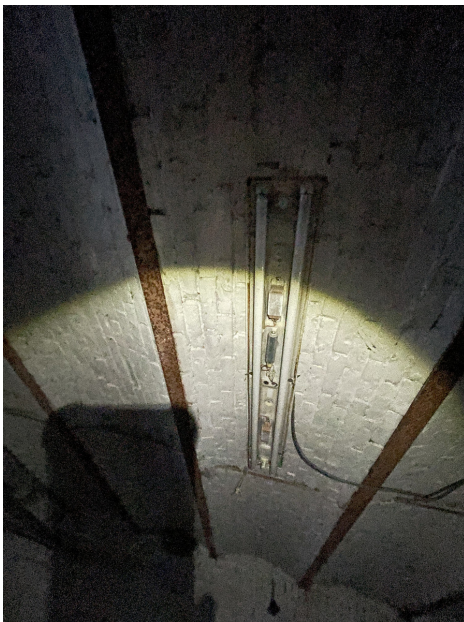
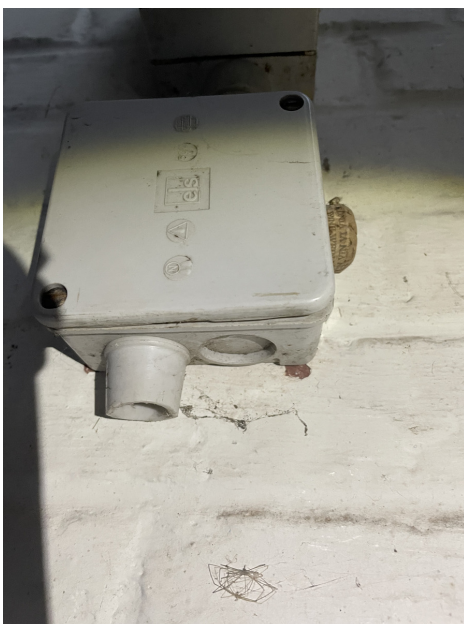
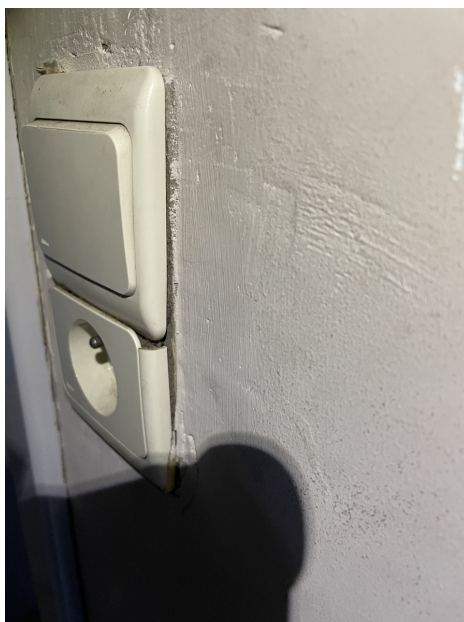
- 3.04A. - De aardingsonderbreker van de aardverbinding kan slechts moeilijk of helemaal niet geopend worden (wegens corrosie, verf,...). Het is noodzakelijk om deze te vervangen. (Boek 1, Onderafdeling 5.4.3.5.)  
Uitleg: Zie foto
- 3.12. - De contactdozen, met uitzondering van deze op zeer lage veiligheidsspanning, moeten voorzien zijn van een aardingscontact dat verbonden is met de beschermingsgeleider (behalve wanneer gevoed via een individuele beschermingstransformator). (Boek 1, Onderafdeling 5.3.5.2. (b))

- 7.02. - De regels van goed vakmanschap moeten algemeen toegepast worden. (Boek 1, Onderafdeling 1.4.1.2)  
Uitleg VERPLICHT: stopcontact / schakelaar slaapkamer boven

Uitleg: Garage
