# Asbestinventarisatetest

Turnhoutsebaan 219A, 2400 Mol

Attestnummer : **20251217-000224.000**

Uitgegeven op : **17.12.2025**

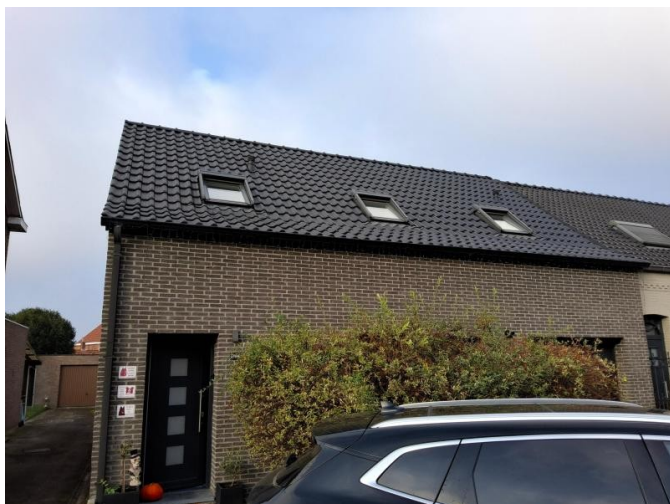
Situeringsfoto

**Reden:** Het te onderzoeken materiaal situeert zich hoger dan 3,50 m te rekenen vanaf een veilige ondergrond

**Uitleg van de asbestdeskundige:** Het onderdak is weggewerkt en niet inspecteerbaar. De materialen van het onderdak kunnen asbest bevatten. Als dit materiaal vrijkomt bij werken zijn extra staalnames aangeraden.

| (Asbest)materiaal | Plaat, paneel, tablet - Generiek |
| Karakterisatie | Asbest (verdacht) |
| Primaire drager | Schuin dak |

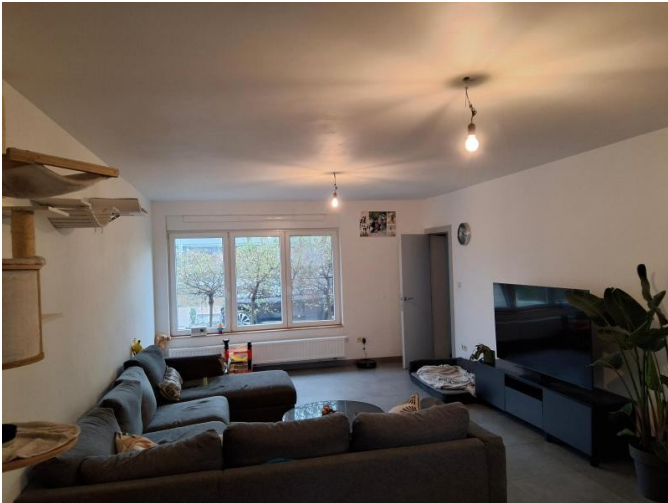
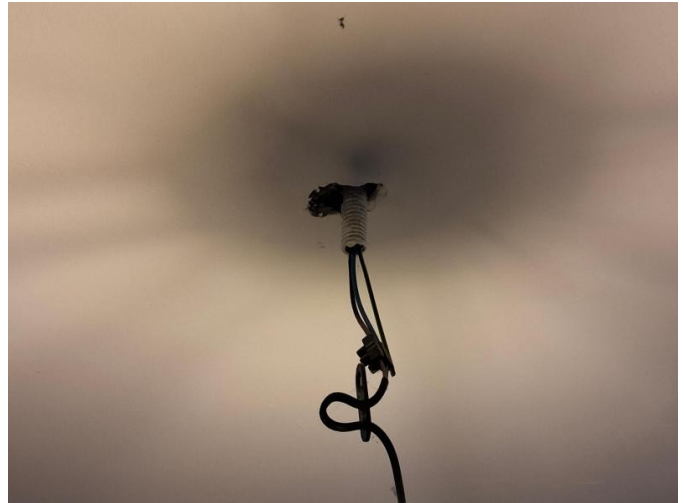
## Fiche 3: Pleisterwerk plafond

Geen asbest

| # | Type | Referentie | Resultaat |
|---|---|---|---|
| 3.1 | Mengmonster | 0.2 | Geen asbest |

| Beschrijving | Pleisterwerk plafond |
| Bindmiddel van materiaal | Gips - kalk |
| Hoeveelheid (oppervlakte - dikte - aantal) | • 200,00 m <sup>2</sup> - 1,00 cm - 1 stuk |
