**Verslag huishoudelijke elektrische installatie op laagspanning en zeer lage spanning****Algemeen:**

| Referentie: <b>005-20260216-03</b> | Datum controle: <b>16/02/2026</b> |

| Adres installatie: <b>Koning Leopoldlaan 149, 3920 - Lommel</b> | Nummer teller(s): <b>Sag3200277355</b> |

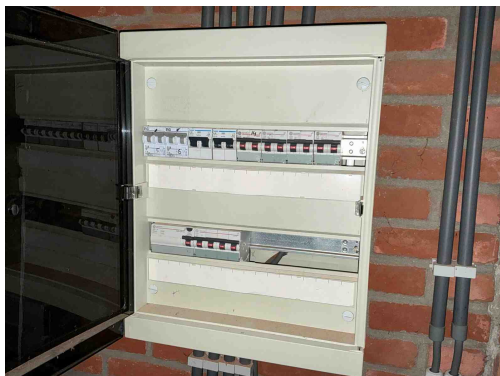
**B06** - Het elektrisch verdeelbord heeft niet de minimale beschermingsgraad IPXX-B in een gewone ruimte (Boek 1: 4.2.2.3).  
*Opmerking: Bord 1 en 2*

**B18** - Het volgnummer is niet op elk bord vermeld (Boek 1: 3.1.3.3).  
*Opmerking: Bord 1 en 2*

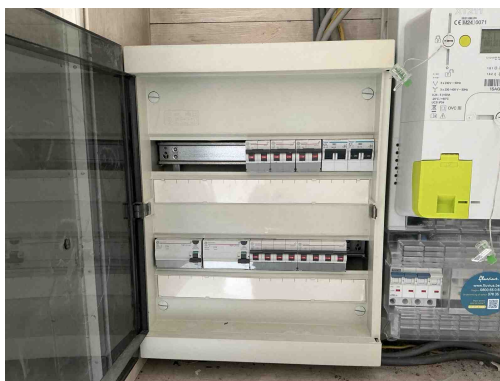
**B06** - Het elektrisch verdeelbord heeft niet de minimale beschermingsgraad IPXX-B in een gewone ruimte (Boek 1: 4.2.2.3).  
*Opmerking: Bord 1 en 2*

**B17** - De voedingsspanning is niet op elk bord vermeld (Boek 1: 3.1.3.3).  
*Opmerking: Bord 1 en 2*

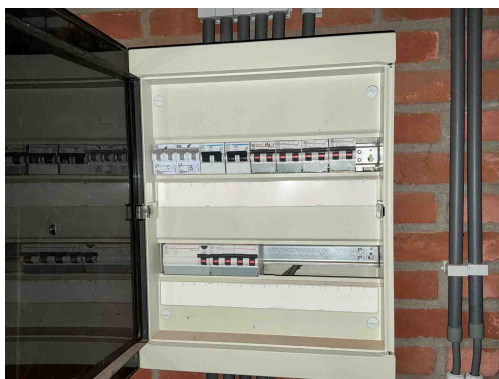
**B17** - De voedingsspanning is niet op elk bord vermeld (Boek 1: 3.1.3.3).  
*Opmerking: Bord 1 en 2*

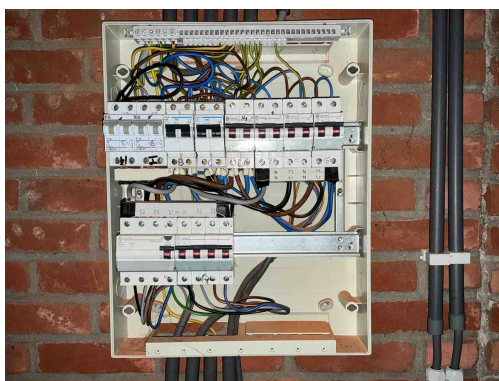
**D04** - De hoofddifferentieelstroominrichting is niet verzegelbaar (Boek 1: 4.2.4.3).

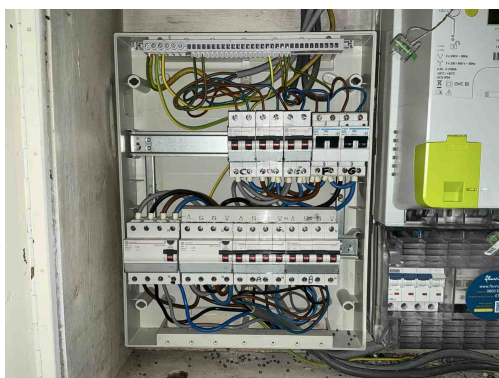
**D04** - De hoofddifferentieelstroominrichting is niet verzegelbaar (Boek 1: 4.2.4.3).

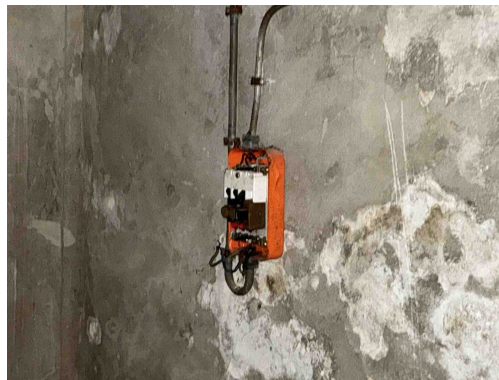
**T21** - Het elektrisch materieel is niet geplaatst volgens de voorschriften van de fabrikant/ regels van goed vakmanschap . (Boek 1: 1.4.1.3)

*Opmerking: Kelder*

**C30** - De deksels van de aftakdoos/aftakdozen ontbreken (Boek 1: 4.2.2.1, 5.2.6.1).

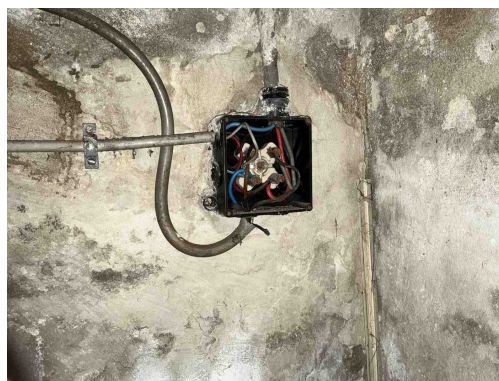
**C30** - De deksels van de aftakdoos/aftakdozen ontbreken (Boek 1: 4.2.2.1, 5.2.6.1).

*Opmerking: Kelder*

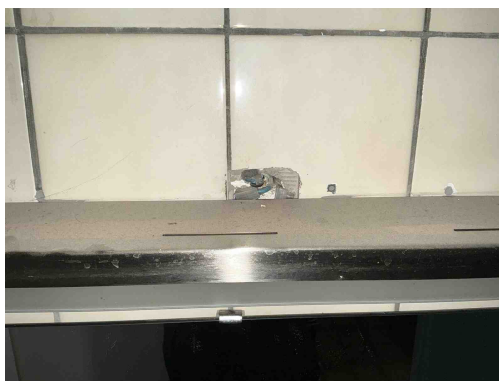
**C21** - Het gebruik van geleiders van het type VOB, zonder bijkomende afscherming is niet toegestaan (Boek 1: 5.2.9.6).  
*Opmerking: Kelder aftakdoos, badkamer spiegel lamp, keuken 1, slpk2, slpk3, slpk 4, hal 1ste, badkamer 1ste, kot buiten, garage achter*

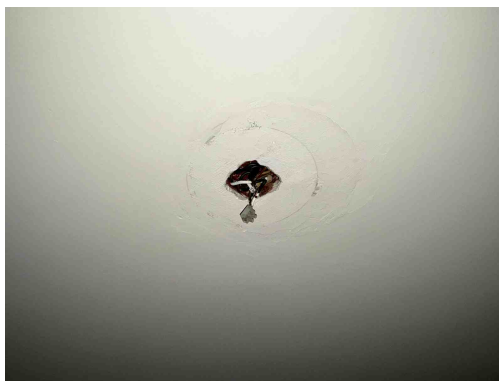
**C21** - Het gebruik van geleiders van het type VOB, zonder bijkomende afscherming is niet toegestaan (Boek 1: 5.2.9.6).  
*Opmerking: Kelder aftakdoos, badkamer spiegel lamp, keuken 1, slpk2, slpk3, slpk 4, hal 1ste, badkamer 1ste, kot buiten, garage achter*

**C35** - Er zijn doorverbindingen gemaakt met lusterklemmen; er kon niet aangetoond worden dat deze klemmen geschikt zijn voor de aanwezige spanning, stroom en draadsectie en dat ze "CE" zijn (Boek 1: 1.4.2.1.).  
*Opmerking: Slpk 2, slpk 3, slpk 4, keuken, badkamer 1ste, kot buiten*

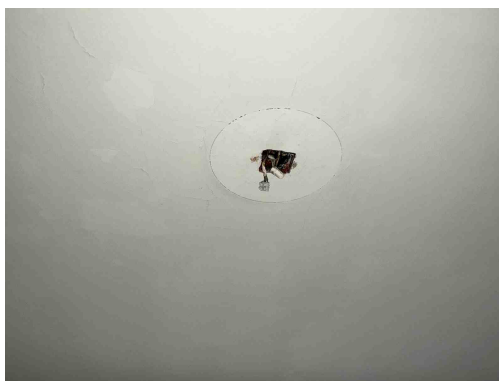
**C21** - Het gebruik van geleiders van het type VOB, zonder bijkomende afscherming is niet toegestaan (Boek 1: 5.2.9.6).  
*Opmerking: Kelder aftakdoos, badkamer spiegel lamp, keuken 1, slpk2, slpk3, slpk 4, hal 1ste, badkamer 1ste, kot buiten, garage achter*

**C35** - Er zijn doorverbindingen gemaakt met lusterklemmen; er kon niet aangetoond worden dat deze klemmen geschikt zijn voor de aanwezige spanning, stroom en draadsectie en dat ze "CE" zijn (Boek 1: 1.4.2.1.).  
*Opmerking: Slpk 2, slpk 3, slpk 4, keuken, badkamer 1ste, kot buiten*

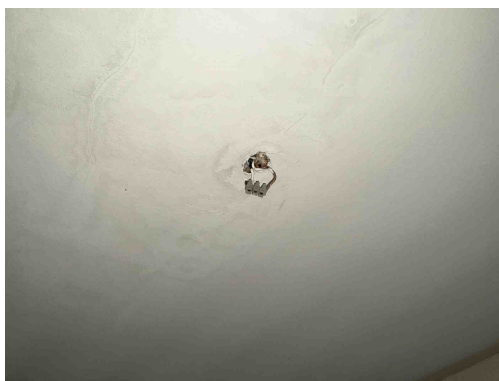
**C21** - Het gebruik van geleiders van het type VOB, zonder bijkomende afscherming is niet toegestaan (Boek 1: 5.2.9.6).  
*Opmerking: Kelder aftakdoos, badkamer spiegel lamp, keuken 1, slpk2, slpk3, slpk 4, hal 1ste, badkamer 1ste, kot buiten, garage achter*

**C35** - Er zijn doorverbindingen gemaakt met lusterklemmen; er kon niet aangetoond worden dat deze klemmen geschikt zijn voor de aanwezige spanning, stroom en draadsectie en dat ze "CE" zijn (Boek 1: 1.4.2.1.).  
*Opmerking: Slpk 2, slpk 3, slpk 4, keuken, badkamer 1ste, kot buiten*

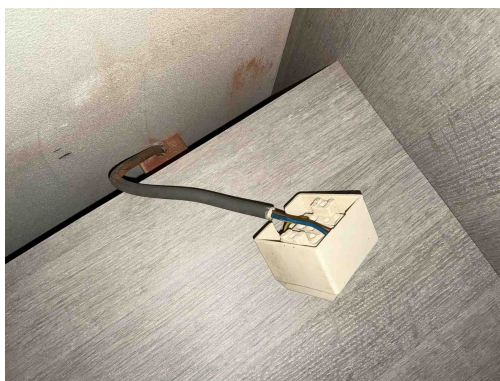
**C21** - Het gebruik van geleiders van het type VOB, zonder bijkomende afscherming is niet toegestaan (Boek 1: 5.2.9.6).  
*Opmerking: Kelder aftakdoos, badkamer spiegel lamp, keuken 1, slpk2, slpk3, slpk 4, hal 1ste, badkamer 1ste, kot buiten, garage achter*

**T10** - Bepaalde contactdozen en/of schakelaars zijn niet degelijk bevestigd (Boek 1: 1.4.1.3).  
*Opmerking: Keuken 1*

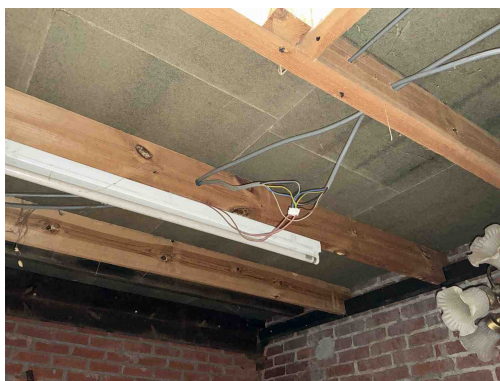
**C21** - Het gebruik van geleiders van het type VOB, zonder bijkomende afscherming is niet toegestaan (Boek 1: 5.2.9.6).  
*Opmerking: Kelder aftakdoos, badkamer spiegel lamp, keuken 1, slpk2, slpk3, slpk 4, hal 1ste, badkamer 1ste, kot buiten, garage achter*

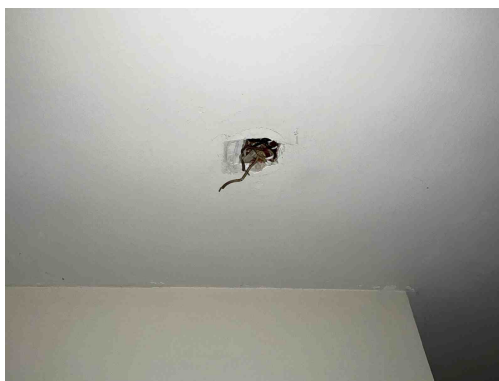
**C21** - Het gebruik van geleiders van het type VOB, zonder bijkomende afscherming is niet toegestaan (Boek 1: 5.2.9.6).  
*Opmerking: Kelder aftakdoos, badkamer spiegel lamp, keuken 1, slpk2, slpk3, slpk 4, hal 1ste, badkamer 1ste, kot buiten, garage achter*

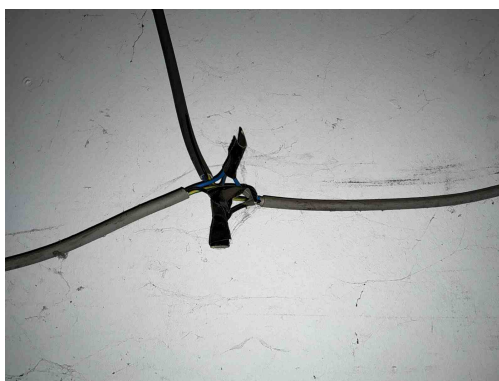
**C21** - Het gebruik van geleiders van het type VOB, zonder bijkomende afscherming is niet toegestaan (Boek 1: 5.2.9.6).  
*Opmerking: Kelder aftakdoos, badkamer spiegel lamp, keuken 1, slpk2, slpk3, slpk 4, hal 1ste, badkamer 1ste, kot buiten, garage achter*

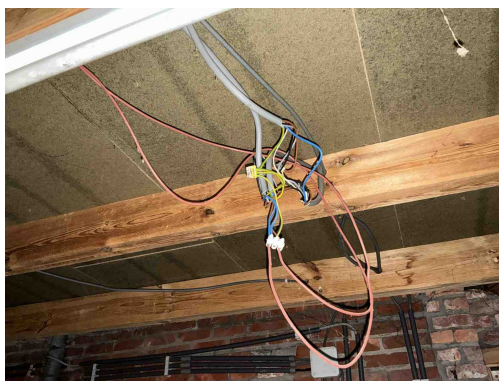
**C21** - Het gebruik van geleiders van het type VOB, zonder bijkomende afscherming is niet toegestaan (Boek 1: 5.2.9.6).  
*Opmerking: Kelder aftakdoos, badkamer spiegel lamp, keuken 1, slpk2, slpk3, slpk 4, hal 1ste, badkamer 1ste, kot buiten, garage achter*

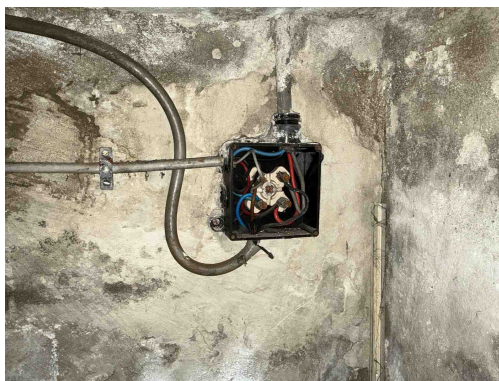
**C21** - Het gebruik van geleiders van het type VOB, zonder bijkomende afscherming is niet toegestaan (Boek 1: 5.2.9.6).  
*Opmerking: Kelder aftakdoos, badkamer spiegel lamp, keuken 1, slpk2, slpk3, slpk 4, hal 1ste, badkamer 1ste, kot buiten, garage achter*

**T02** - Gevaar voor rechtstreekse aanraking: genaakbare delen onder spanning (Boek 1: 4.2.2).  
*Opmerking: Aftakdoos kelder*

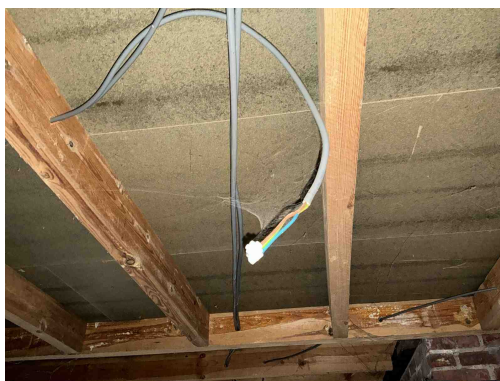
**C21** - Het gebruik van geleiders van het type VOB, zonder bijkomende afscherming is niet toegestaan (Boek 1: 5.2.9.6).  
*Opmerking: Kelder aftakdoos, badkamer spiegel lamp, keuken 1, slpk2, slpk3, slpk 4, hal 1ste, badkamer 1ste, kot buiten, garage achter*

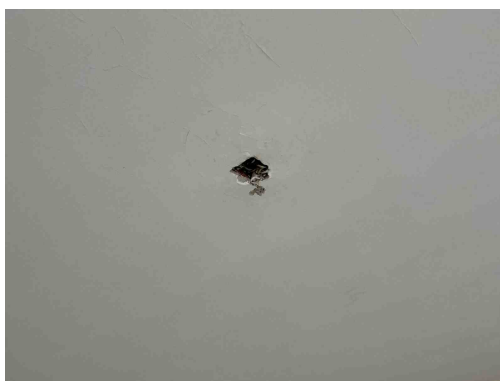
**C21** - Het gebruik van geleiders van het type VOB, zonder bijkomende afscherming is niet toegestaan (Boek 1: 5.2.9.6).  
*Opmerking: Kelder aftakdoos, badkamer spiegel lamp, keuken 1, slpk2, slpk3, slpk 4, hal 1ste, badkamer 1ste, kot buiten, garage achter*

**C35** - Er zijn doorverbindingen gemaakt met lusterklemmen; er kon niet aangetoond worden dat deze klemmen geschikt zijn voor de aanwezige spanning, stroom en draadsectie en dat ze "CE" zijn (Boek 1: 1.4.2.1.).  
*Opmerking: Slpk 2, slpk 3, slpk 4, keuken, badkamer 1ste, kot buiten*

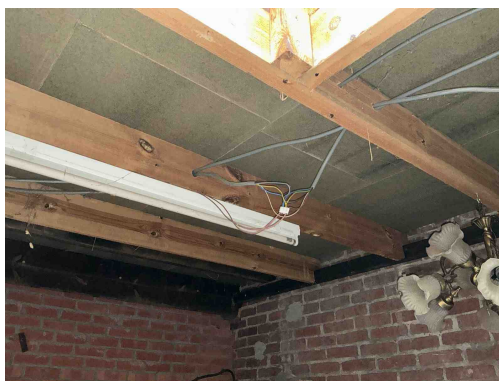
**C35** - Er zijn doorverbindingen gemaakt met lusterklemmen; er kon niet aangetoond worden dat deze klemmen geschikt zijn voor de aanwezige spanning, stroom en draadsectie en dat ze "CE" zijn (Boek 1: 1.4.2.1.).

*Opmerking: Slpk 2, slpk 3, slpk 4, keuken, badkamer 1ste, kot buiten*

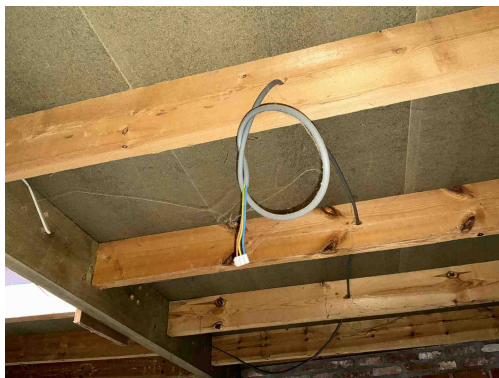
**C35** - Er zijn doorverbindingen gemaakt met lusterklemmen; er kon niet aangetoond worden dat deze klemmen geschikt zijn voor de aanwezige spanning, stroom en draadsectie en dat ze "CE" zijn (Boek 1: 1.4.2.1.).

*Opmerking: Slpk 2, slpk 3, slpk 4, keuken, badkamer 1ste, kot buiten*

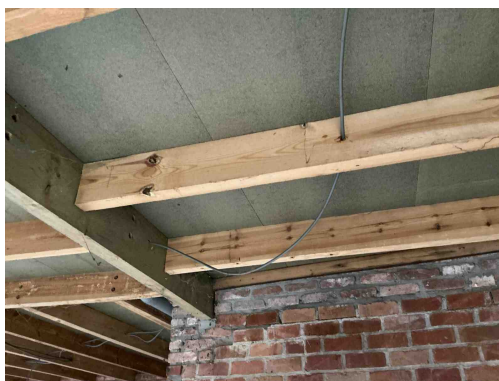
**C13** - Onvoldoende bevestiging van de leiding(en) (Boek 1: 5.2.9.5).  
*Opmerking: Zolder, buiten oprit, kot buiten, garage achter*

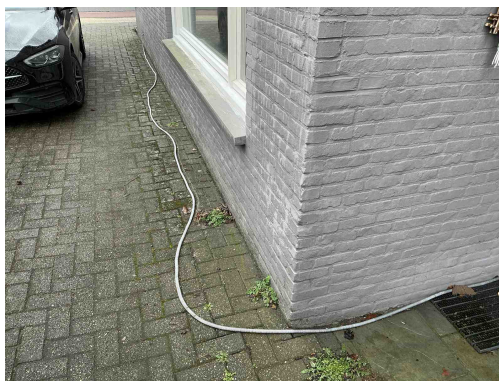
**C13** - Onvoldoende bevestiging van de leiding(en) (Boek 1: 5.2.9.5).  
*Opmerking: Zolder, buiten oprit, kot buiten, garage achter*

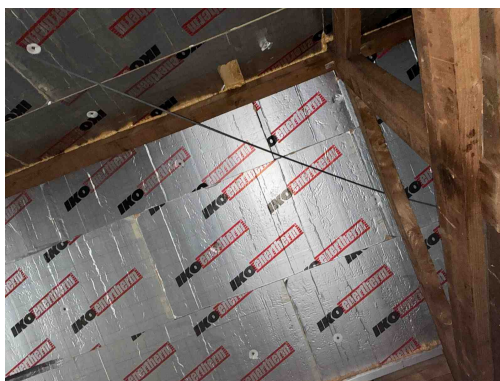
**C13** - Onvoldoende bevestiging van de leiding(en) (Boek 1: 5.2.9.5).  
*Opmerking: Zolder, buiten oprit, kot buiten, garage achter*

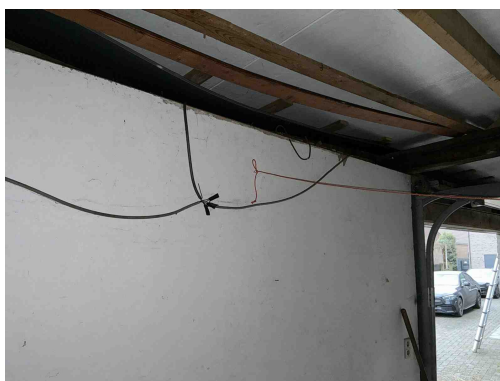
**C13** - Onvoldoende bevestiging van de leiding(en) (Boek 1: 5.2.9.5).  
*Opmerking: Zolder, buiten oprit, kot buiten, garage achter*

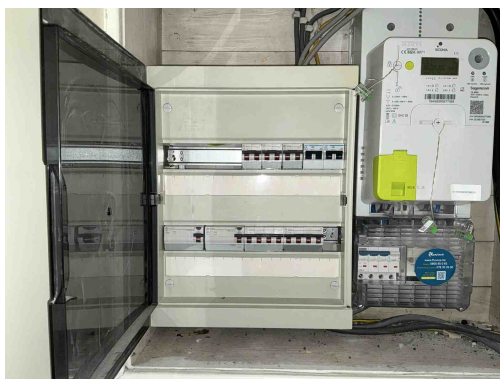
**B18** - Het volgnummer is niet op elk bord vermeld (Boek 1: 3.1.3.3).  
*Opmerking: Bord 1 en 2*
