**Verslag huishoudelijke elektrische installatie op laagspanning en zeer lage spanning****Algemeen:**

Referentie: 005-20260226-02	Datum controle: 26/02/2026
Keurder: 005

Eigenaar: Ange Schoeters	EAN-code: 541449206000279702
Adres installatie: Jan Frans Willemsstraat 8, 3920 - Lommel	Nummer teller(s): LGZ0568639745
Distributienetbeheerder installatie: Fluvius	
Datum uitvoering installatie:	<input checked="" type="checkbox"/> Vóór 01/10/1981 <input checked="" type="checkbox"/> Tussen 01/10/1981 en 01/06/2020 <input checked="" type="checkbox"/> Vanaf 01/06/2020
Type:	<input checked="" type="checkbox"/> Wooneenheid <input type="checkbox"/> Niet-huishoudelijk <input checked="" type="checkbox"/> PV <input type="checkbox"/> Batterij <input type="checkbox"/> Laadpaal

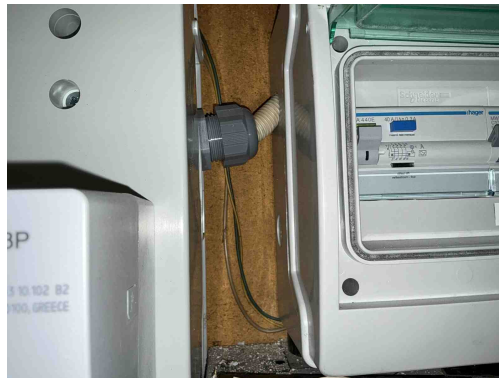
Inbreuk(en):

Meter-bordverbinding voldoet niet aan het Synergrid
Opmerking: Bord 1, VOB enkel toegelaten bij gekoppelde meter,

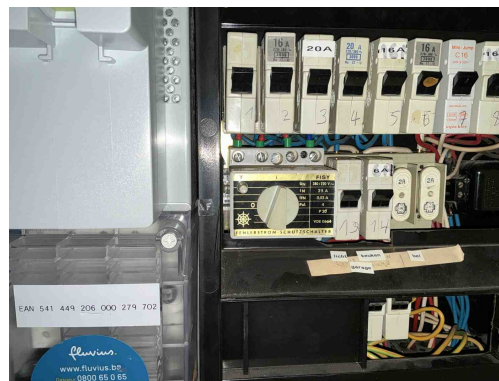
Inbreuk(en):

D24 - De differentielstroombeschermingsinrichtingen die worden geplaatst in huishoudelijke installaties dienen tenminste van het type A te zijn (Boek 1: 5.3.5.3).

Opmerking: Bijkomende diff - bord 2

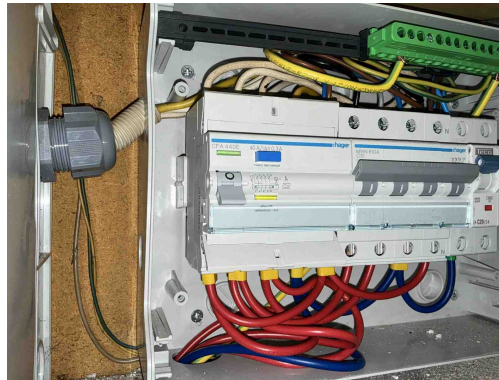
Inbreuk(en):

T21 - Het elektrisch materieel is niet geplaatst volgens de voorschriften van de fabrikant/ regels van goed vakmanschap . (Boek 1: 1.4.1.3)

Opmerking: Bord 1, diff bord 2

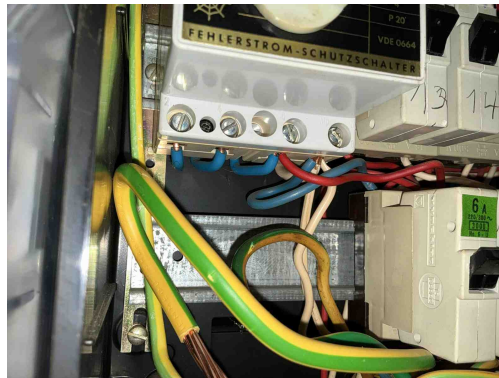
Inbreuk(en):

T21 - Het elektrisch materieel is niet geplaatst volgens de voorschriften van de fabrikant/ regels van goed vakmanschap . (Boek 1: 1.4.1.3)

Opmerking: Bord 1, diff bord 2

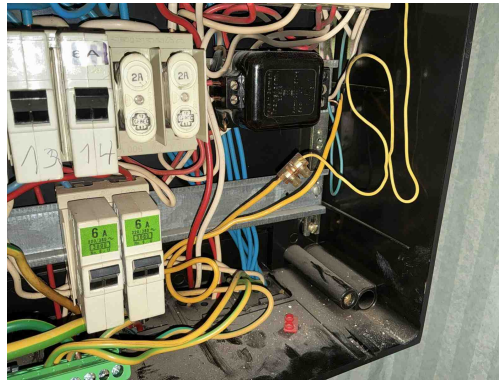
Inbreuk(en):

C35 - Er zijn doorverbindingen gemaakt met lusterklemmen; er kon niet aangetoond worden dat deze klemmen geschikt zijn voor de aanwezige spanning, stroom en draadsectie en dat ze "CE" zijn (Boek 1: 1.4.2.1.).

Opmerking: Bord 2

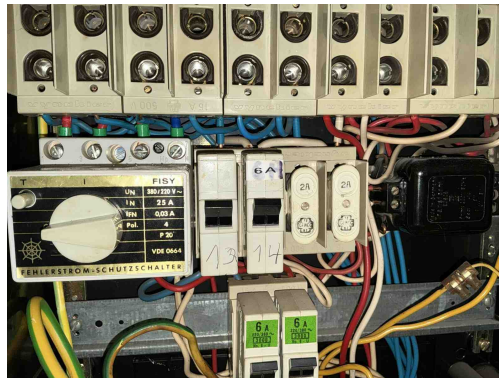
Inbreuk(en):

D08 - De nodige markeringen op de beveiligingstoestellen ontbreken of zijn onleesbaar (Boek 1: 5.3.5.5).

Opmerking: Bord 2

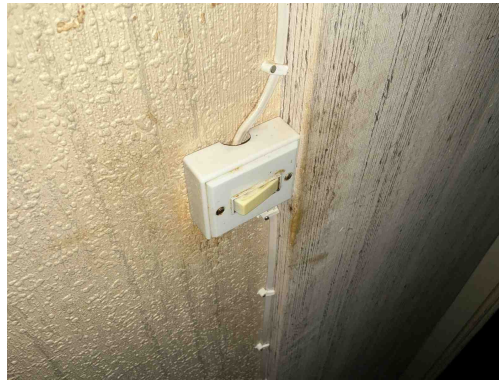
Inbreuk(en):

T09 - Bepaalde contactdozen en/of schakelaars zijn beschadigd (Boek 1: 1.4.1.3).

Opmerking: Berging

T13 - Opbouwcontactdozen en/of -schakelaars zonder achterplaatje mogen niet rechtstreeks op een brandbare ondergrond bevestigd worden (Boek 1: 4.3.3.5).

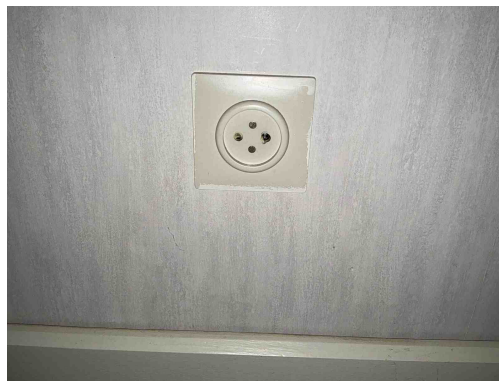
Inbreuk(en):

T11 - De contactdozen waarvan de toegekende stroomsterkte maximaal 16A en de toegekende spanning maximaal 250V bedraagt en niet bedoeld zijn voor de voeding van een of meerdere verbruikstoestellen voor een specifiek doel en niet geplaatst zijn in of op schakel- en verdeelborden, beschikken niet of IPXX-D (incl. gemeenschappelijke delen residentieel geheel) (Boek 1: 4.2.2.3/5.3.5.2).

Opmerking: Slpk 1, slpk 2,

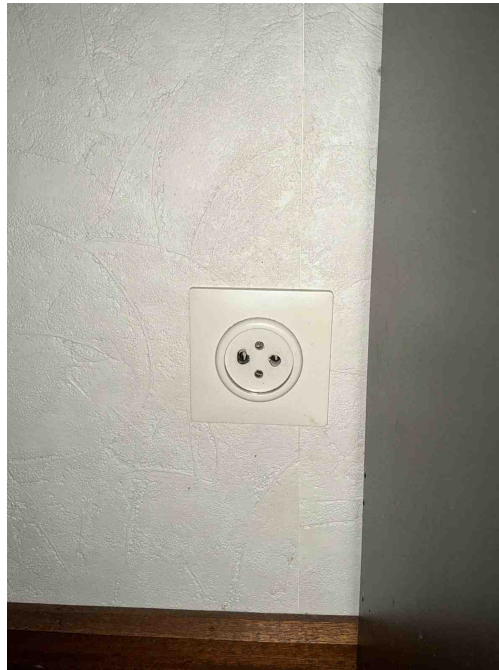
Inbreuk(en):

T11 - De contactdozen waarvan de toegekende stroomsterkte maximaal 16A en de toegekende spanning maximaal 250V bedraagt en niet bedoeld zijn voor de voeding van een of meerdere verbruikstoestellen voor een specifiek doel en niet geplaatst zijn in of op schakel- en verdeelborden, beschikken niet of IPXX-D (incl. gemeenschappelijke delen residentieel geheel) (Boek 1: 4.2.2.3/5.3.5.2).

Opmerking: Slpk 1, slpk 2,
