# Asbestinventarisatetest

Bergenstraat 59, 2480 Dessel

Attestnummer : 20250816-000045.000

Uitgegeven op : 16.08.2025

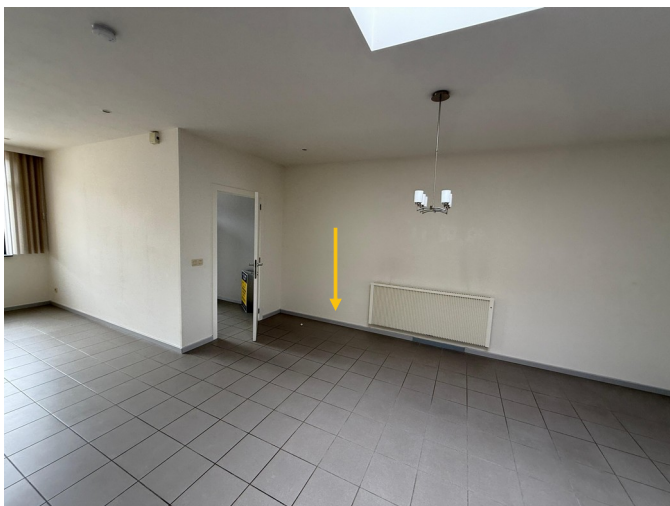
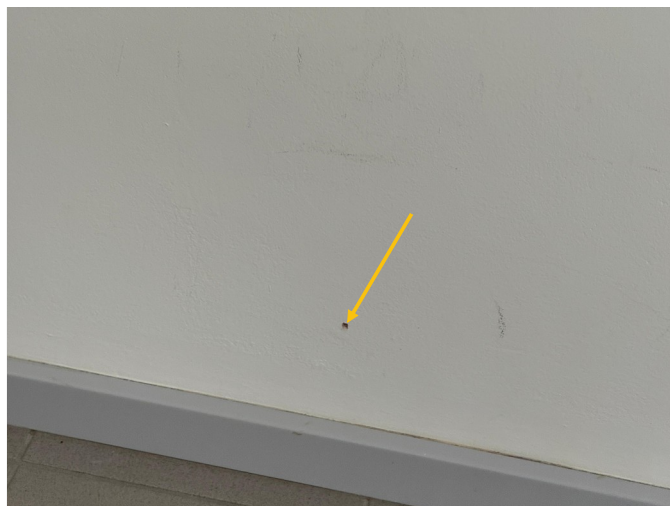
## Fiche 2: Pleisterwerk muren

Geen asbest

| # | Type | Referentie | Resultaat |
|---|---|---|---|
| 2.1 | Mengmonster | 01 | Geen asbest |

| Beschrijving | Pleisterwerk muren |
| Bindmiddel van materiaal | Gips - kalk |
| Hoeveelheid (oppervlakte - dikte - aantal) | • 50,00 m <sup>2</sup> - 2,00 cm - 1 stuk |

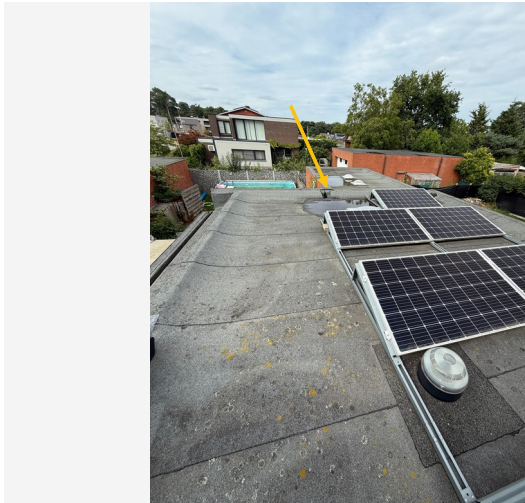
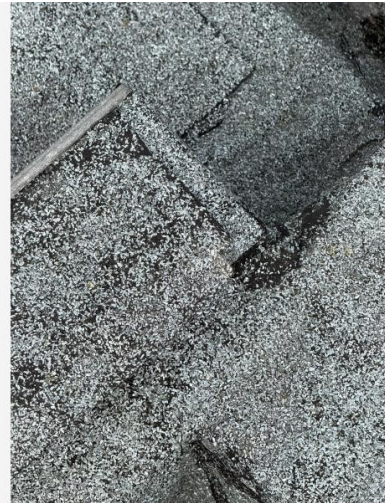
## Fiche 3: Roofing plat dak

Geen asbest

| # | Type | Referentie | Resultaat |
|---|---|---|---|
| 3.1 | Puntmonster | 02 | Geen asbest |

| Beschrijving | Roofing plat dak |
| Bindmiddel van materiaal | Bitumen (roofing, teer, asfalt) |
| Hoeveelheid (oppervlakte - aantal) | • 130,00 m <sup>2</sup> - 1 stuk |

| Opmerking | <p>Deze oppervlakte, volumes en gewichten zijn niet gemeten, maar geschat op basis van een benadering van de aanwezige roofing (de opgegeven hoeveelheden mogen niet gebruikt worden als maatstaf voor heffingen). Om gevolgschade en lekkages te voorkomen en niet destructief te werk te gaan, is alleen de toplaag bemonsterd. We kunnen geen uitspraak doen over de onderliggende lagen. Bij renovatie of sloop dient er een destructief onderzoek uitgevoerd te worden van de roofing.</p> |
