**Verslag huishoudelijke elektrische installatie op laagspanning en zeer lage spanning****Algemeen:**

| Referentie: <b>005-20260309-02</b> | Datum controle: <b>09/03/2026</b> |

| Adres installatie: <b>Molenstraat 43 bus 1.1, 2450 - Meerhout</b> | Nummer teller(s): <b>1SAG1100875006</b> |

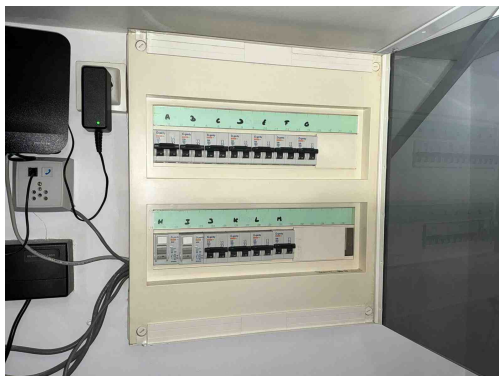
| Aarding | |
|---|---|
| <b>B17</b> | De voedingsspanning is niet op elk bord vermeld (Boek 1: 3.1.3.3).<br><i>Opmerking: Bord</i> |

**B17** - De voedingsspanning is niet op elk bord vermeld (Boek 1: 3.1.3.3).  
*Opmerking: Bord*

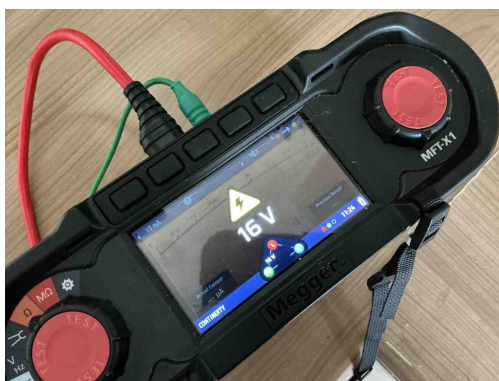
| Aarding | |
|---|---|
| <b>A12</b> | Het toestel van de klasse I is niet met de beschermingsgeleider verbonden (Boek 1: 5.4.3.6).<br><i>Opmerking: Dampkap</i> |

**A12** - Het toestel van de klasse I is niet met de beschermingsgeleider verbonden (Boek 1: 5.4.3.6).  
*Opmerking: Dampkap*
