# Asbestinventarisatetest

Vloosstraat 7, 3971 Leopoldsburg

Attestnummer : **20260312-000317.000**

Uitgegeven op : **12.03.2026**

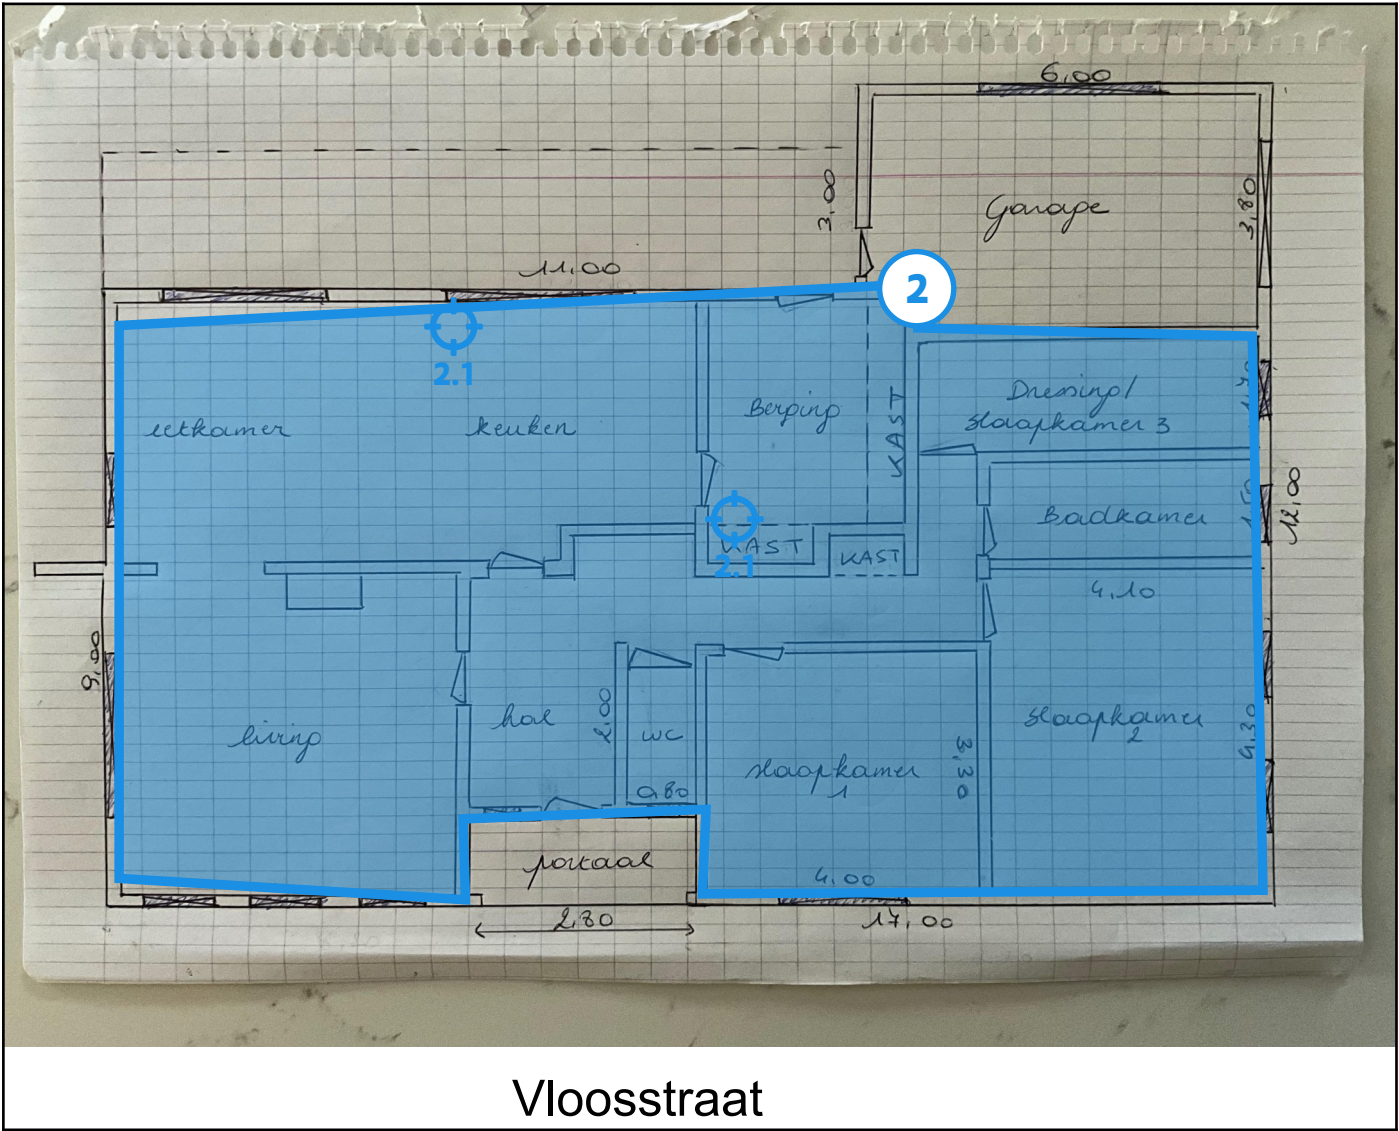
Plan 1.3: Gelijkvloers kopie

| Beschrijving | Type | Actie |
|---|---|---|
| 2. Plafondpleister | Geen asbest | - |
| 2.1 Code: 2 | Mengmonster | - |

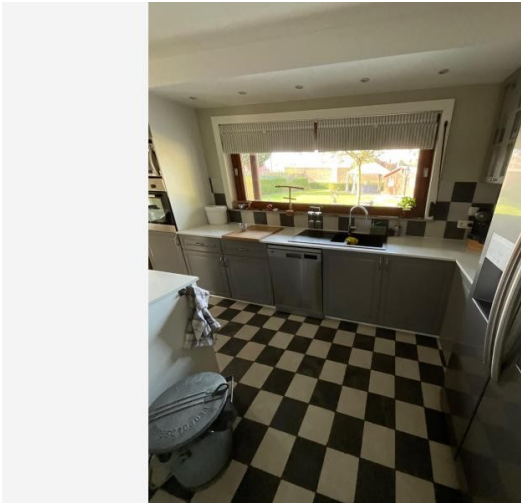
## Fiche 3: Muurpleister

Geen asbest

| # | Type | Referentie | Resultaat |
|---|---|---|---|
| 3.1 | Mengmonster | 1 | Geen asbest |

| Beschrijving | Muurpleister |
| Bindmiddel van materiaal | Gips - kalk |
| Gebondenheid op basis van bindmiddel | Niet-hechtgebonden |
| Hoeveelheid (oppervlakte - dikte - aantal) | • 410,00 m <sup>2</sup> - 1,00 cm - 1 stuk |
