## Keuringsverslag van een elektrische laagspanning- en zeer lage spanningsinstallatie

NIET CONFORM

Datum keuring: 02/07/2024

Getteken  
8  
2431  
Veerle  
België

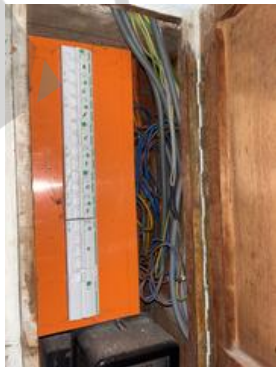
Afbeelding schakel- en verdeelbord:

I5.03 Verdeelbord is niet van klasse I of II. (Boek 1 Onderafdeling 5.3.5.1.A.)

I5.04 Verdeelbord is niet voorzien van een achterwand. (Boek 1 Onderafdeling 5.3.5.1.A.)

I5.07 Verdeelbord dient vervangen te worden, de beschermingsgraad tegen rechtreekse aanraking is onvoldoende. (Boek 1 Onderafdeling 4.2.2.3.)

I5.09 De **genaakbare, naakte onder spanning** staande delen zijn onvoldoende afgeschermd. (Boek 1 Afdeling 5.1.4. en 4.2.2.3.)

I5.10 **Niet gebruikte invoeringen van het verdeelbord** zijn niet correct of onvoldoende afgedicht. (Boek 1 Afdeling 5.1.4. en 4.2.2.3.)
