# Asbestinventarisatetest

Martelarenstraat 79, 2400 Mol

Attestnummer : 20260331-000201.001

## Zone 1: Hoofdgebouw

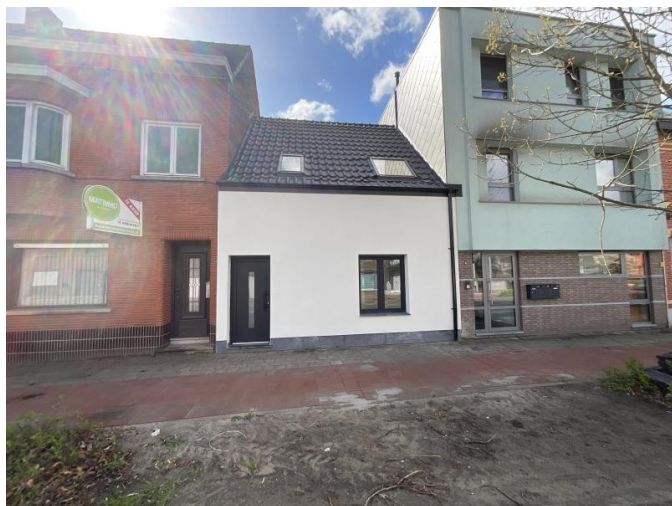
Situeringfoto

Tijdens het vorige asbestattest is de oude crepi getest en bevatte deze geen asbest, hierover is nieuwe Crepi geplaatst.

De crepi wordt als niet asbest verdacht beschouwd

| Primaire drager | Wand buitenschil |

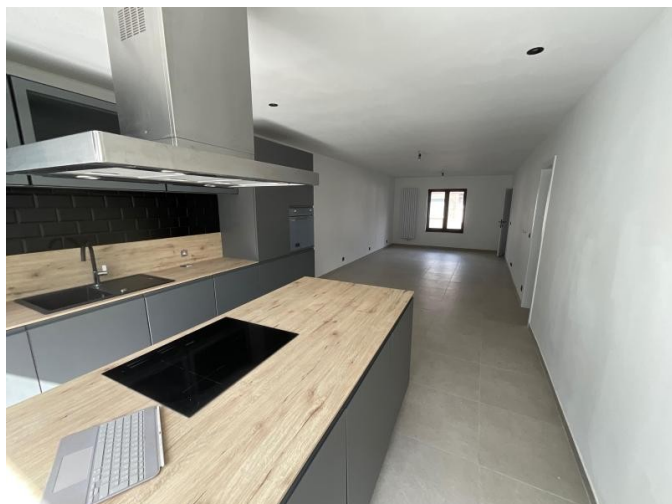
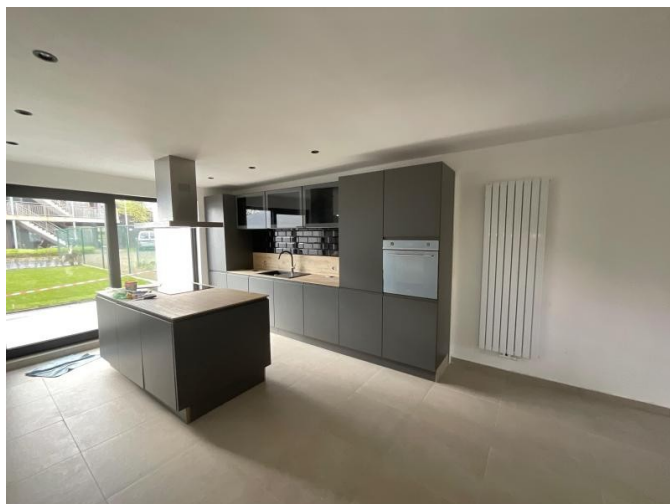
Situeringfoto

Deze woning had een asbest attest waarin bepleistering en kit werd getest op asbest, dit was allemaal negatief.

Tijdens de verbouwing is alle pleisterwerk, vloer, kit en dak verwijderd.

Er werden geen overige asbestverdachte materialen meer aangetroffen in dit pand.

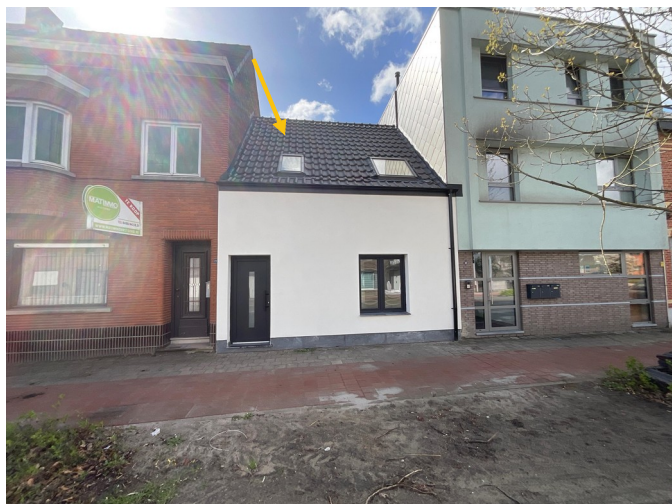
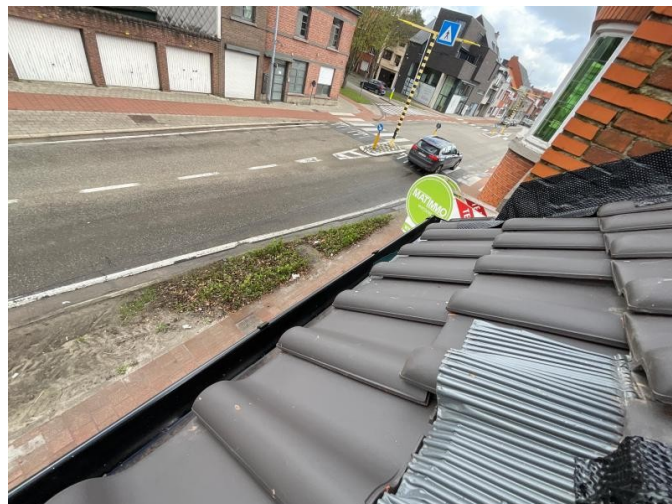
### Fiche 3: niet asbest verdacht dak

| Beschrijving | Notitie | Terug te vinden op plannen |
|---|---|---|
| Fiche 3: niet asbest verdacht dak | Dak is volledig vernieuw in 2025 | Plan 1.1: Hoofdgebouw plan |

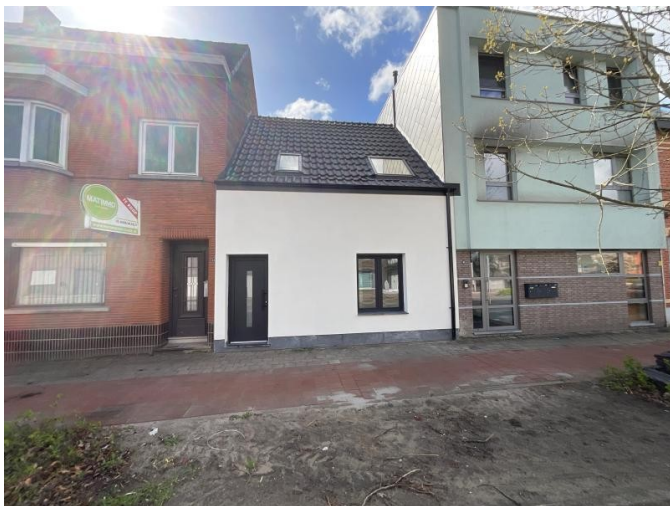
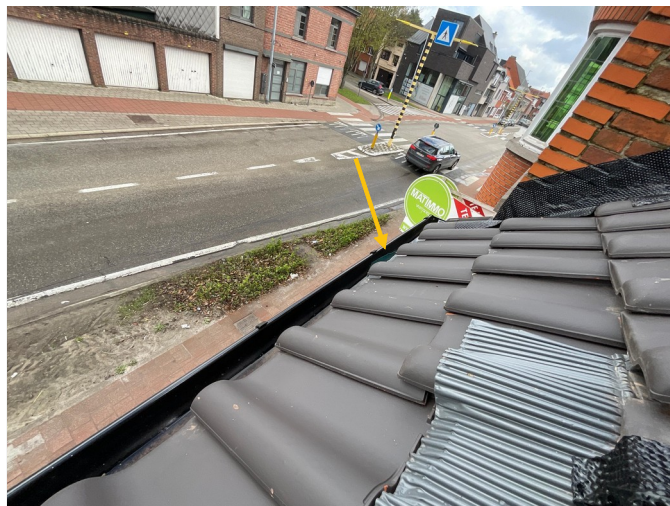
## Fiche 4: Onderdak niet asbest verdacht

| Beschrijving | Notitie | Terug te vinden op plannen |
|---|---|---|
| Fiche 4: Onderdak niet asbest verdacht | onderdak is volledig vernieuwd in 2025 | - |

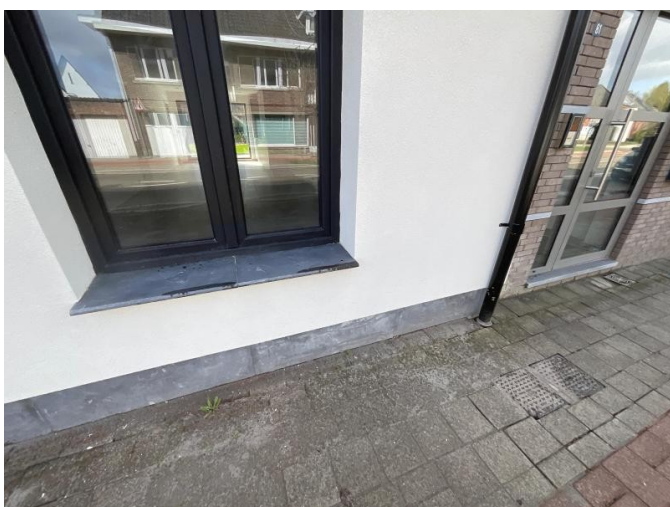
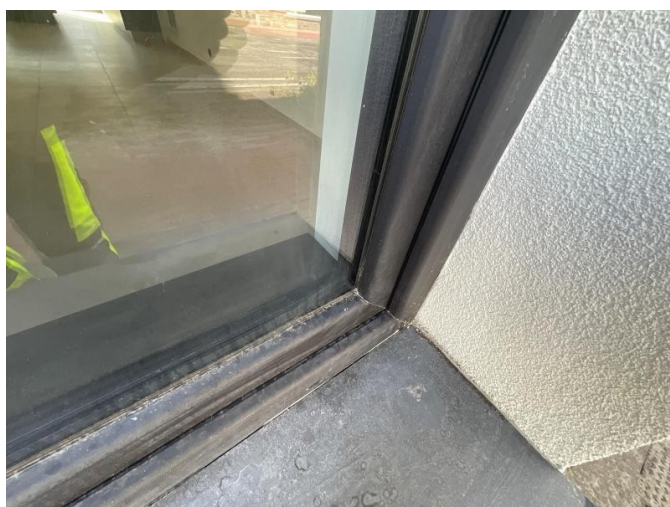
## Fiche 6: Ramen soepele kit

| Beschrijving | Notitie | Terug te vinden op plannen |
|---|---|---|
| Fiche 6: Ramen soepele kit | De ramen worden tijdens de verbouwing allemaal vervangen en zijn niet asbestverdacht | - |

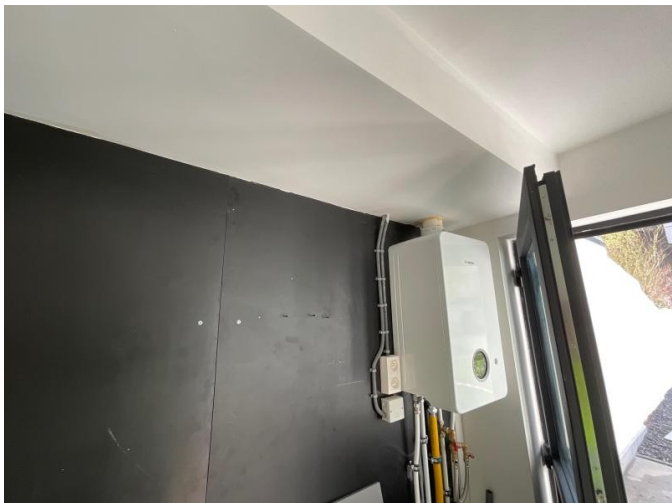
## Fiche 7: Recent rookgaskanaal aanwezig

| Beschrijving | Notitie | Terug te vinden op plannen |
|---|---|---|
| Fiche 7: Recent rookgaskanaal aanwezig | rookgaskanaal bestaat uit een recente buis voor een condensatie gasketel | - |

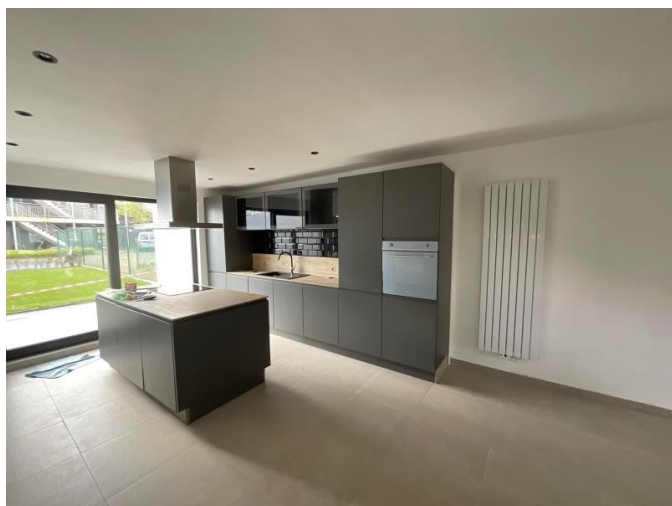
## Fiche 8: Muren en plafonds in gipsplaat

| Beschrijving | Notitie | Terug te vinden op plannen |
|---|---|---|
| Fiche 8: Muren en plafonds in gipsplaat | <p>Alle muren en plafonds zijn bekleed met gipsplaat, de deskundige kan geen uitspraak doen over mogelijk onderliggen lagen.</p> <p>Er zijn foto's waarop te zien is dat de bepleistering volledig is weggehaald.</p> <p>Bij het vorige attest zijn de muren en plafond getest en deze bevatte geen asbest</p> | - |
