**Verslag huishoudelijke elektrische installatie op laagspanning en zeer lage spanning****Algemeen:**

Referentie: <b>006-20260409-02</b>	Datum controle: <b>09/04/2026</b>
Keurder: <b>006</b>

Eigenaar: <b>Karin Van Hoof</b>	EAN-code: <b>541448820056610923</b>
Adres installatie: <b>Achterbos 140, 2400 - Mol</b>	Nummer teller(s): <b>1sag1105403101</b>
	Distributienetbeheerder installatie: <b>Fluvius</b>
Datum uitvoering installatie: <input checked="" type="checkbox"/> Vóór 01/10/1981 <input type="checkbox"/> Tussen 01/10/1981 en 01/06/2020 <input type="checkbox"/> Vanaf 01/06/2020	
Type: <input checked="" type="checkbox"/> Wooneenheid <input type="checkbox"/> Niet-huishoudelijk <input type="checkbox"/> PV <input type="checkbox"/> Batterij <input type="checkbox"/> Laadpaal

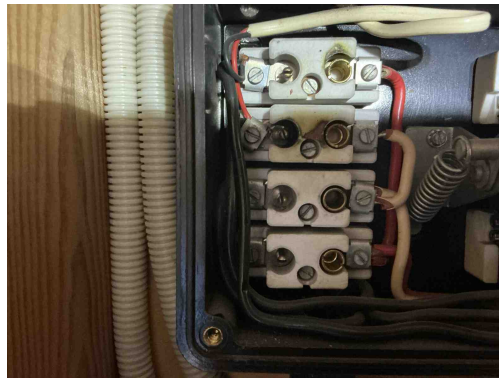
**C07** - Stroombanen uitgevoerd door middel van parallel verbonden leidingen hebben niet dezelfde kenmerken zoals type, sectie, lengte, plaatsingswijze (Boek 1: 4.4.3.4).

*Opmerking: Kring 20A*

**C04** - De waarde van de beveiliging tegen overbelasting is niet in overeenstemming met de leiding of verbruiker stroomafwaarts (Boek 1: 4.4.1.1).

**B14** - Abnormale opwarming van de beveiligingen, schakelapparatuur, aansluitklemmen (Boek 1: 4.4.1.1).

**B30** - De houder van de beveiliging in een huishoudelijke ruimte is niet voorzien van aangepaste kalibreerelementen (Boek1: 5.3.5.5).

*Opmerking: Bord1*

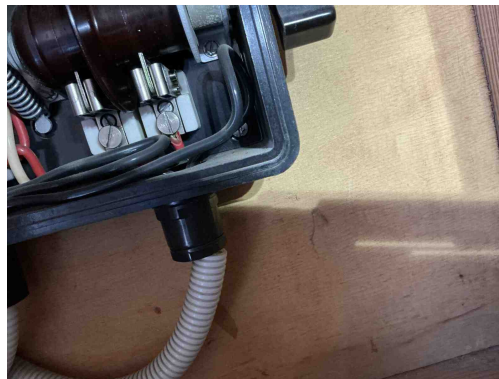
**T21** - Het elektrisch materieel is niet geplaatst volgens de voorschriften van de fabrikant/ regels van goed vakmanschap . (Boek 1: 1.4.1.3)

*Opmerking: Schroeven bord1, lamp keuken, lamp slaapkamer 3*

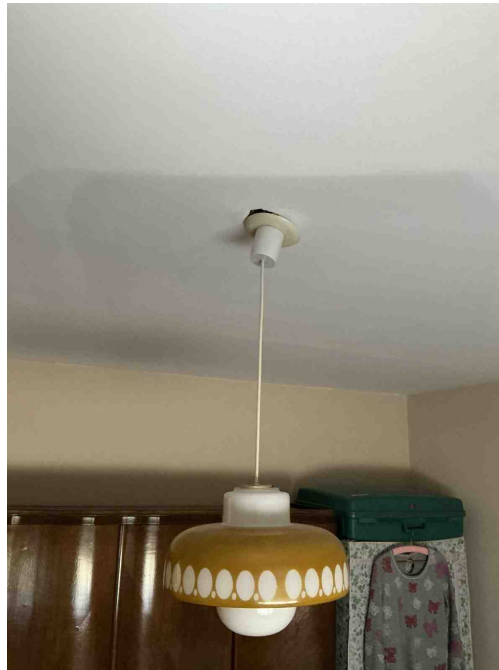
**T21** - Het elektrisch materieel is niet geplaatst volgens de voorschriften van de fabrikant/ regels van goed vakmanschap . (Boek 1: 1.4.1.3)

*Opmerking: Schroeven bord1, lamp keuken, lamp slaapkamer 3*

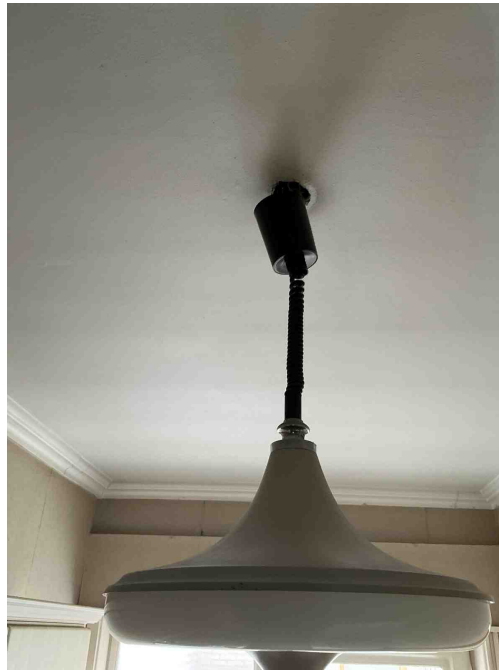
**T21** - Het elektrisch materieel is niet geplaatst volgens de voorschriften van de fabrikant/ regels van goed vakmanschap . (Boek 1: 1.4.1.3)

*Opmerking: Schroeven bord1, lamp keuken, lamp slaapkamer 3*

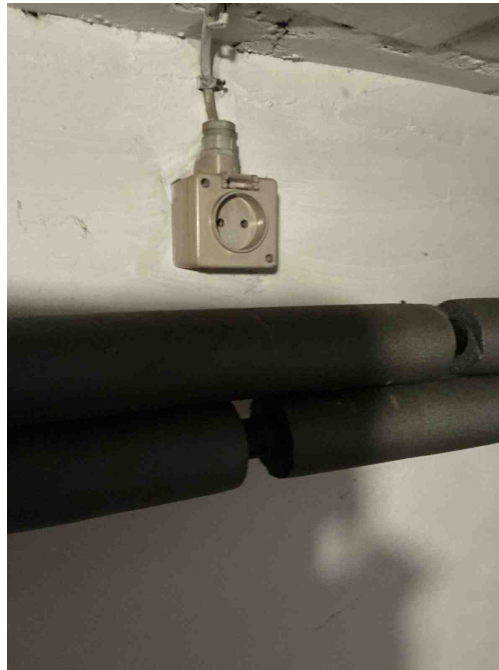
**T09** - Bepaalde contactdozen en/of schakelaars zijn beschadigd (Boek 1: 1.4.1.3).  
*Opmerking: Kelder, veranda*

**T11** - De contactdozen waarvan de toegekende stroomsterkte maximaal 16A en de toegekende spanning maximaal 250V bedraagt en niet bedoeld zijn voor de voeding van een of meerdere verbruikstoestellen voor een specifiek doel en niet geplaatst zijn in of op schakel- en verdeelborden, beschikken niet of IPXX-D (incl. gemeenschappelijke delen residentieel geheel) (Boek 1: 4.2.2.3/5.3.5.2).

*Opmerking: Kelder, keuken, woonkamer, veranda,...*

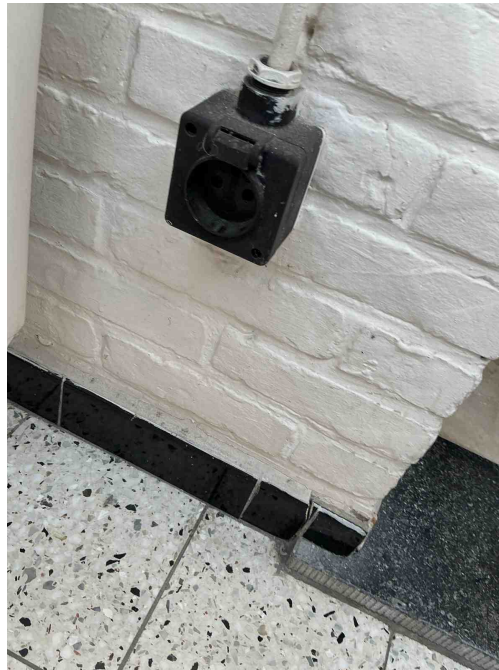
**T09** - Bepaalde contactdozen en/of schakelaars zijn beschadigd (Boek 1: 1.4.1.3).  
*Opmerking: Kelder, veranda*

**T11** - De contactdozen waarvan de toegekende stroomsterkte maximaal 16A en de toegekende spanning maximaal 250V bedraagt en niet bedoeld zijn voor de voeding van een of meerdere verbruikstoestellen voor een specifiek doel en niet geplaatst zijn in of op schakel- en verdeelborden, beschikken niet of IPXX-D (incl. gemeenschappelijke delen residentieel geheel) (Boek 1: 4.2.2.3/5.3.5.2).

*Opmerking: Kelder, keuken, woonkamer, veranda,...*

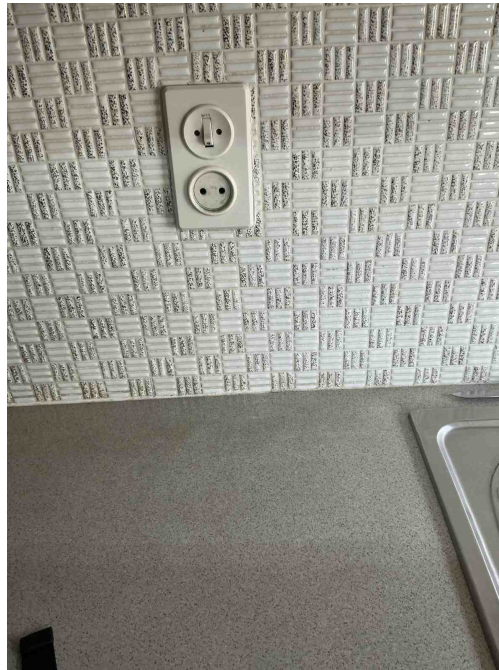
**T11** - De contactdozen waarvan de toegekende stroomsterkte maximaal 16A en de toegekende spanning maximaal 250V bedraagt en niet bedoeld zijn voor de voeding van een of meerdere verbruikstoestellen voor een specifiek doel en niet geplaatst zijn in of op schakel- en verdeelborden, beschikken niet of IPXX-D (incl. gemeenschappelijke delen residentieel geheel) (Boek 1: 4.2.2.3/5.3.5.2).

*Opmerking: Kelder, keuken, woonkamer, veranda,...*

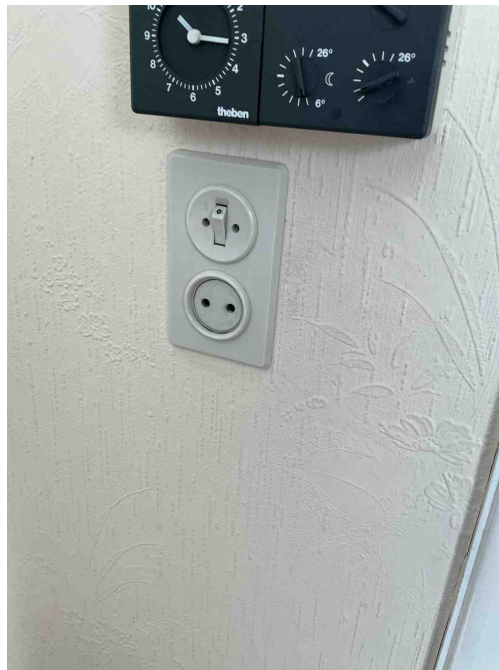
**T11** - De contactdozen waarvan de toegekende stroomsterkte maximaal 16A en de toegekende spanning maximaal 250V bedraagt en niet bedoeld zijn voor de voeding van een of meerdere verbruikstoestellen voor een specifiek doel en niet geplaatst zijn in of op schakel- en verdeelborden, beschikken niet of IPXX-D (incl. gemeenschappelijke delen residentieel geheel) (Boek 1: 4.2.2.3/5.3.5.2).

*Opmerking: Kelder, keuken, woonkamer, veranda,...*

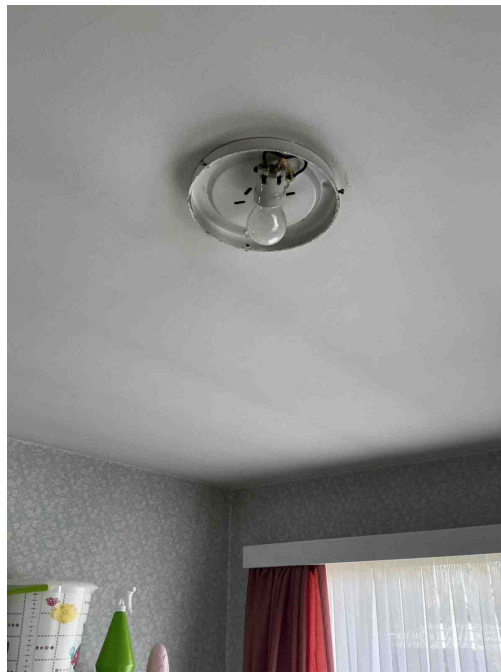
**T23** - Het elektrisch materiaal is beschadigd. (Boek 1: 1.4.1.3).  
*Opmerking: Lamp kelder, lamp wasplaats*

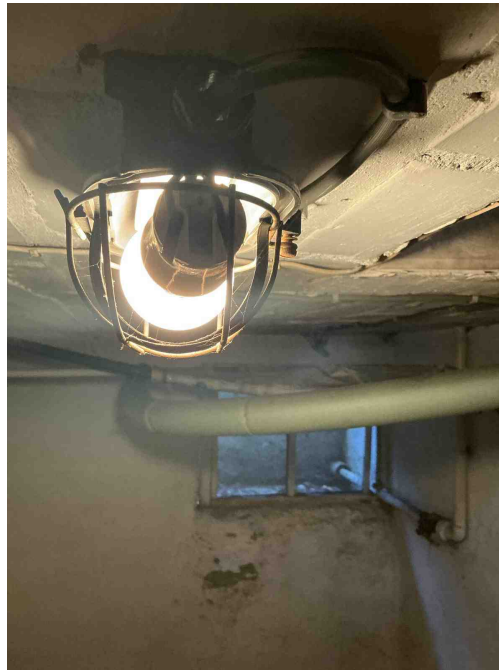
**T23** - Het elektrisch materiaal is beschadigd. (Boek 1: 1.4.1.3).  
*Opmerking: Lamp kelder, lamp wasplaats*

**T02** - Gevaar voor rechtstreekse aanraking: genaakbare delen onder spanning (Boek 1: 4.2.2).  
*Opmerking: Lamp kelder*

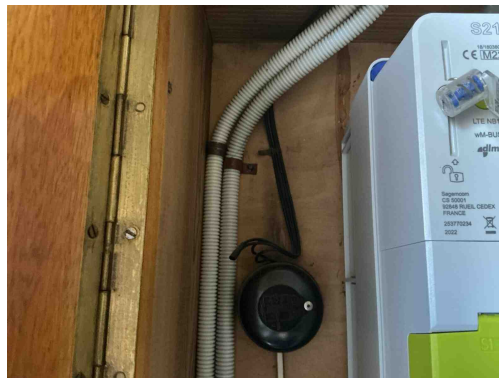
**C27** - Het gebruik van geleiders van het type VTLmB (côte-à-côte) is niet toegestaan (Boek 1: 1.4.2.1).  
*Opmerking: Bel*

**C26** - De verbindingen zijn niet gebeurd in borden, in aftakdozen, aan de klemmen van contactdozen, schakelaars of in de verlichtingstoestellen (Boek 1: 5.2.6.1).  
*Opmerking: Bel*

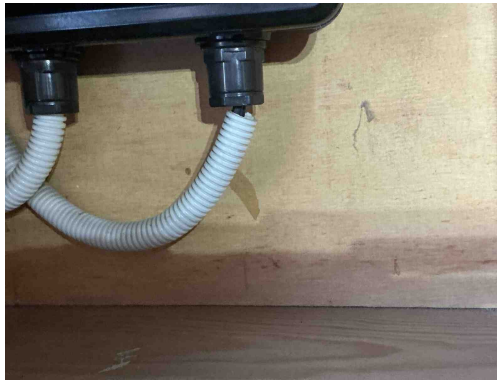
**C21** - Het gebruik van geleiders van het type VOB, zonder bijkomende afscherming is niet toegestaan (Boek 1: 5.2.9.6).  
*Opmerking: Onder bord1, garage*

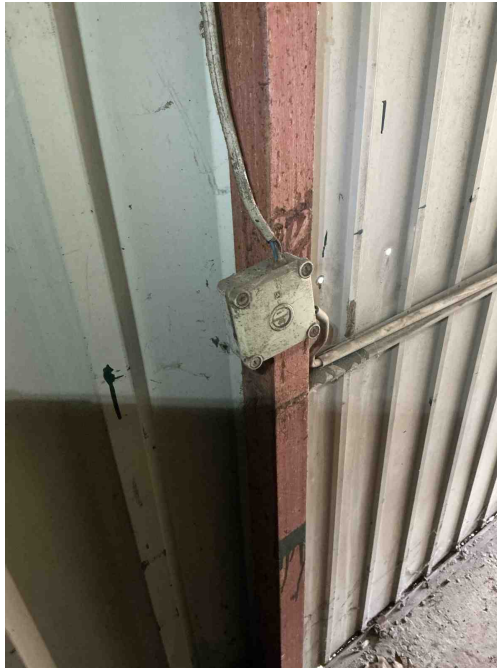
**C21** - Het gebruik van geleiders van het type VOB, zonder bijkomende afscherming is niet toegestaan (Boek 1: 5.2.9.6).  
*Opmerking: Onder bord1, garage*

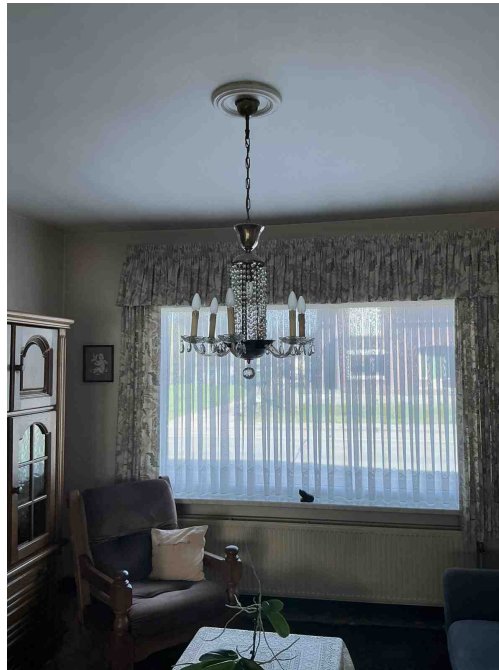
Toestellen klasse 00 en 01 zijn verboden.  
*Opmerking: Inkomhal, woonkamer*

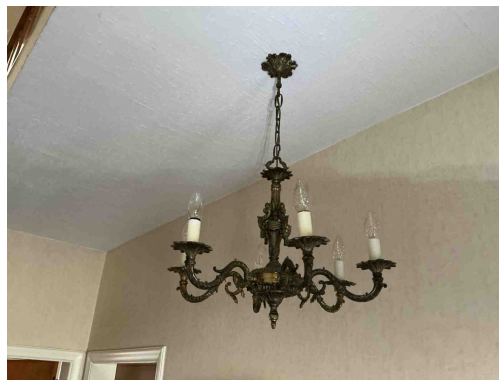
Toestellen klasse 00 en 01 zijn verboden.  
*Opmerking: Inkomhal, woonkamer*

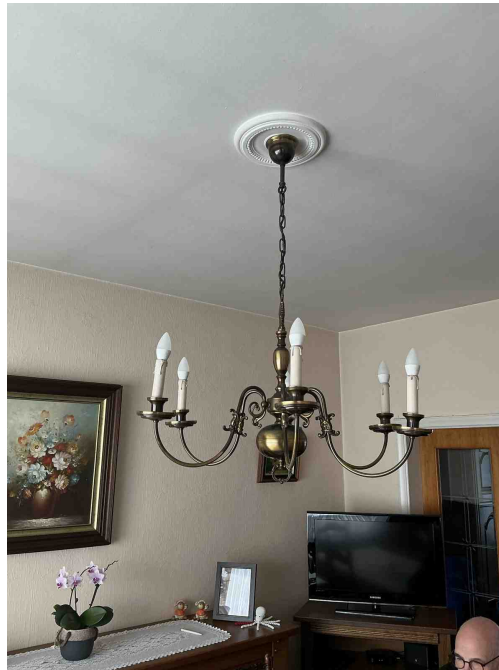
Toestellen klasse 00 en 0I zijn verboden.  
*Opmerking: Inkomhal, woonkamer*

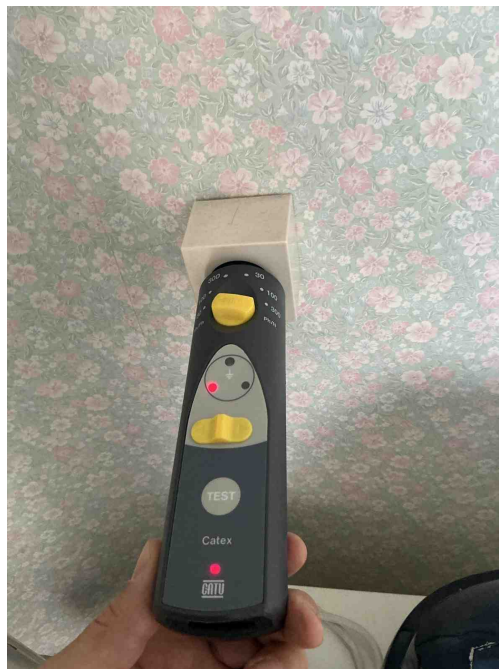
**A16** - Er is geen continuïteit van de beschermingsgeleider van de contactdoos (Boek 1: 5.4.3.4).  
*Opmerking: Wasplaats*

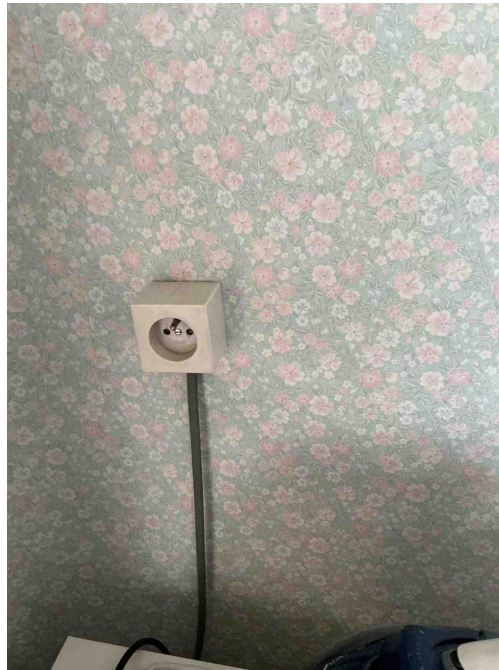
**A16** - Er is geen continuïteit van de beschermingsgeleider van de contactdoos (Boek 1: 5.4.3.4).  
*Opmerking: Wasplaats*

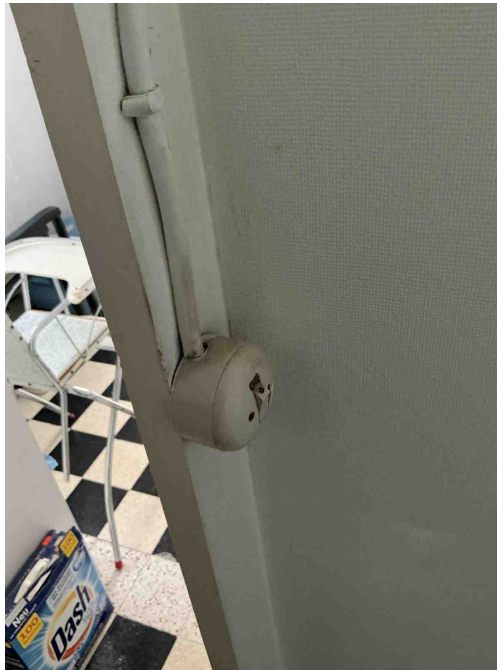
**T13** - Opbouwcontactdozen en/of -schakelaars zonder achterplaatje mogen niet rechtstreeks op een brandbare ondergrond bevestigd worden (Boek 1: 4.3.3.5).

*Opmerking: Wc*

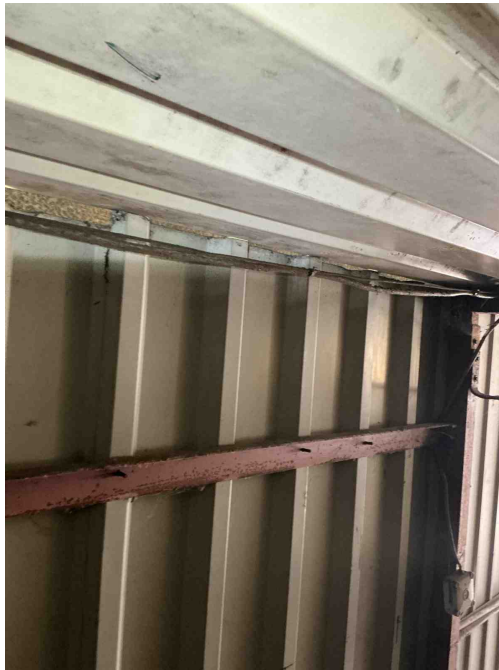
**C13** - Onvoldoende bevestiging van de leiding(en) (Boek 1: 5.2.9.5).  
*Opmerking: Garage*

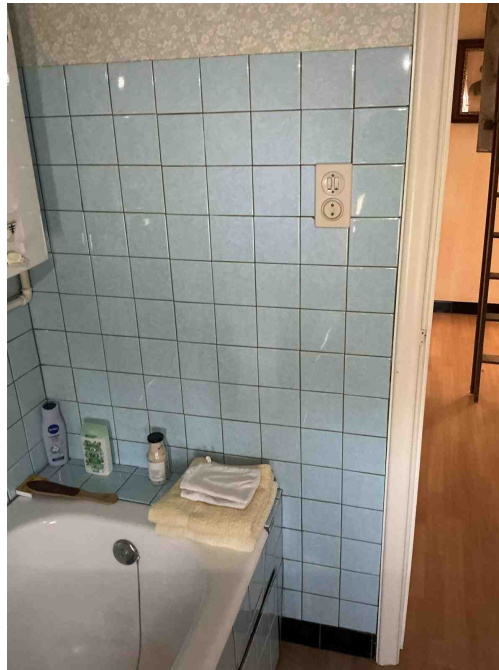
**T14** - De voeding van de contactdoos binnen volume 2 van de badkamer is niet beveiligd door een differentieelstroominrichting van max. 10 mA of beschermingstransfo van max. 100W (Boek 1: 7.1).

**T22** - Het elektrisch materieel in volume 2 van de ruimte die een bad en/of douche bevat is niet in overeenstemming met het toegelaten materieel (nl. vaste machines of toestellen (incl. de contactdozen en bedieningstoestellen), contactdozen individueel beschermd door een beschermingstransformator met een vermogen van maximaal 100W, contactdozen beschermd door een differentieelstroominrichting met zeer grote gevoeligheid (10mA) en bedieningstoestellen gevoed op laagspanning). (Boek 1, Onderafdeling 7.1.5.3. (d))

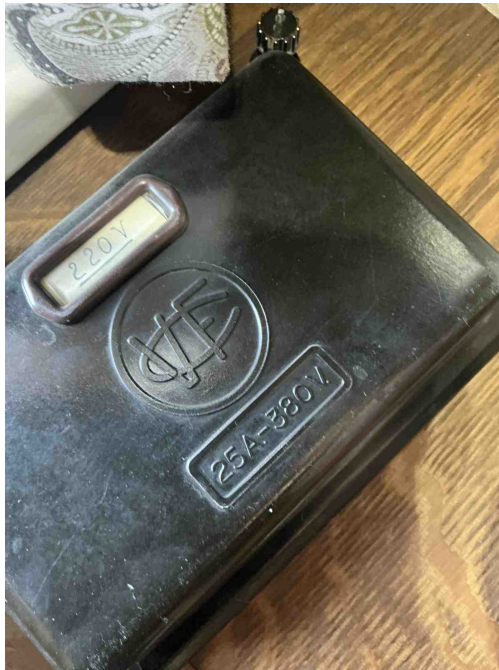
**B29** - Het elektrisch verdeelbord in een huishoudelijke ruimte is niet voorzien van een deur (Boek1: 5.3.5.1).  
*Opmerking: Bord1*
