**Verslag huishoudelijke elektrische installatie op laagspanning en zeer lage spanning****Algemeen:**

Referentie: 006-20260422-01	Datum controle: 22/04/2026
Keurder: 006

Eigenaar: Conny Wouters	EAN-code: 541448820043392719
Adres installatie: Gerheide 161, 2490 - Balen	Nummer teller(s): 1lgz0575911634
Distributienetbeheerder installatie: Fluvius	
Datum uitvoering installatie: <input checked="" type="checkbox"/> Vóór 01/10/1981 <input type="checkbox"/> Tussen 01/10/1981 en 01/06/2020 <input type="checkbox"/> Vanaf 01/06/2020	
Type: <input checked="" type="checkbox"/> Wooneenheid <input type="checkbox"/> Niet-huishoudelijk <input checked="" type="checkbox"/> PV <input type="checkbox"/> Batterij <input type="checkbox"/> Laadpaal

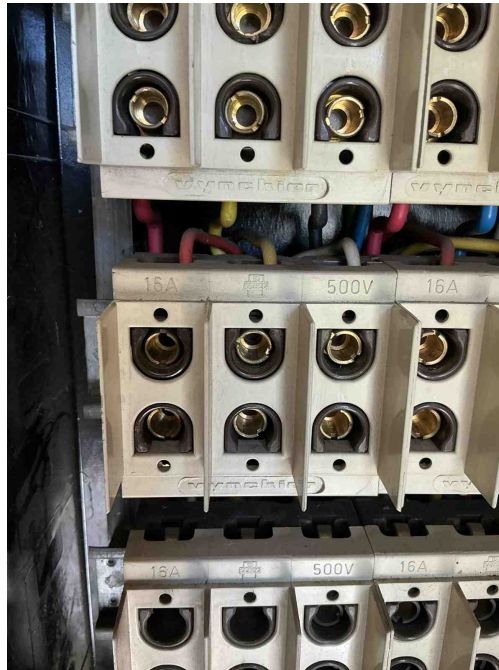
B30 - De houder van de beveiliging in een huishoudelijke ruimte is niet voorzien van aangepaste kalibreerelementen (Boek1: 5.3.5.5).

Opmerking: Bord1 en bord3

C04 - De waarde van de beveiliging tegen overbelasting is niet in overeenstemming met de leiding of verbruiker stroomafwaarts (Boek 1: 4.4.1.1).

Opmerking: Houder penautomaat Max 16A, penautomaat van 32A op 2,5mm²

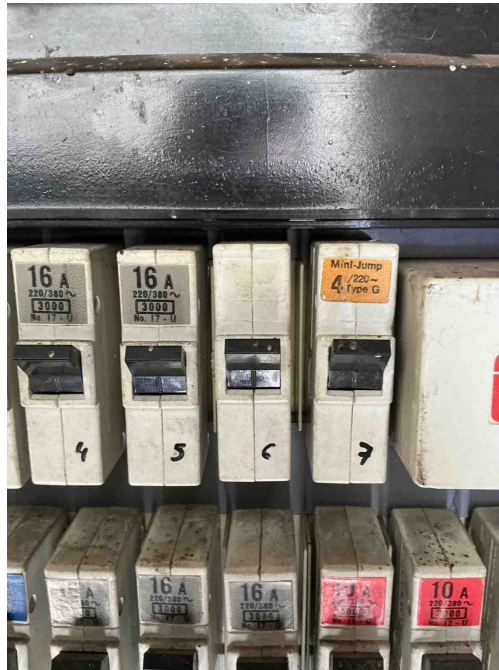
D08 - De nodige markeringen op de beveiligingstoestellen ontbreken of zijn onleesbaar (Boek 1: 5.3.5.5).
Opmerking: Bord1 kring 6
