Asbestinventarisatetest

Hoogstraat 9, 2400 Mol

Attestnummer : 20230105-000501.000

Niet-asbestveilig

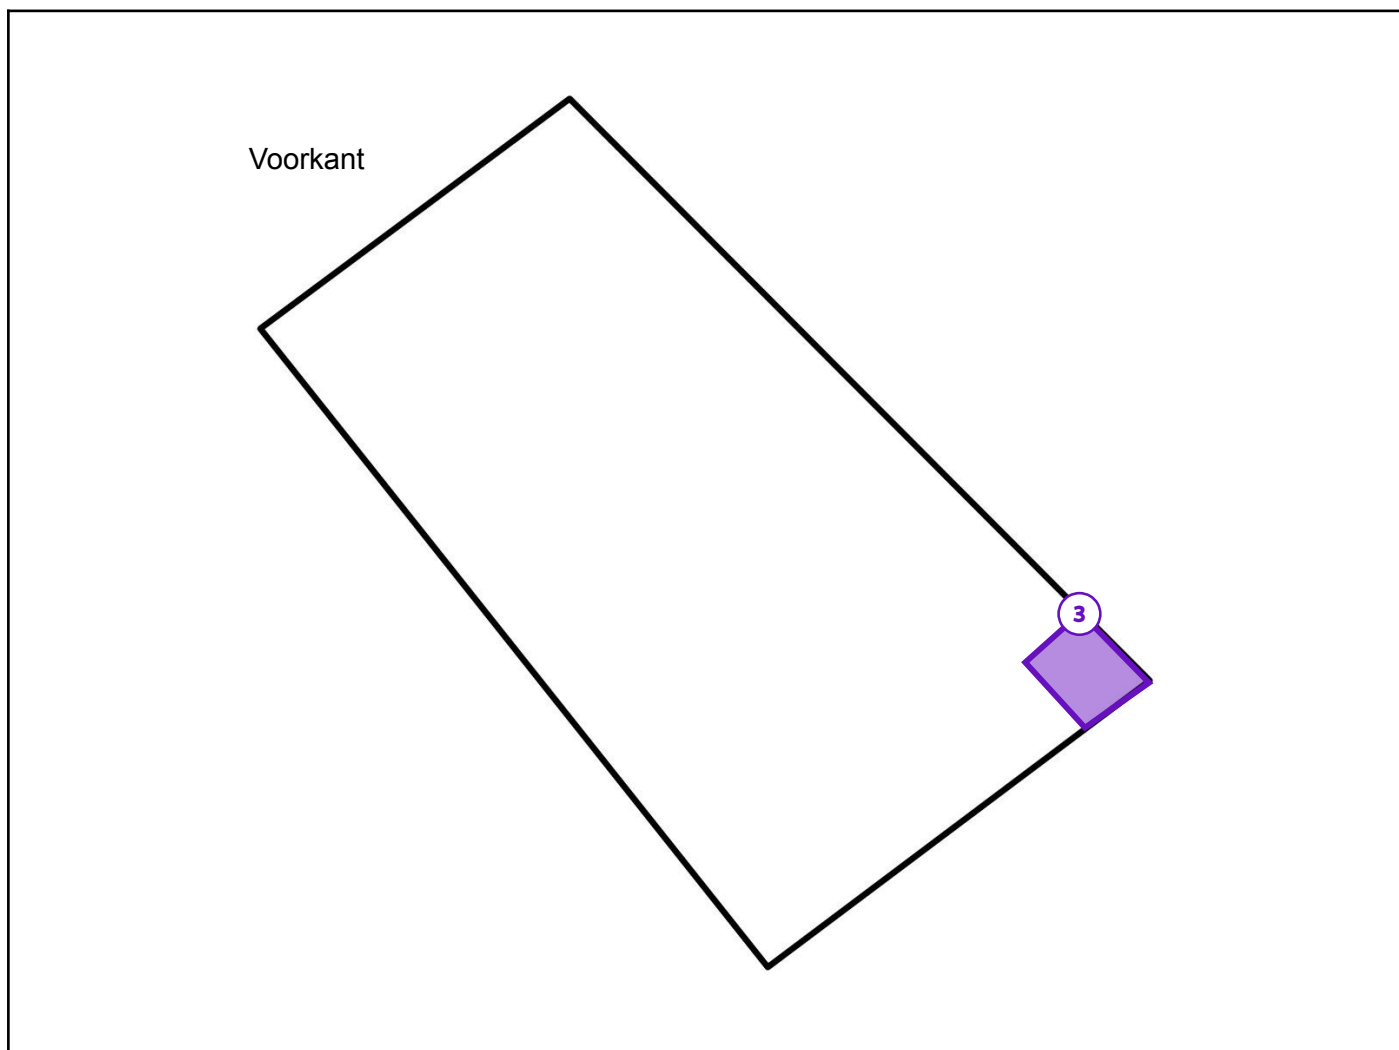
Plan 1.4: Hoofdgebouw plan

Beschrijving	Type	Actie
3. Deksteen	Beperking	-

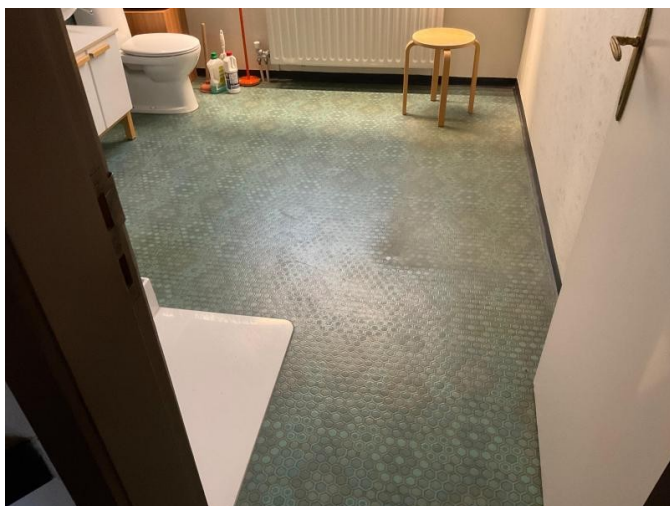
Overzichtsfoto

Detailfoto

- Hermetische zone (erkend asbestverwijderaar)
De vinylzeil (Asbestkarton onder zeil) is niet-hechtgebonden en bevindt zich in de binnenlucht. Dit zit verlijmd, bij verwijdering komen er asbestvezels vrij. Hierdoor moet dit in een hermetische zone uitgevoerd worden door een erkend asbestverwijderaar.

Gebondenheid	Categorie 2: niet-hechtgebonden met matrix
Asbestsoort (vezeltype)	Alleen chrysotiel
Asbestconcentratie	Hoog ($\geq 50\%$)
Afschermingsgraad van het gehele materiaal	Stootvaste afscherming of omkasting
Toestand van het materiaal	Onbeschadigd, niet verweerd

#	Type	Referentie	Resultaat
1.1	Puntmonster	23-H005-MM01	Chrysotiel

Beschrijving	Vinylzeil - (badkamer)
Omgeving	Binnen
Primaire drager	Vloer
Asbestmateriaal	Prefab - afwerking - Vloerzeil
Bindmiddel van asbestmateriaal	Karton - papier - viltachtig
Gebondenheid op basis van bindmiddel	Niet-hechtgebonden
Hoeveelheid (oppervlakte - aantal)	• 15,50 m ² - 1 stuk
Totale oppervlakte	15,50 m ²

Eenvoudig bereikbaar	Ja
Bevestigingswijze	<ul style="list-style-type: none">• Verlijmd, ingegoten, versmeerd
Identificatiemethode	Vaststelling met monstername
Destructieve handeling voor identificatie	Nee

Verwijderen

- Zorg voor een veilig beheer. Vermijd het beschadigen van het asbestmateriaal. Controleer de toestand jaarlijks op wijzigingen.
- Verwijder dit asbestmateriaal zo snel mogelijk. Volg de toestand goed op.

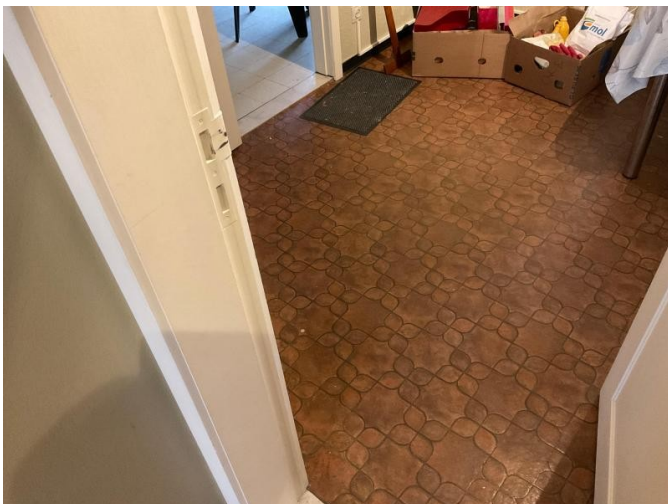
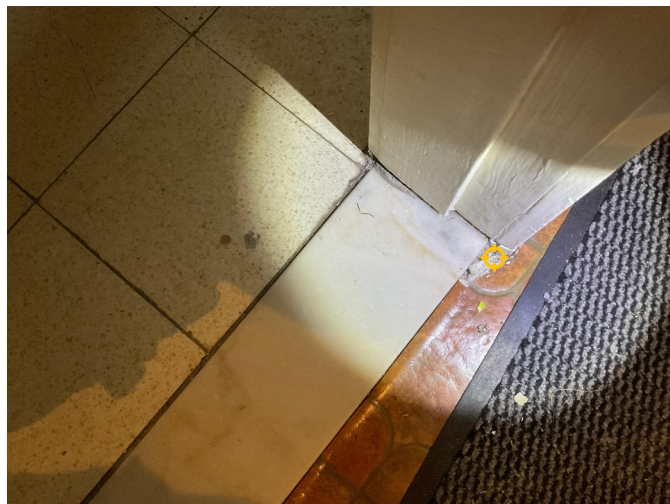
Overzichtsfoto

Detailfoto

- Hermetische zone (erkend asbestverwijderaar)
De vinylzeil (Asbestkarton onder zeil) is niet-hechtgebonden en bevindt zich in de binnenlucht. Dit zit verlijmd, bij verwijdering komen er asbestvezels vrij. Hierdoor moet dit in een hermetische zone uitgevoerd worden door een erkend asbestverwijderaar.

Gebondenheid	Categorie 2: niet-hechtgebonden met matrix
Asbestsoort (vezeltype)	Alleen chrysotiel
Asbestconcentratie	Hoog ($\geq 50\%$)
Afschermingsgraad van het gehele materiaal	Stootvaste afscherming of omkasting
Toestand van het materiaal	Onbeschadigd, niet verweerd

#	Type	Referentie	Resultaat
2.1	Puntmonster	23-H005-MM03	Chrysotiel

Beschrijving	Vinylzeil - (gelijkvloers)
Omgeving	Binnen
Primaire drager	Vloer
Asbestmateriaal	Prefab - afwerking - Vloerzeil
Bindmiddel van asbestmateriaal	Karton - papier - viltachtig
Gebondenheid op basis van bindmiddel	Niet-hechtgebonden
Hoeveelheid (oppervlakte - aantal)	• 11,80 m ² - 1 stuk
Totale oppervlakte	11,80 m ²

Eenvoudig bereikbaar	Ja
Bevestigingswijze	<ul style="list-style-type: none">• Verlijmd, ingegoten, versmeerd
Identificatiemethode	Vaststelling met monstername
Destructieve handeling voor identificatie	Nee

Verwijderen

- Zorg voor een veilig beheer. Vermijd het beschadigen van het asbestmateriaal. Controleer de toestand jaarlijks op wijzigingen.
- Verwijder dit asbestmateriaal zo snel mogelijk. Volg de toestand goed op.

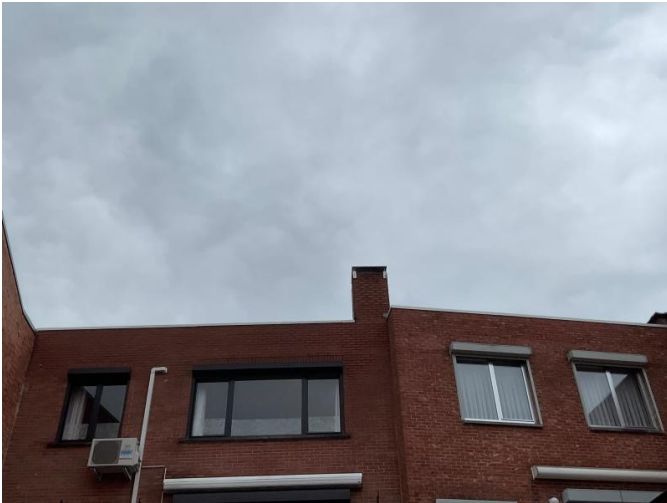
Situeringfoto

Permanente beperking

Reden: Het te onderzoeken materiaal situeert zich hoger dan 3,50 m te rekenen vanaf een veilige ondergrond

Uitleg van de asbestdeskundige: Het te onderzoeken materiaal bevindt zich hoger dan 3,50m, De identificatie van het materiaal is asbest verdacht.

(Asbest)materiaal	Dak- en gevelbekleding - Plaat
Karakterisatie	Asbest (verdacht)
Primaire drager	Plat dak

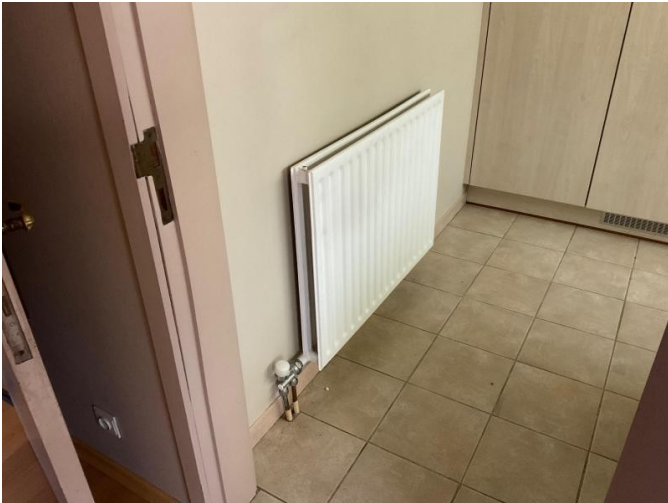
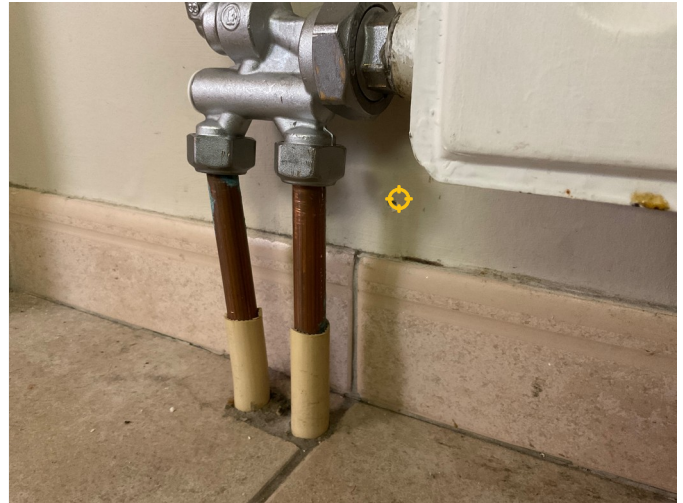
Fiche 4: Pleisterwerk

Overzichtsfoto

Detailfoto

Geen asbest

#	Type	Referentie	Resultaat
4.1	Mengmonster	23-H005-MM02	Geen asbest

Beschrijving	Pleisterwerk
Omgeving	Binnen
Primaire drager	Binnenwand
Bindmiddel van materiaal	Gips - kalk

Gebondenheid op basis van bindmiddel	Niet-hechtgebonden
Hoeveelheid (oppervlakte - dikte - aantal)	• 260,00 m ² - 1,00 cm - 1 stuk
Totaal volume	2,60 m ³
Identificatiemethode	Vaststelling met monstername
Destructieve handeling voor identificatie	Nee
Opmerking	Pleisterwerk in de keuken is gelijktijdig gezet met pleisterwerk plafond in de keuken.
