**Verslag huishoudelijke elektrische installatie op laagspanning en zeer lage spanning****Algemeen:**

Referentie: <b>006-20260521-01</b>	Datum controle: <b>21/05/2026</b>
Keurder: <b>006</b>

Eigenaar: <b>Benny Daens</b>	EAN-code: <b>Onbekend</b>
Adres installatie: <b>Volmolenstraat 46, 3910 - Neerpelt</b>	Nummer teller(s): <b>1sag3100062949</b>
	Distributienetbeheerder installatie: <b>Fluvius</b>
Datum uitvoering installatie: <input type="checkbox"/> Vóór 01/10/1981 <input checked="" type="checkbox"/> Tussen 01/10/1981 en 01/06/2020 <input type="checkbox"/> Vanaf 01/06/2020	
Type: <input checked="" type="checkbox"/> Wooneenheid <input type="checkbox"/> Niet-huishoudelijk <input type="checkbox"/> PV <input type="checkbox"/> Batterij <input type="checkbox"/> Laadpaal

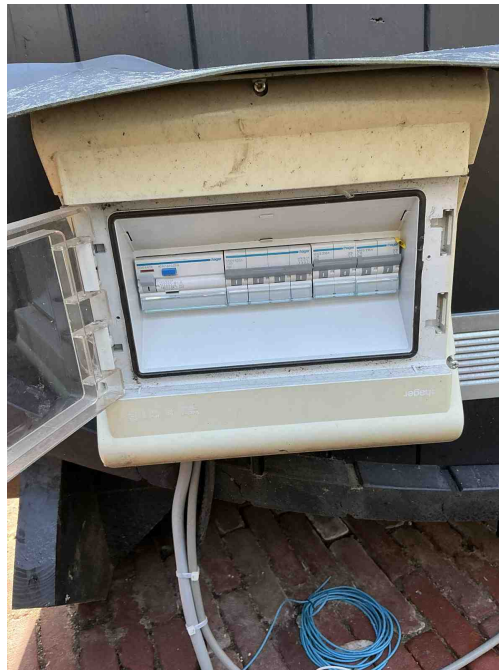
**B17** - De voedingsspanning is niet op elk bord vermeld (Boek 1: 3.1.3.3).

*Opmerking: Alle borden*

**B04** - De aanduiding van de kringen, klemmen en/of schakelapparatuur ontbreekt, is onjuist of is onvolledig (Boek 1: 3.1.3.1/5.1.6.1).

*Opmerking: Automaat c10, bord3*

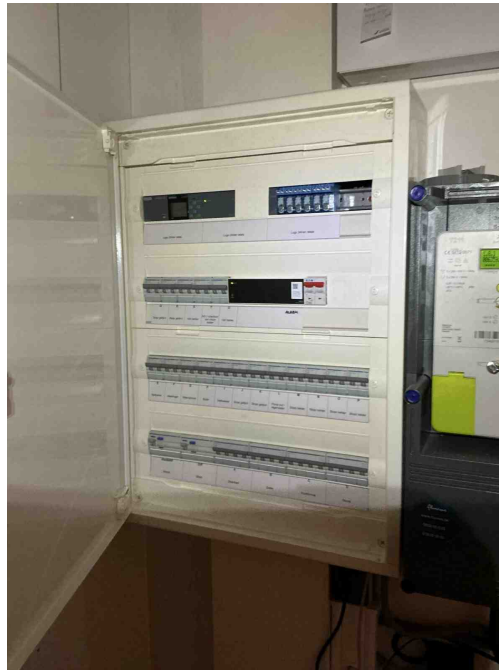
**B17** - De voedingsspanning is niet op elk bord vermeld (Boek 1: 3.1.3.3).  
*Opmerking: Alle borden*

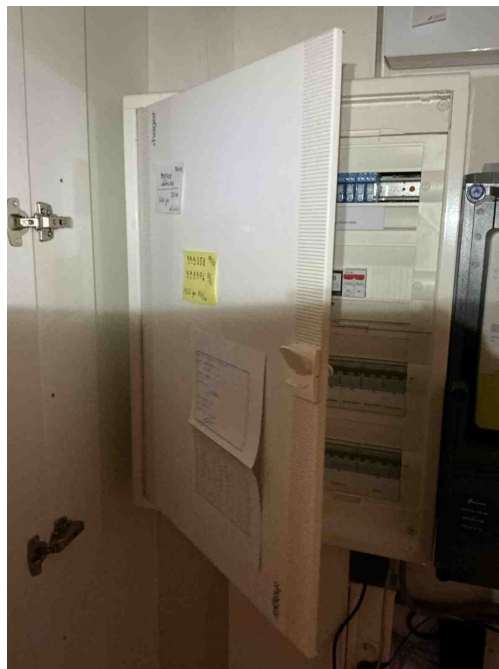
**B17** - De voedingsspanning is niet op elk bord vermeld (Boek 1: 3.1.3.3).  
*Opmerking: Alle borden*

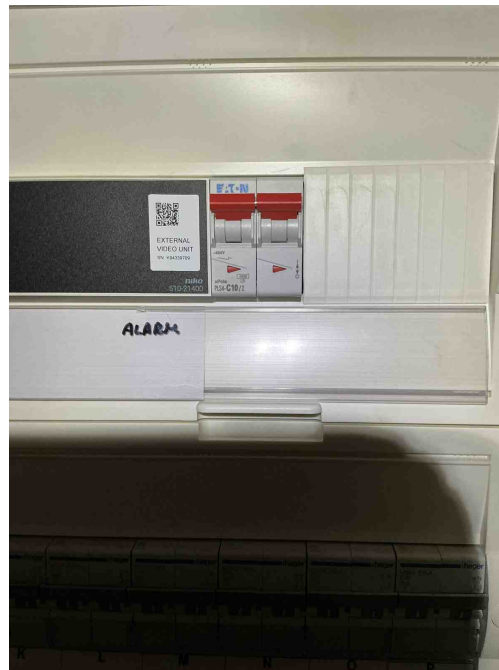
**B04** - De aanduiding van de kringen, klemmen en/of schakelapparatuur ontbreekt, is onjuist of is onvolledig (Boek 1: 3.1.3.1/5.1.6.1).

*Opmerking: Automaat c10, bord3*

**S02** - Het ééndraadsschema strookt niet met de werkelijkheid (Boek 1: 3.1.2.1).

*Opmerking: Kring ontbreekt, voedingskabel ontbreekt, type Diff ontbreekt*

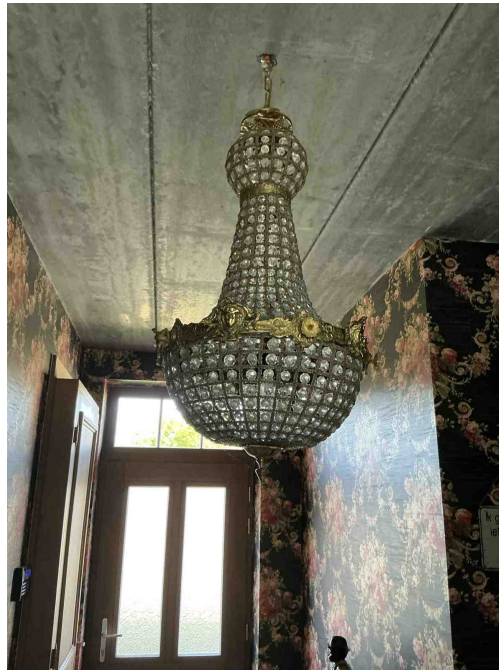
Toestellen klasse 00 en 01 zijn verboden.  
*Opmerking: Inkomhal, poolhouse*

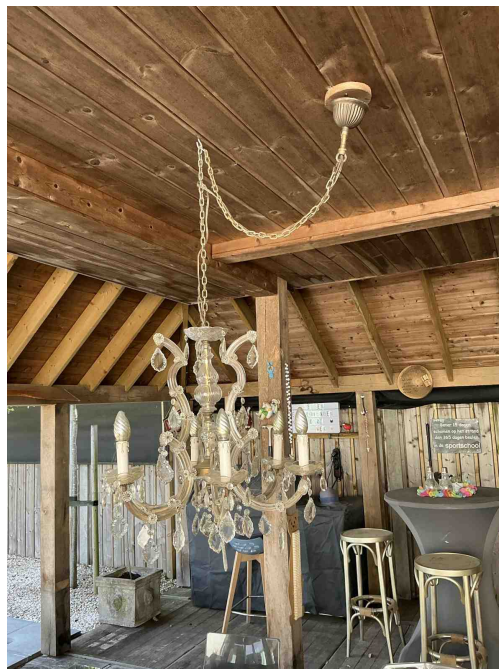
Toestellen klasse 00 en 01 zijn verboden.  
*Opmerking: Inkomhal, poolhouse*

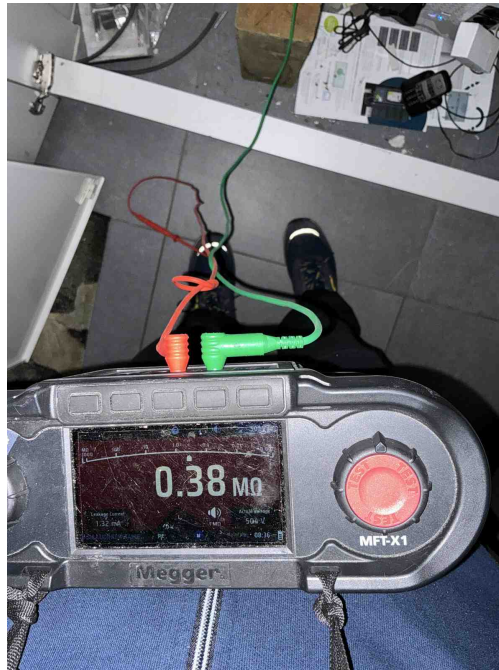
**I01** - De waarde van de isolatieweerstand per kring dient tenminste 0,50 Mohm (1000 x Utest) te zijn (Boek 1: 6.4.5.1).  
*Opmerking: Bord1 kring c*

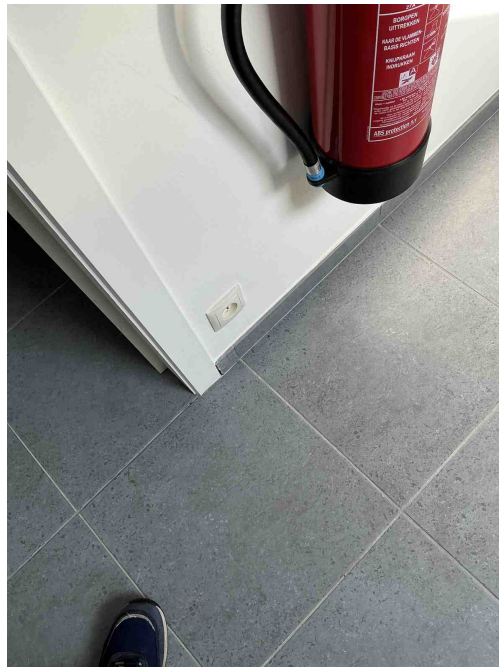
**S07** - De situatieplannen stroken niet met de werkelijkheid (Boek 1: 3.1.2.1).  
*Opmerking: Slaapkamer 1: dubbele drukknoppen naast het bed, woonkamer idem, contactdoos keuken,...*

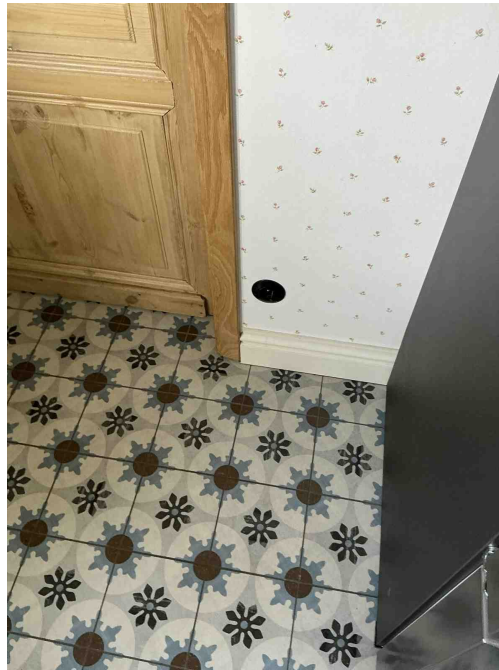
**S07** - De situatieplannen stroken niet met de werkelijkheid (Boek 1: 3.1.2.1).

*Opmerking: Slaapkamer 1: dubbele drukknoppen naast het bed, woonkamer idem, contactdoos keuken,...*

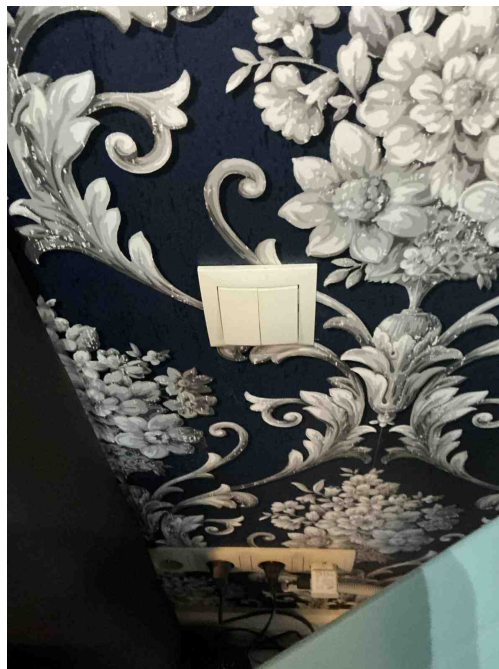
**S07** - De situatieplannen stroken niet met de werkelijkheid (Boek 1: 3.1.2.1).

*Opmerking: Slaapkamer 1: dubbele drukknoppen naast het bed, woonkamer idem, contactdoos keuken,...*

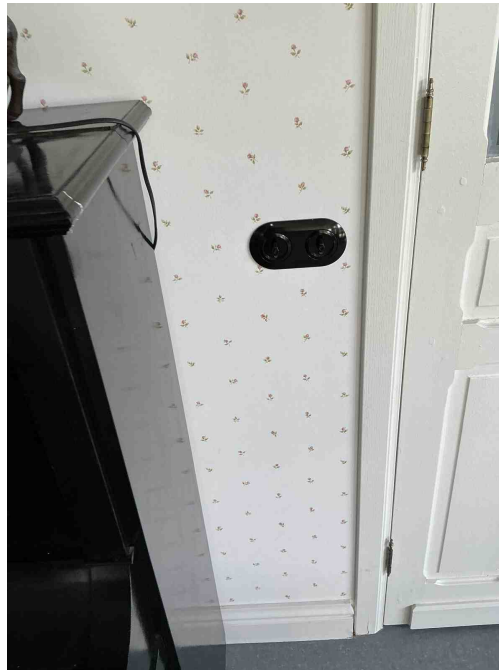
**S07** - De situatieplannen stroken niet met de werkelijkheid (Boek 1: 3.1.2.1).

*Opmerking: Slaapkamer 1: dubbele drukknoppen naast het bed, woonkamer idem, contactdoos keuken,...*

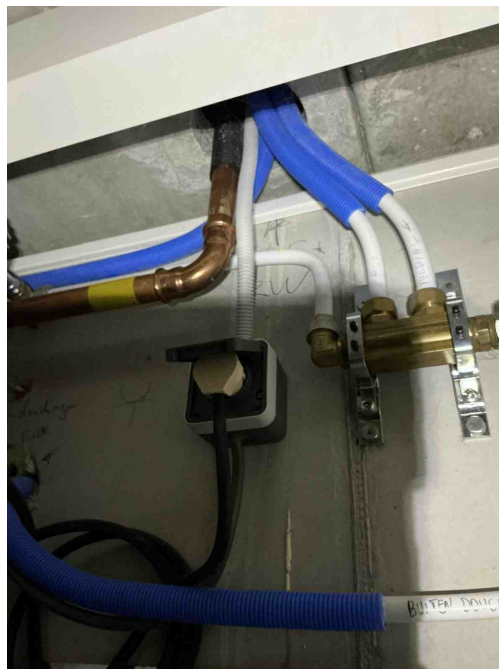
**C24** - De afstand tussen de elektrische leiding(en) en niet elektrische leiding(en) is onvoldoende (Boek 1: 5.2.8).

*Opmerking: Kelder*

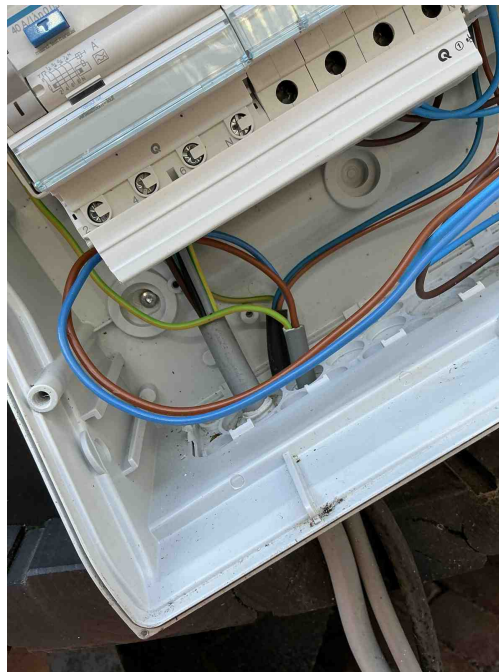
**T21** - Het elektrisch materieel is niet geplaatst volgens de voorschriften van de fabrikant/ regels van goed vakmanschap . (Boek 1: 1.4.1.3)

*Opmerking: Schroeven alle borden*

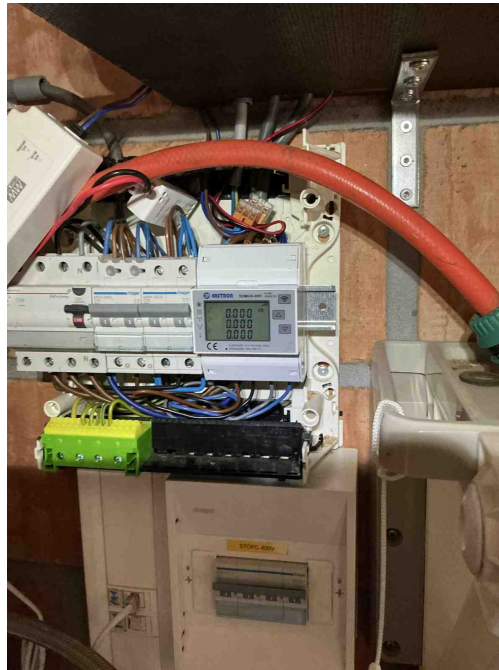
**T21** - Het elektrisch materieel is niet geplaatst volgens de voorschriften van de fabrikant/ regels van goed vakmanschap . (Boek 1: 1.4.1.3)

*Opmerking: Schroeven alle borden*

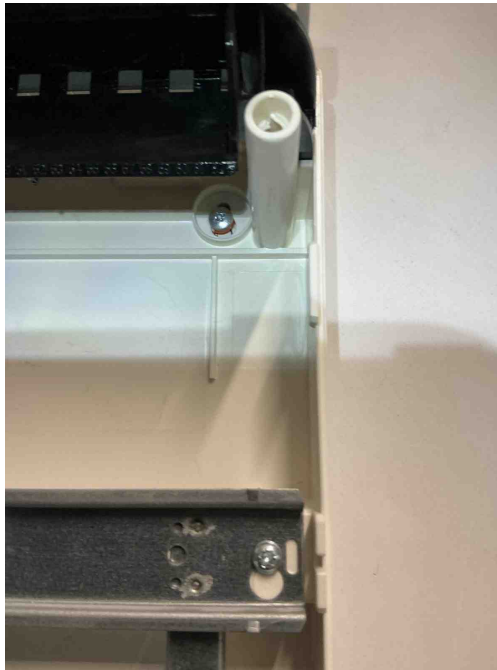
**T21** - Het elektrisch materieel is niet geplaatst volgens de voorschriften van de fabrikant/ regels van goed vakmanschap . (Boek 1: 1.4.1.3)

*Opmerking: Schroeven alle borden*

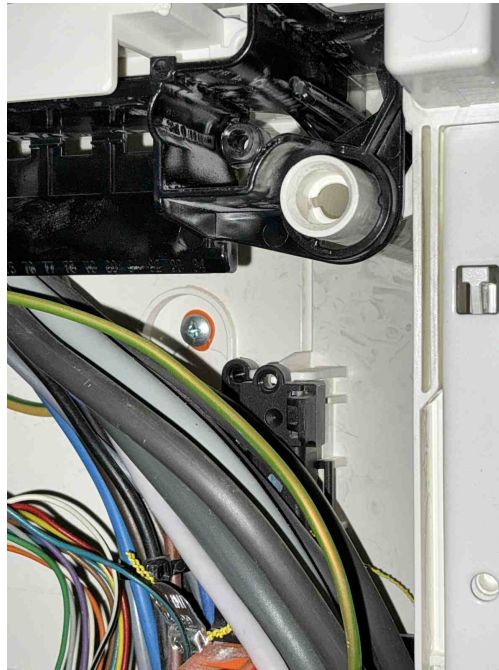
**T21** - Het elektrisch materieel is niet geplaatst volgens de voorschriften van de fabrikant/ regels van goed vakmanschap . (Boek 1: 1.4.1.3)

*Opmerking: Schroeven alle borden*

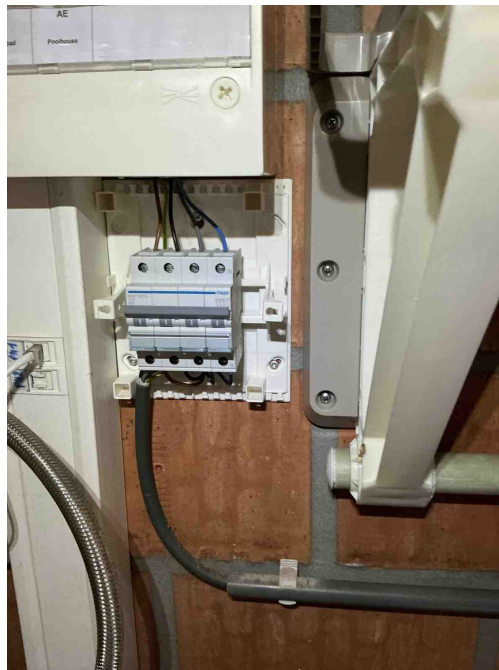
**T21** - Het elektrisch materieel is niet geplaatst volgens de voorschriften van de fabrikant/ regels van goed vakmanschap . (Boek 1: 1.4.1.3)

*Opmerking: Schroeven alle borden*

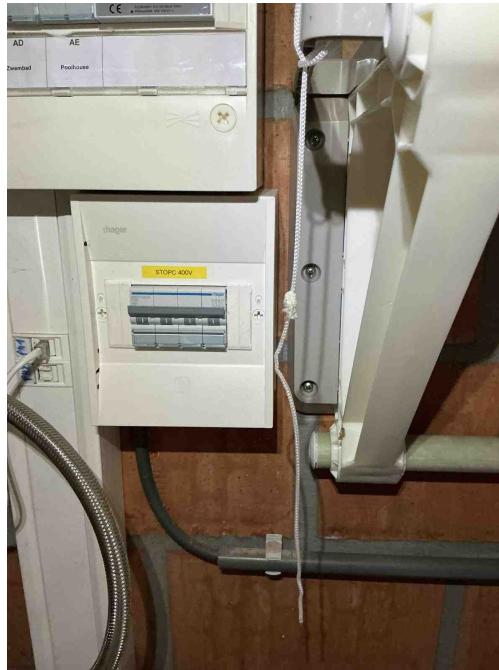
**B29** - Het elektrisch verdeelbord in een huishoudelijke ruimte is niet voorzien van een deur (Boek1: 5.3.5.1).  
*Opmerking: Bord5*

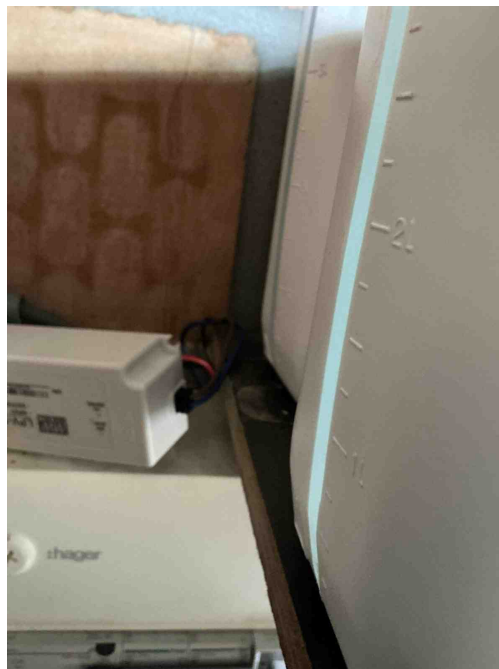
**C21** - Het gebruik van geleiders van het type VOB, zonder bijkomende afscherming is niet toegestaan (Boek 1: 5.2.9.6).  
*Opmerking: Poolhouse*
