**Verlag huishoudelijke elektrische installatie op laagspanning en zeer lage spanning****Algemeen:**

Referentie: 006-20260527-02	Datum controle: 27/05/2026
Keurder: 006

Eigenaar: Sonja Gielen	EAN-code: 541448820044206763
Adres installatie: Molenstraat 344, 2490 - Balen	Nummer teller(s): 1sag31016501
	Distributienetbeheerder installatie: Fluvius
Datum uitvoering installatie:	<input checked="" type="checkbox"/> Vóór 01/10/1981 <input type="checkbox"/> Tussen 01/10/1981 en 01/06/2020 <input type="checkbox"/> Vanaf 01/06/2020
Type:	<input checked="" type="checkbox"/> Wooneenheid <input type="checkbox"/> Niet-huishoudelijk <input type="checkbox"/> PV <input type="checkbox"/> Batterij <input type="checkbox"/> Laadpaal

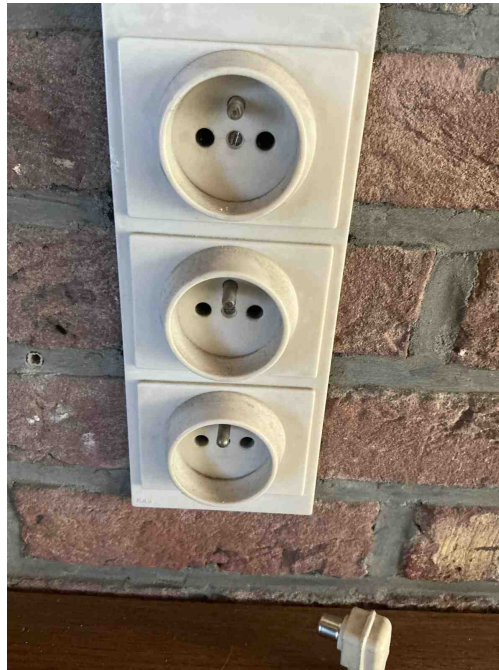
T11 - De contactdozen waarvan de toegekende stroomsterkte maximaal 16A en de toegekende spanning maximaal 250V bedraagt en niet bedoeld zijn voor de voeding van een of meerdere verbruikstoestellen voor een specifiek doel en niet geplaatst zijn in of op schakel- en verdeelborden, beschikken niet of IPXX-D (incl. gemeenschappelijke delen residentieel geheel) (Boek 1: 4.2.2.3/5.3.5.2).

Opmerking: Woonkamer, keuken, slaapkamer 1,...

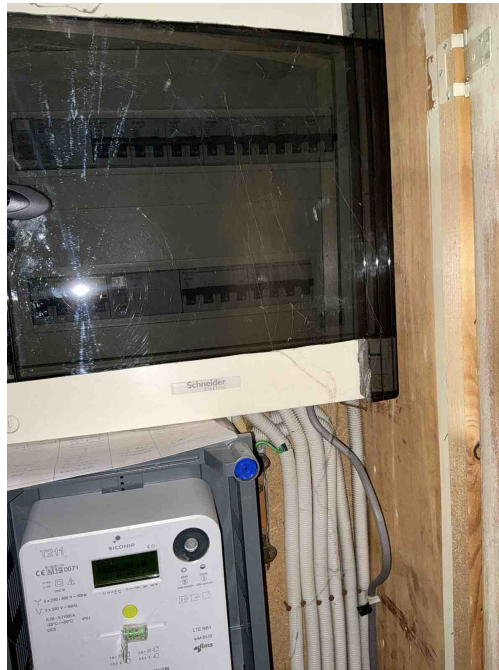
T23 - Het elektrisch materiaal is beschadigd. (Boek 1: 1.4.1.3).
Opmerking: Deur bord1, Leiding onder bord1

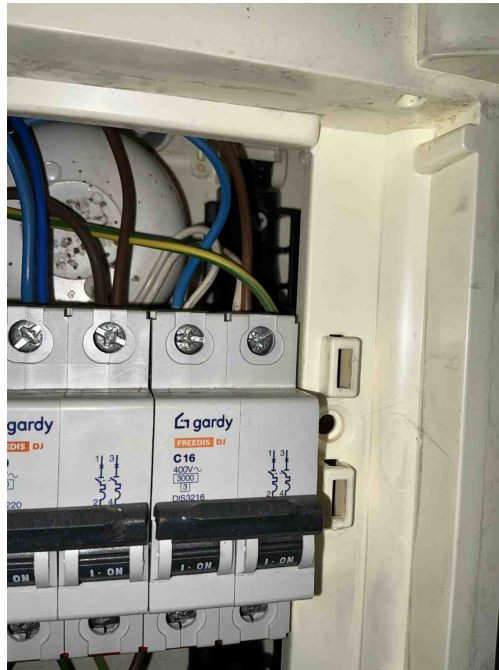
C07 - Stroombanen uitgevoerd door middel van parallel verbonden leidingen hebben niet dezelfde kenmerken zoals type, sectie, lengte, plaatsingswijze (Boek 1: 4.4.3.4).

C27 - Het gebruik van geleiders van het type VTLmB (côte-à-côte) is niet toegestaan (Boek 1: 1.4.2.1).
Opmerking: In bord1

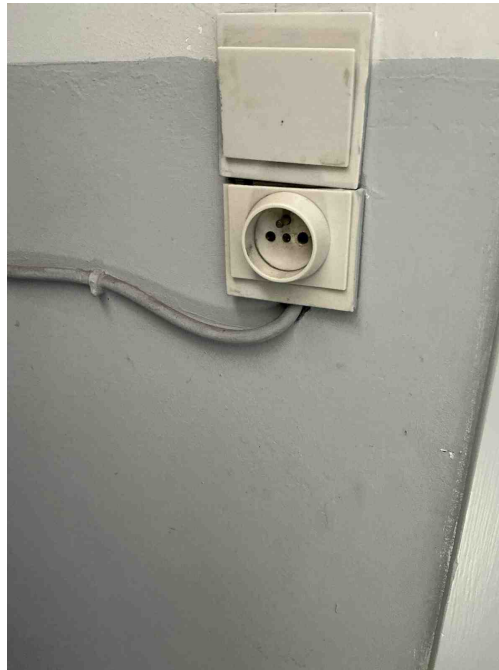
T21 - Het elektrisch materieel is niet geplaatst volgens de voorschriften van de fabrikant/ regels van goed vakmanschap . (Boek 1: 1.4.1.3)

Opmerking: Schroeven bord1, contactdoos garage2

B14 - Abnormale opwarming van de beveiligingen, schakelapparatuur, aansluitklemmen (Boek 1: 4.4.1.1).

Opmerking: Contactdoos garage 2

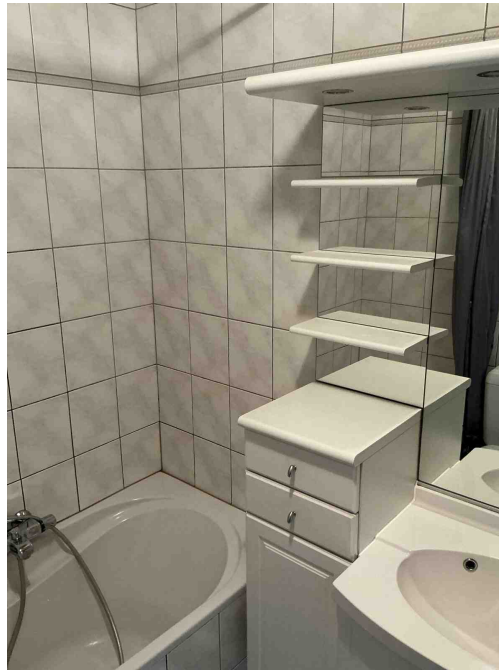
T22 - Het elektrisch materieel in volume 2 van de ruimte die een bad en/of douche bevat is niet in overeenstemming met het toegelaten materieel (nl. vaste machines of toestellen (incl. de contactdozen en bedieningstoestellen), contactdozen individueel beschermd door een beschermingstransformator met een vermogen van maximaal 100W, contactdozen beschermd door een differentieelstroominrichting met zeer grote gevoeligheid (10mA) en bedieningstoestellen gevoed op laagspanning). (Boek 1, Onderafdeling 7.1.5.3. (d))

Opmerking: Verlichting badkamermeubel
