**Verlag huishoudelijke elektrische installatie op laagspanning en zeer lage spanning****Algemeen:**

Referentie: <b>010-20260616-01</b>	Datum controle: <b>16/06/2026</b>
Keurder: <b>010</b>

Eigenaar: <b>Onbekend</b>	EAN-code: <b>541448820056751428</b>
Adres installatie: <b>Postelarenweg 141, 2400 - Mol</b>	Nummer teller(s): <b>1LGZ0472945635</b>
	Distributienetbeheerder installatie: <b>Fluvius</b>
Datum uitvoering installatie:	<input checked="" type="checkbox"/> Vóór 01/10/1981 <input type="checkbox"/> Tussen 01/10/1981 en 01/06/2020 <input type="checkbox"/> Vanaf 01/06/2020
Type:	<input checked="" type="checkbox"/> Wooneenheid <input type="checkbox"/> Niet-huishoudelijk <input type="checkbox"/> PV <input type="checkbox"/> Batterij <input type="checkbox"/> Laadpaal

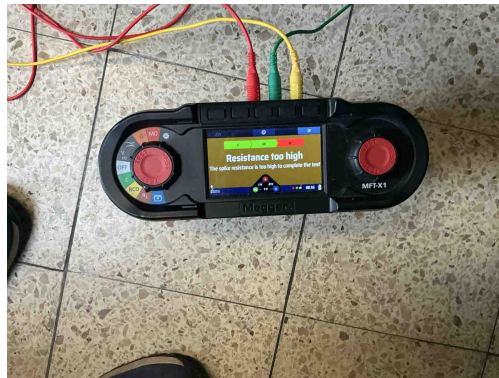
**A05** - De waarde van de spreidingsweerstand van de aardverbinding is te hoog (Boek 1: 5.4.2).  
*Opmerking: Algemeen*

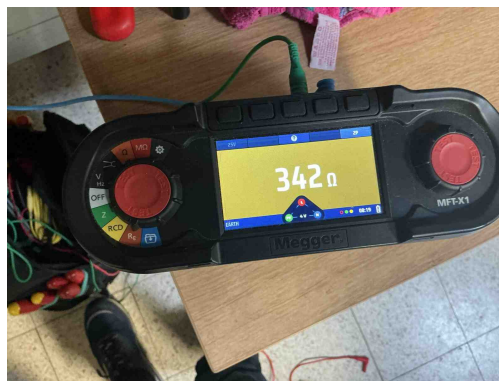
**A05** - De waarde van de spreidingsweerstand van de aardverbinding is te hoog (Boek 1: 5.4.2).  
*Opmerking: Algemeen*

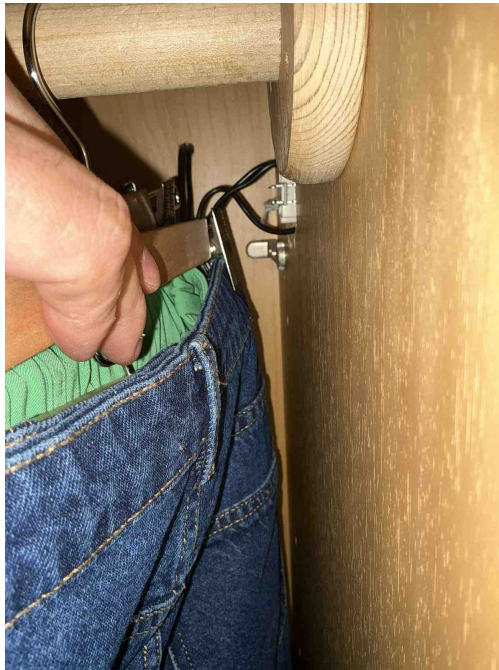
**T07** - Inbouwcontactdozen en/of -schakelaars zijn niet voorzien van aangepaste inwerkdozen (Boek 1: 5.3.5.2/5.3.5.4).  
*Opmerking: Oa slaapkamer*

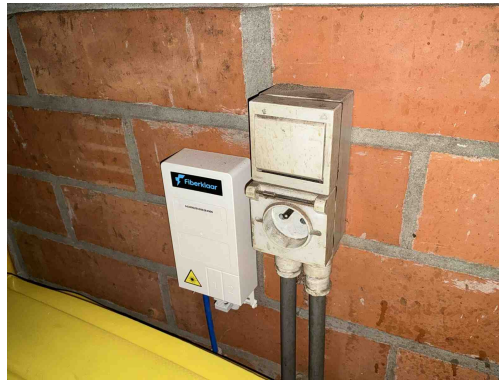
**T09** - Bepaalde contactdozen en/of schakelaars zijn beschadigd (Boek 1: 1.4.1.3).  
*Opmerking: Oa badkamer en garage*

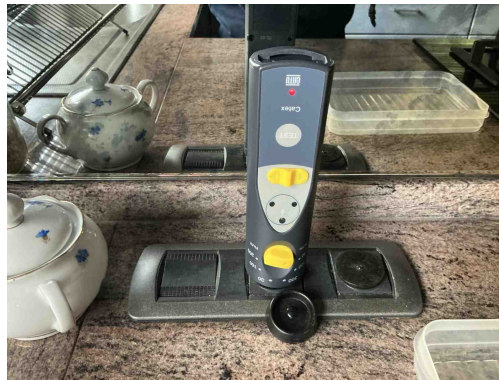
**A16** - Er is geen continuïteit van de beschermingsgeleider van de contactdoos (Boek 1: 5.4.3.4).  
*Opmerking: Oa keuken*

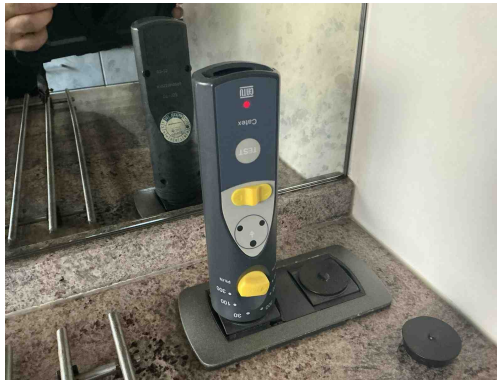
**A16** - Er is geen continuïteit van de beschermingsgeleider van de contactdoos (Boek 1: 5.4.3.4).  
*Opmerking: Oa keuken*

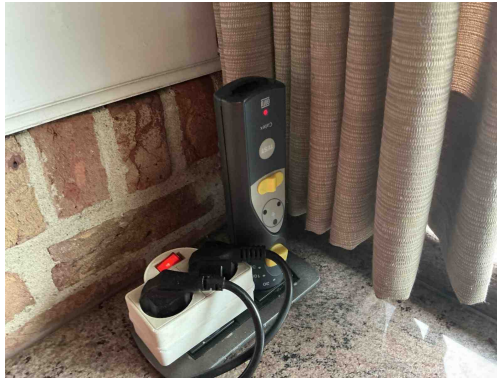
**A16** - Er is geen continuïteit van de beschermingsgeleider van de contactdoos (Boek 1: 5.4.3.4).  
*Opmerking: Oa keuken*

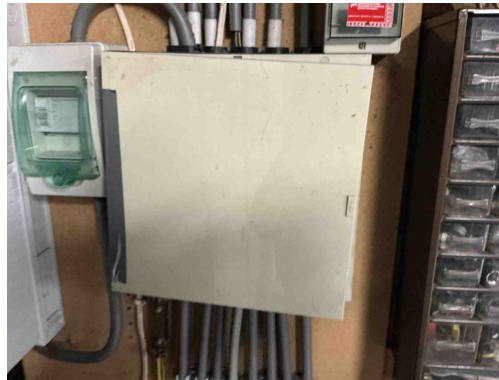
**B29** - Het elektrisch verdeelbord in een huishoudelijke ruimte is niet voorzien van een deur (Boek1: 5.3.5.1).  
*Opmerking: Oa bord 1 deur beschadigd*

**B17** - De voedingsspanning is niet op elk bord vermeld (Boek 1: 3.1.3.3).  
*Opmerking: Oa bord 1,2,3,,,,,,*

**B18** - Het volgnummer is niet op elk bord vermeld (Boek 1: 3.1.3.3).  
*Opmerking: Oa bord 1,2,3,,,,,,*

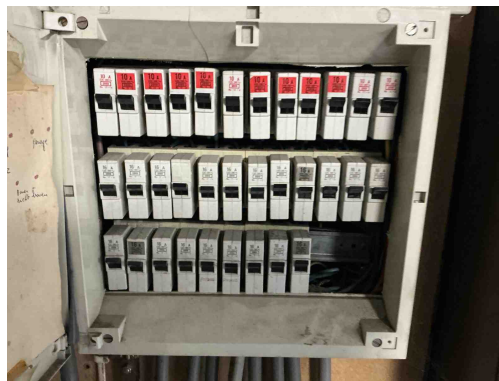
**B17** - De voedingsspanning is niet op elk bord vermeld (Boek 1: 3.1.3.3).  
*Opmerking: Oa bord 1,2,3,,,,,,*

**B18** - Het volgnummer is niet op elk bord vermeld (Boek 1: 3.1.3.3).  
*Opmerking: Oa bord 1,2,3,,,,,,*

**B30** - De houder van de beveiliging in een huishoudelijke ruimte is niet voorzien van aangepaste kalibreerelementen (Boek1: 5.3.5.5).  
*Opmerking: Oa bord 1*

**B06** - Het elektrisch verdeelbord heeft niet de minimale beschermingsgraad IPXX-B in een gewone ruimte (Boek 1: 4.2.2.3).  
*Opmerking: Oa bord 1 En 3*

**D08** - De nodige markeringen op de beveiligingstoestellen ontbreken of zijn onleesbaar (Boek 1: 5.3.5.5).  
*Opmerking: Oa bord 1*

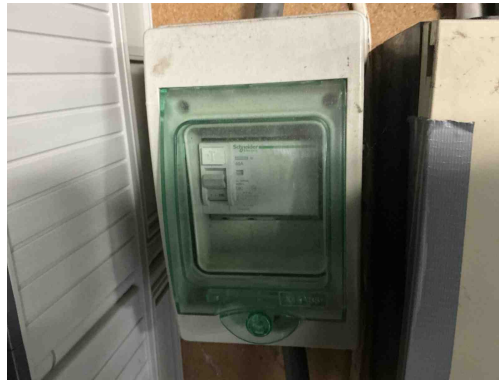
**B17** - De voedingsspanning is niet op elk bord vermeld (Boek 1: 3.1.3.3).  
*Opmerking: Oa bord 1,2,3,,,,,,*

**B18** - Het volgnummer is niet op elk bord vermeld (Boek 1: 3.1.3.3).  
*Opmerking: Oa bord 1,2,3,,,,,,*
