**Verslag huishoudelijke elektrische installatie op laagspanning en zeer lage spanning****Algemeen:**

Referentie: 007-20260618-04	Datum controle: 18/06/2026
Keurder: 007

Eigenaar: Thys	EAN-code: 541449206002261163
Adres installatie: Atheneumstraat 125, 3971 - Leopoldsburg	Nummer teller(s): 1lgz0570460318
Distributienetbeheerder installatie: Fluvius	
Datum uitvoering installatie:	<input checked="" type="checkbox"/> Vóór 01/10/1981 <input type="checkbox"/> Tussen 01/10/1981 en 01/06/2020 <input type="checkbox"/> Vanaf 01/06/2020
Type:	<input checked="" type="checkbox"/> Wooneenheid <input type="checkbox"/> Niet-huishoudelijk <input type="checkbox"/> PV <input type="checkbox"/> Batterij <input type="checkbox"/> Laadpaal

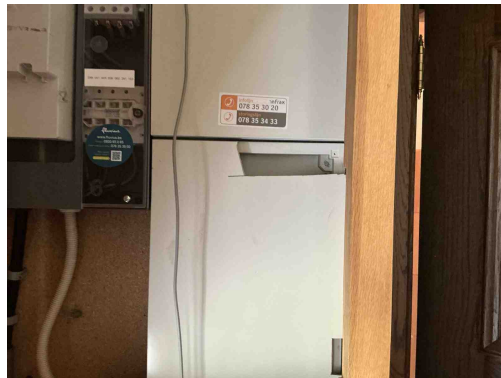
Inbreuk(en):

B17 - De voedingsspanning is niet op elk bord vermeld (Boek 1: 3.1.3.3).

T23 - Het elektrisch materiaal is beschadigd. (Boek 1: 1.4.1.3).
Opmerking: Verdeelbord deur

B18 - Het volgnummer is niet op elk bord vermeld (Boek 1: 3.1.3.3).
Opmerking: Oa elk bord

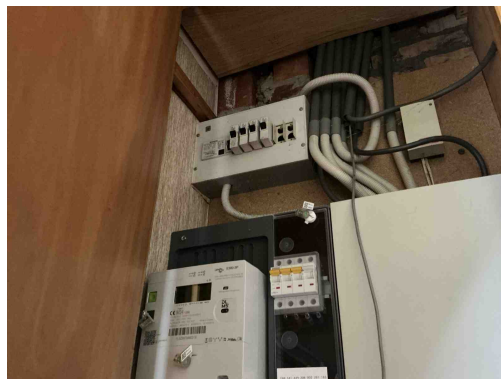
Inbreuk(en):

B17 - De voedingsspanning is niet op elk bord vermeld (Boek 1: 3.1.3.3).

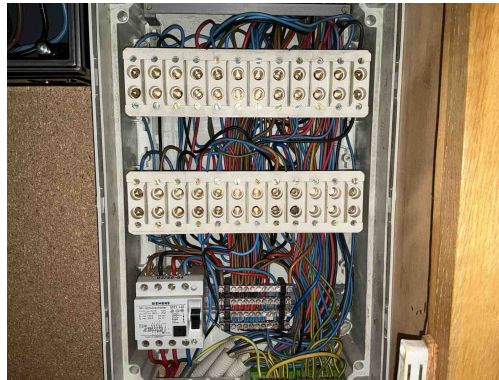
Inbreuk(en):

B30 - De houder van de beveiliging in een huishoudelijke ruimte is niet voorzien van aangepaste kalibreerelementen (Boek1: 5.3.5.5).

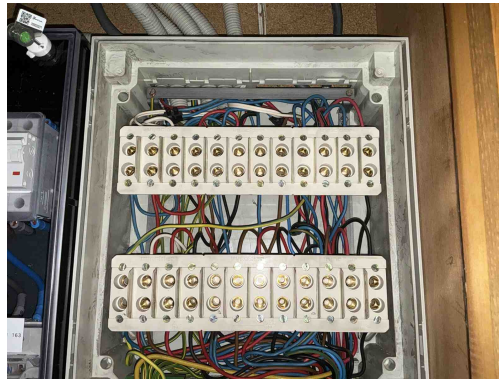
Inbreuk(en):

B30 - De houder van de beveiliging in een huishoudelijke ruimte is niet voorzien van aangepaste kalibreerelementen (Boek1: 5.3.5.5).

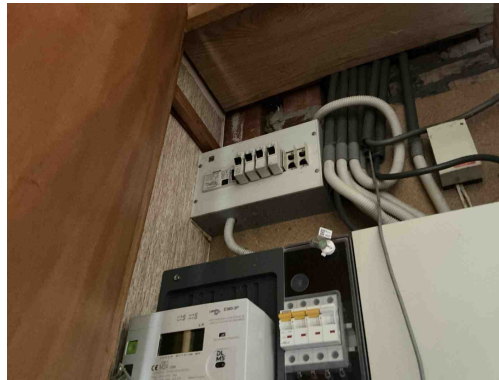
Inbreuk(en):

B29 - Het elektrisch verdeelbord in een huishoudelijke ruimte is niet voorzien van een deur (Boek1: 5.3.5.1).

B18 - Het volgnummer is niet op elk bord vermeld (Boek 1: 3.1.3.3).
Opmerking: Oa elk bord

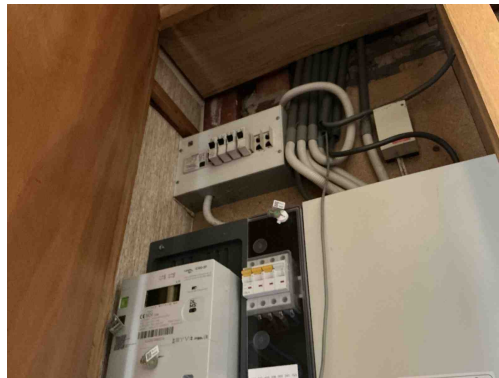
Inbreuk(en):

B26 - Het elektrisch bord kon niet gedemonteerd worden (Boek 1: 5.3.5.1).
Opmerking: Bord 3 te hoog

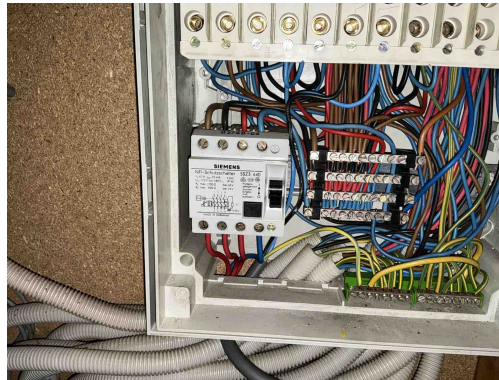
Inbreuk(en):

D04 - De hoofddifferentieelstroominrichting is niet verzegelbaar (Boek 1: 4.2.4.3).

D24 - De differentieelstroombeschermingsinrichtingen die worden geplaatst in huishoudelijke installaties dienen tenminste van het type A te zijn (Boek 1: 5.3.5.3).

Opmerking: Hoofd als bijkomende diff

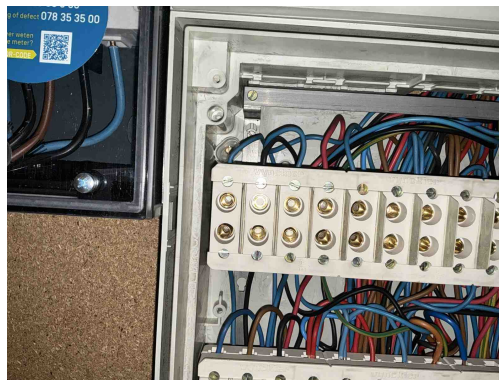
Inbreuk(en):

T21 - Het elektrisch materieel is niet geplaatst volgens de voorschriften van de fabrikant/ regels van goed vakmanschap . (Boek 1: 1.4.1.3)

Opmerking: Ophangwijzen

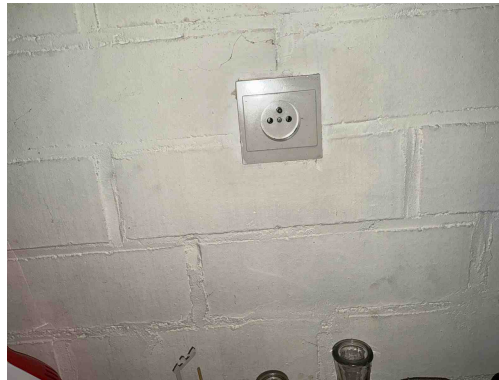
Inbreuk(en):

T11 - De contactdozen waarvan de toegekende stroomsterkte maximaal 16A en de toegekende spanning maximaal 250V bedraagt en niet bedoeld zijn voor de voeding van een of meerdere verbruikstoestellen voor een specifiek doel en niet geplaatst zijn in of op schakel- en verdeelborden, beschikken niet of IPXX-D (incl. gemeenschappelijke delen residentieel geheel) (Boek 1: 4.2.2.3/5.3.5.2).

Opmerking: Oa tussen ruimte

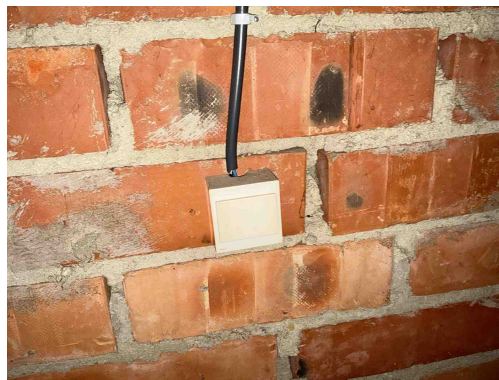
Inbreuk(en):

C21 - Het gebruik van geleiders van het type VOB, zonder bijkomende afscherming is niet toegestaan (Boek 1: 5.2.9.6).

Opmerking: Woonkamer, zolder schakelaar

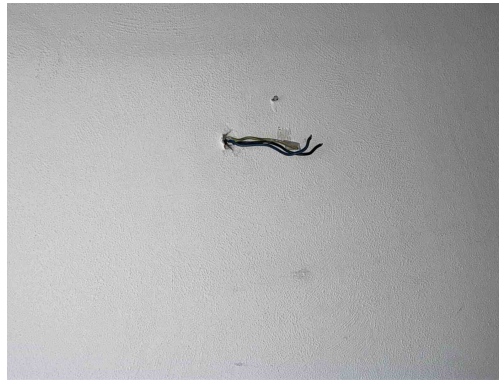
Inbreuk(en):

- C21** - Het gebruik van geleiders van het type VOB, zonder bijkomende afscherming is niet toegestaan (Boek 1: 5.2.9.6).
Opmerking: Woonkamer , zolder schakelaar
- C28** - Niet gebruikte leidingen onder spanning zijn niet op een degelijke manier geïsoleerd of verwijderd (Boek 1: 4.2.1.1).
Opmerking: Woonkamer
- T02** - Gevaar voor rechtstreekse aanraking: genaakbare delen onder spanning (Boek 1: 4.2.2).
Opmerking: Woonkamer

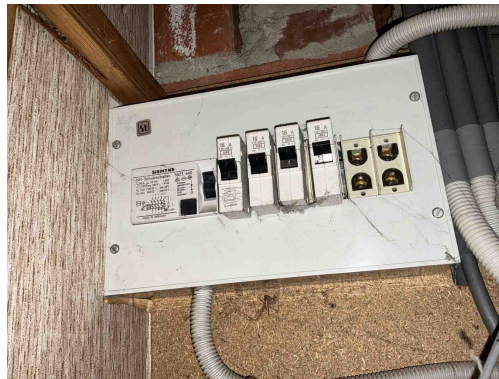
Inbreuk(en):

- D24** - De differentieelstroombeschermingsinrichtingen die worden geplaatst in huishoudelijke installaties dienen tenminste van het type A te zijn (Boek 1: 5.3.5.3).
Opmerking: Hoofd als bijkomende diff
