**Verslag huishoudelijke elektrische installatie op laagspanning en zeer lage spanning****Algemeen:**

Referentie: 010-20260602-03	Datum controle: 02/06/2026
Keurder: 010

Eigenaar: Onbekend	EAN-code: 541448820043406188
Adres installatie: Benoit Jansenstraat 20, 2490 - Balen	Nummer teller(s): 1LGZ0580981784
Distributienetbeheerder installatie: Fluvius	
Datum uitvoering installatie:	<input checked="" type="checkbox"/> Vóór 01/10/1981 <input type="checkbox"/> Tussen 01/10/1981 en 01/06/2020 <input type="checkbox"/> Vanaf 01/06/2020
Type:	<input checked="" type="checkbox"/> Woonenheid <input type="checkbox"/> Niet-huishoudelijk <input type="checkbox"/> PV <input type="checkbox"/> Batterij <input type="checkbox"/> Laadpaal

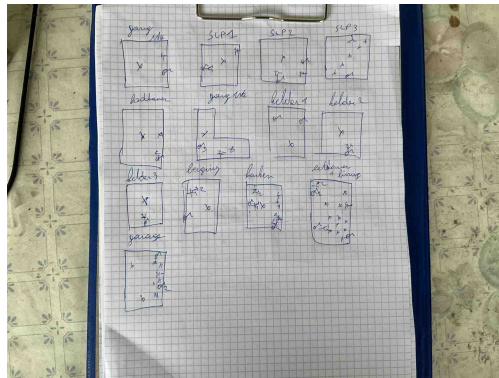
S01 - Het ééndraadsschema ontbreekt (Boek 1: 3.1.2.1).

Opmerking: Algemeen

S06 - De situatieplannen ontbreken (Boek 1: 3.1.2.1).

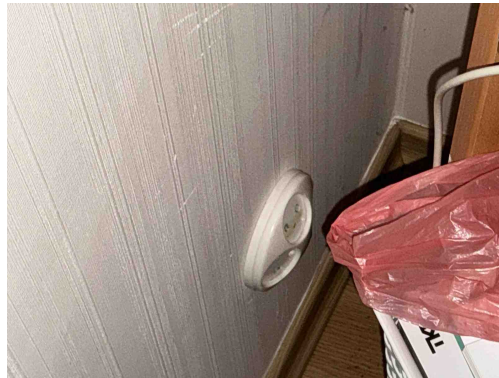
C38 - Het gebruikte kabeltype (snoerkabel) voldoet niet aan de specificaties die van toepassing zijn op voedingsleidingen voor vaste installatie (Boek 1: 1.4.2.1, 5.2.6.2).

Opmerking: Oa living en garage

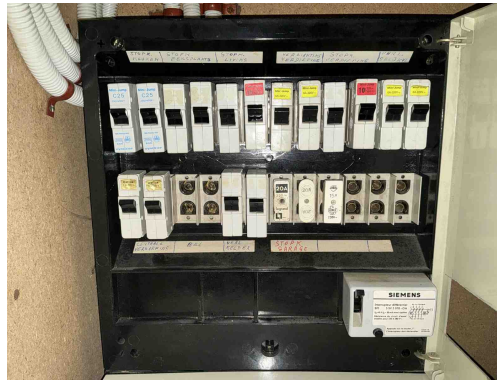
B17 - De voedingsspanning is niet op elk bord vermeld (Boek 1: 3.1.3.3).
Opmerking: Oa bord 1,2,3,.....

B18 - Het volgnummer is niet op elk bord vermeld (Boek 1: 3.1.3.3).
Opmerking: Oa bord 1,2,3,.....

B30 - De houder van de beveiliging in een huishoudelijke ruimte is niet voorzien van aangepaste kalibreerelementen (Boek1: 5.3.5.5).
Opmerking: Oa bord 1,2,3,.....

D08 - De nodige markeringen op de beveiligingstoestellen ontbreken of zijn onleesbaar (Boek 1: 5.3.5.5).
Opmerking: Oa bord 1

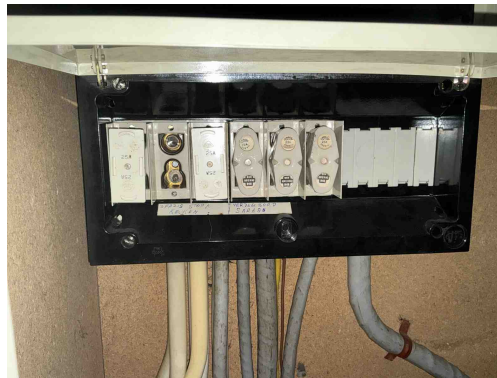
B17 - De voedingsspanning is niet op elk bord vermeld (Boek 1: 3.1.3.3).
Opmerking: Oa bord 1,2,3,.....

B18 - Het volgnummer is niet op elk bord vermeld (Boek 1: 3.1.3.3).
Opmerking: Oa bord 1,2,3,.....

B30 - De houder van de beveiliging in een huishoudelijke ruimte is niet voorzien van aangepaste kalibreerelementen (Boek1: 5.3.5.5).
Opmerking: Oa bord 1,2,3,.....

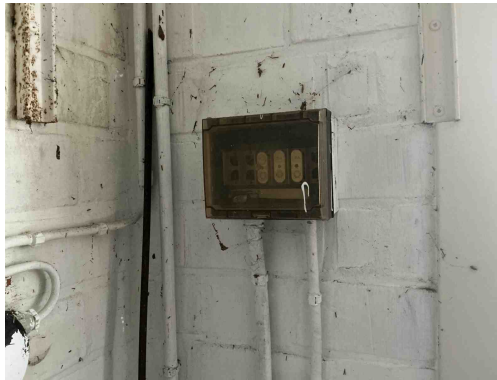
B17 - De voedingsspanning is niet op elk bord vermeld (Boek 1: 3.1.3.3).
Opmerking: Oa bord 1,2,3,.....

B18 - Het volgnummer is niet op elk bord vermeld (Boek 1: 3.1.3.3).
Opmerking: Oa bord 1,2,3,.....

B30 - De houder van de beveiliging in een huishoudelijke ruimte is niet voorzien van aangepaste kalibreerelementen (Boek1: 5.3.5.5).
Opmerking: Oa bord 1,2,3,.....

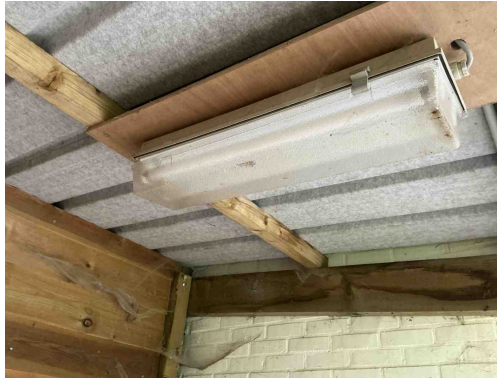
T23 - Het elektrisch materiaal is beschadigd. (Boek 1: 1.4.1.3).
Opmerking: Oa verlichting

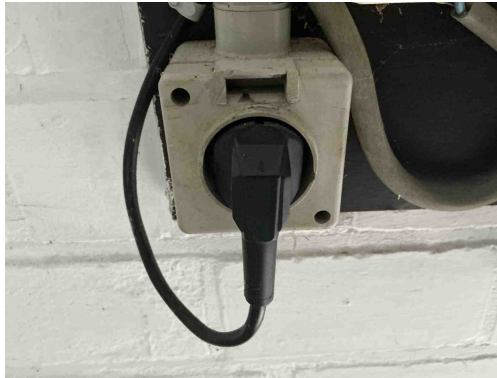
T09 - Bepaalde contactdozen en/of schakelaars zijn beschadigd (Boek 1: 1.4.1.3).
Opmerking: Oa garage en kelder

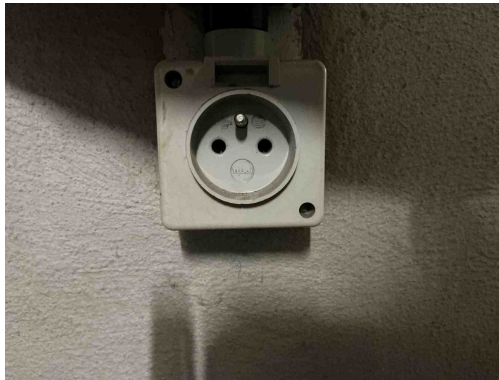
T09 - Bepaalde contactdozen en/of schakelaars zijn beschadigd (Boek 1: 1.4.1.3).
Opmerking: Oa garage en kelder

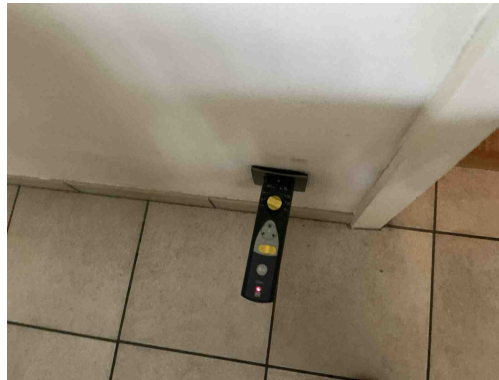
A16 - Er is geen continuïteit van de beschermingsgeleider van de contactdoos (Boek 1: 5.4.3.4).
Opmerking: Oa slaapkamer
