Verlag huishoudelijke elektrische installatie op laagspanning en zeer lage spanning

Referentie: 008-20260630-04	Datum controle: 30/06/2026
Keurder: 008

Eigenaar: Kim Taymans	EAN-code: Onbekend
Adres installatie: Westelsebaan 85, 3271 - Averbode	Nummer teller(s): 1SAG3100173427
Distributienetbeheerder installatie: Fluvius	
Datum uitvoering installatie: <input type="checkbox"/> Vóór 01/10/1981 <input checked="" type="checkbox"/> Tussen 01/10/1981 en 01/06/2020 <input type="checkbox"/> Vanaf 01/06/2020	
Type: <input checked="" type="checkbox"/> Woonenheid <input type="checkbox"/> Niet-huishoudelijk <input type="checkbox"/> PV <input type="checkbox"/> Batterij <input type="checkbox"/> Laadpaal

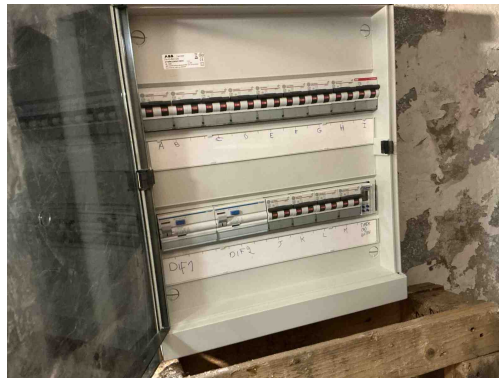
Inbreuk(en):

B17 - De voedingsspanning is niet op elk bord vermeld (Boek 1: 3.1.3.3).
Opmerking: Oa bord 1, bord 2

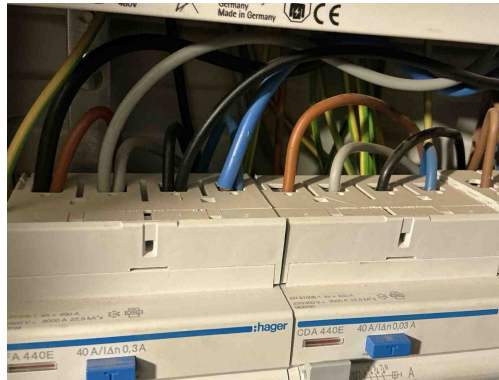
Inbreuk(en):

T21 - Het elektrisch materieel is niet geplaatst volgens de voorschriften van de fabrikant/ regels van goed vakmanschap . (Boek 1: 1.4.1.3)

Opmerking: Oa ophangingsvijzen niet afgedekt bord 1, verbindingsklemmen niet afgedekt bord 1, meer dan 2 geleiders op 1 aansluitpunt bord 1,....

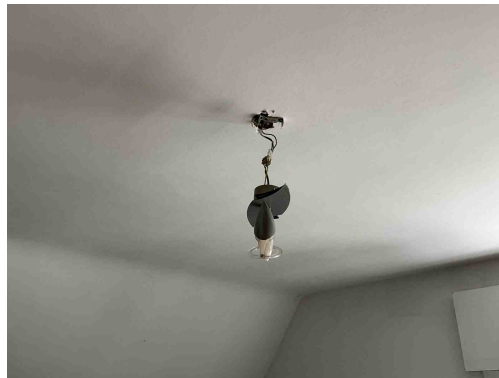
Inbreuk(en):

T21 - Het elektrisch materieel is niet geplaatst volgens de voorschriften van de fabrikant/ regels van goed vakmanschap . (Boek 1: 1.4.1.3)

Opmerking: Oa ophangingsvijzen niet afgedekt bord 1, verbindingsklemmen niet afgedekt bord 1, meer dan 2 geleiders op 1 aansluitpunt bord 1,....

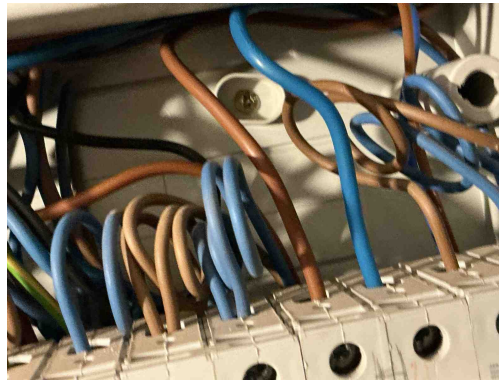
Inbreuk(en):

T21 - Het elektrisch materieel is niet geplaatst volgens de voorschriften van de fabrikant/ regels van goed vakmanschap . (Boek 1: 1.4.1.3)

Opmerking: Oa ophangingsvijzen niet afgedekt bord 1, verbindingsklemmen niet afgedekt bord 1, meer dan 2 geleiders op 1 aansluitpunt bord 1,....

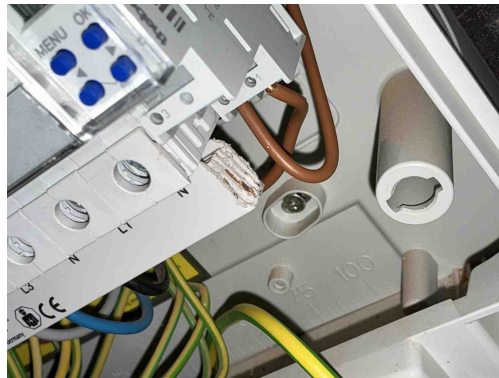
Inbreuk(en):

T21 - Het elektrisch materieel is niet geplaatst volgens de voorschriften van de fabrikant/ regels van goed vakmanschap . (Boek 1: 1.4.1.3)

Opmerking: Oa ophangingsvijzen niet afgedekt bord 1, verbindingsklemmen niet afgedekt bord 1, meer dan 2 geleiders op 1 aansluitpunt bord 1,....

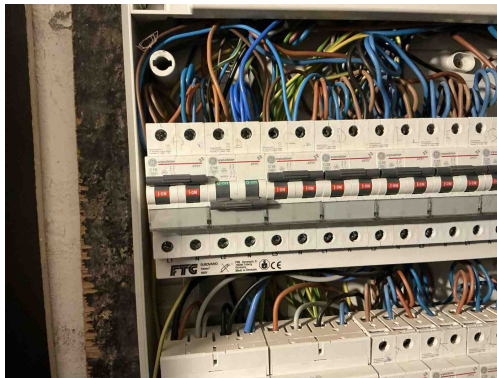
Inbreuk(en):

I01 - De waarde van de isolatieweerstand per kring dient tenminste 0,50 Mohm (1000 x Utest) te zijn (Boek 1: 6.4.5.1).

Opmerking: Oa automaat B geeft een waarde van 0,43 Mohm

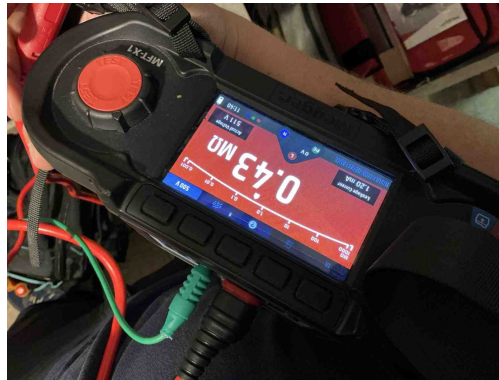
Inbreuk(en):

I01 - De waarde van de isolatieweerstand per kring dient tenminste 0,50 Mohm ($1000 \times U_{\text{test}}$) te zijn (Boek 1: 6.4.5.1).
Opmerking: Oa automatisch B geeft een waarde van 0,43 Mohm

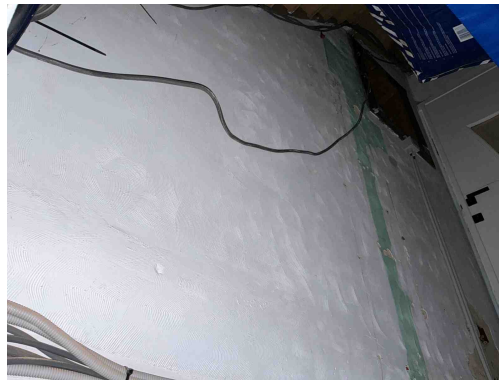
Inbreuk(en):

C13 - Onvoldoende bevestiging van de leiding(en) (Boek 1: 5.2.9.5).
Opmerking: Oa kelder, slaapkamer 1

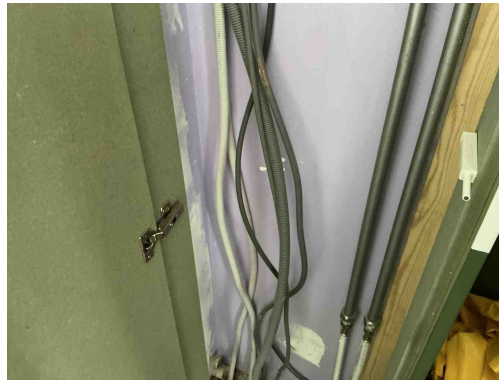
Inbreuk(en):

C13 - Onvoldoende bevestiging van de leiding(en) (Boek 1: 5.2.9.5).
Opmerking: Oa kelder, slaapkamer 1

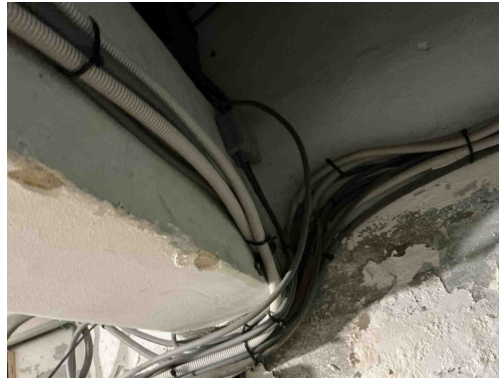
Inbreuk(en):

C13 - Onvoldoende bevestiging van de leiding(en) (Boek 1: 5.2.9.5).
Opmerking: Oa kelder, slaapkamer 1

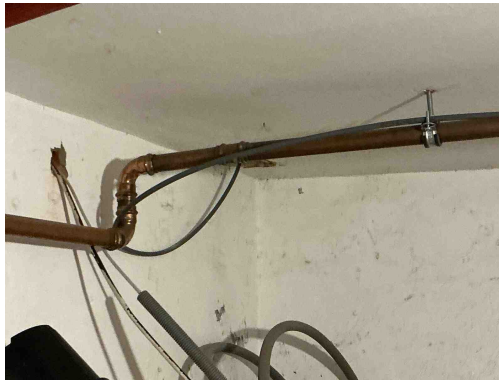
Inbreuk(en):

C24 - De afstand tussen de elektrische leiding(en) en niet elektrische leiding(en) is onvoldoende (Boek 1: 5.2.8).

Opmerking: Oa kelder

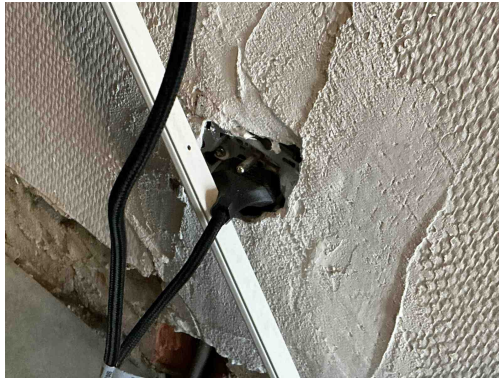
Inbreuk(en):

T11 - De contactdozen waarvan de toegekende stroomsterkte maximaal 16A en de toegekende spanning maximaal 250V bedraagt en niet bedoeld zijn voor de voeding van een of meerdere verbruikstoestellen voor een specifiek doel en niet geplaatst zijn in of op schakel- en verdeelborden, beschikken niet of IPXX-D (incl. gemeenschappelijke delen residentieel geheel) (Boek 1: 4.2.2.3/5.3.5.2).

Opmerking: Oa kelder, gang, slaapkamer 1,...

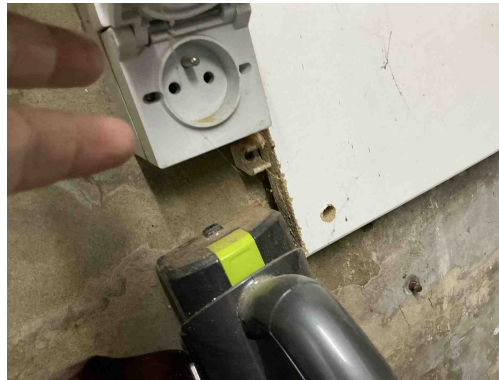
Inbreuk(en):

T11 - De contactdozen waarvan de toegekende stroomsterkte maximaal 16A en de toegekende spanning maximaal 250V bedraagt en niet bedoeld zijn voor de voeding van een of meerdere verbruikstoestellen voor een specifiek doel en niet geplaatst zijn in of op schakel- en verdeelborden, beschikken niet of IPXX-D (incl. gemeenschappelijke delen residentieel geheel) (Boek 1: 4.2.2.3/5.3.5.2).

Opmerking: Oa kelder, gang, slaapkamer 1,...

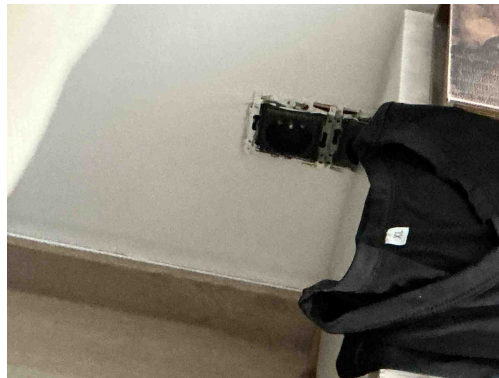
Inbreuk(en):

T11 - De contactdozen waarvan de toegekende stroomsterkte maximaal 16A en de toegekende spanning maximaal 250V bedraagt en niet bedoeld zijn voor de voeding van een of meerdere verbruikstoestellen voor een specifiek doel en niet geplaatst zijn in of op schakel- en verdeelborden, beschikken niet of IPXX-D (incl. gemeenschappelijke delen residentieel geheel) (Boek 1: 4.2.2.3/5.3.5.2).

Opmerking: Oa kelder, gang, slaapkamer 1,...

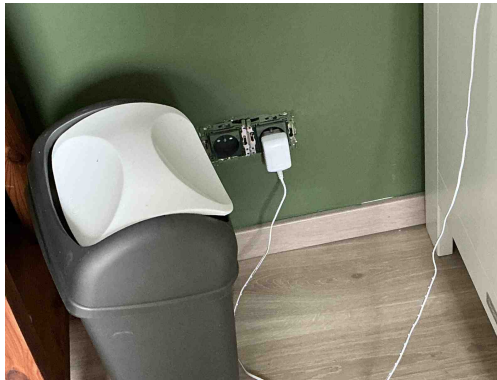
Inbreuk(en):

T11 - De contactdozen waarvan de toegekende stroomsterkte maximaal 16A en de toegekende spanning maximaal 250V bedraagt en niet bedoeld zijn voor de voeding van een of meerdere verbruikstoestellen voor een specifiek doel en niet geplaatst zijn in of op schakel- en verdeelborden, beschikken niet of IPXX-D (incl. gemeenschappelijke delen residentieel geheel) (Boek 1: 4.2.2.3/5.3.5.2).

Opmerking: Oa kelder, gang, slaapkamer 1,...

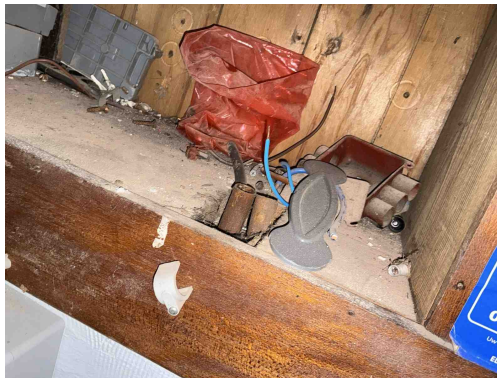
Inbreuk(en):

C21 - Het gebruik van geleiders van het type VOB, zonder bijkomende afscherming is niet toegestaan (Boek 1: 5.2.9.6).

Opmerking: Oa kelder gang,

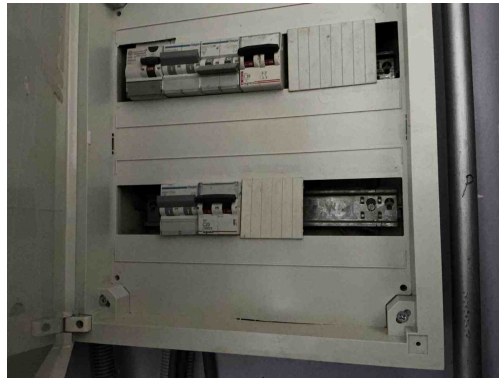
Inbreuk(en):

B06 - Het elektrisch verdeelbord heeft niet de minimale beschermingsgraad IPXX-B in een gewone ruimte (Boek 1: 4.2.2.3).
Opmerking: Oa bord 2

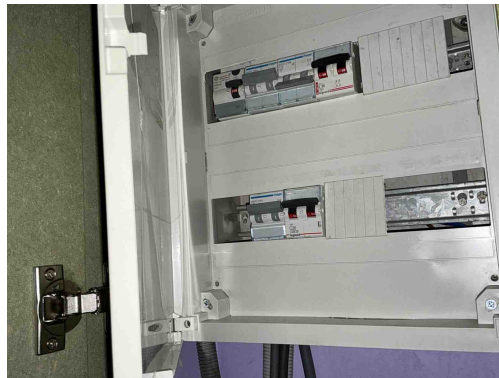
Inbreuk(en):

B26 - Het elektrisch bord kon niet gedemonteerd worden (Boek 1: 5.3.5.1).
Opmerking: Oa deur kan niet volledig open waardoor vijzen niet open kunnen

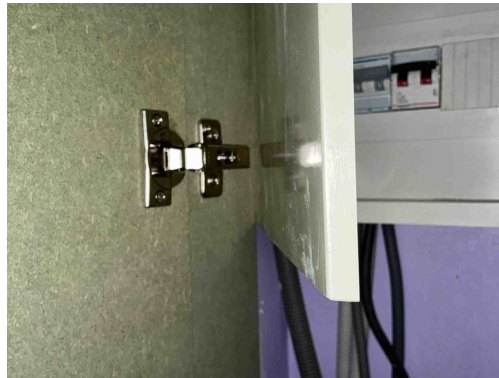
Inbreuk(en):

B26 - Het elektrisch bord kon niet gedemonteerd worden (Boek 1: 5.3.5.1).
Opmerking: Oa deur kan niet volledig open waardoor vijzen niet open kunnen

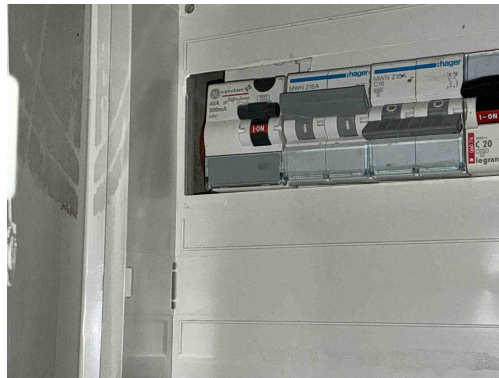
Inbreuk(en):

D18 - De ondergeschikte differentieelstroominrichting van max. 30 mA bevindt zich niet onmiddellijk stroomafwaarts van de hoofddifferentieelstroominrichting (incl. gemeenschappelijke delen residentieel geheel) (Boek 1: 4.2.4.3).
Opmerking: Oa bijkomende diff voldoet niet aan max gevoeligheid van 30mA bord 2

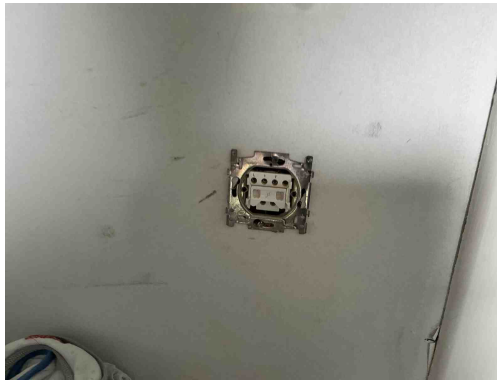
Inbreuk(en):

T09 - Bepaalde contactdozen en/of schakelaars zijn beschadigd (Boek 1: 1.4.1.3).
Opmerking: Oa berging

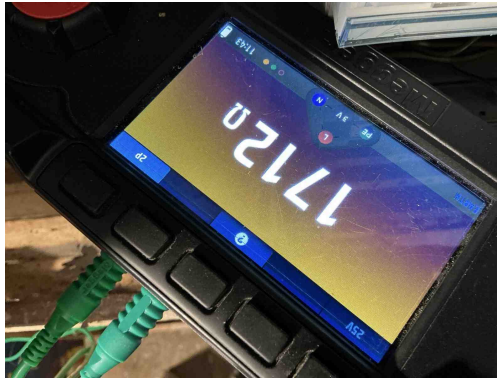
Inbreuk(en):

A05 - De waarde van de spreidingsweerstand van de aardverbinding is te hoog (Boek 1: 5.4.2).
Opmerking: Oa 1712 Ohm

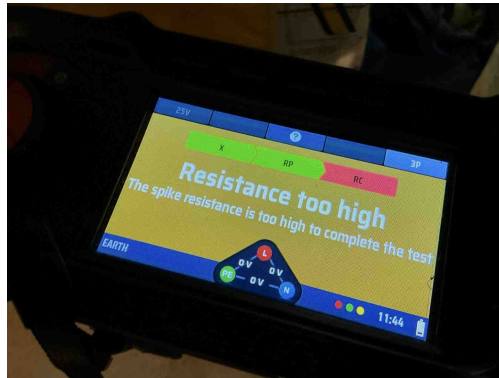
Inbreuk(en):

A05 - De waarde van de spreidingsweerstand van de aardverbinding is te hoog (Boek 1: 5.4.2).
Opmerking: Oa 1712 Ohm
