**Verslag huishoudelijke elektrische installatie op laagspanning en zeer lage spanning****Algemeen:**

| Referentie: <b>007-20260706-06</b> | Datum controle: <b>06/07/2026</b> |

| Adres installatie: <b>Koolmijnlaan 123 bus 1-2, 3530 - Houthalen</b> | Nummer teller(s): <b>1sag1105512733</b> |

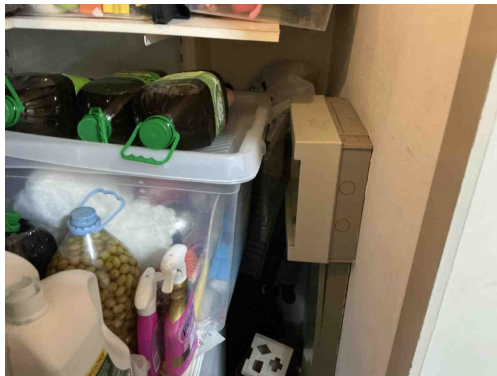
**B02** - Het elektrisch verdeelbord is onvoldoende bereikbaar (Boek 1: 5.3.5.1).

**B18** - Het volgnummer is niet op elk bord vermeld (Boek 1: 3.1.3.3).

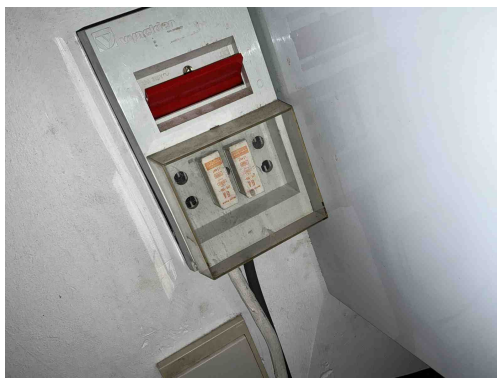
**B17** - De voedingsspanning is niet op elk bord vermeld (Boek 1: 3.1.3.3).

**B30** - De houder van de beveiliging in een huishoudelijke ruimte is niet voorzien van aangepaste kalibreerelementen (Boek1: 5.3.5.5).

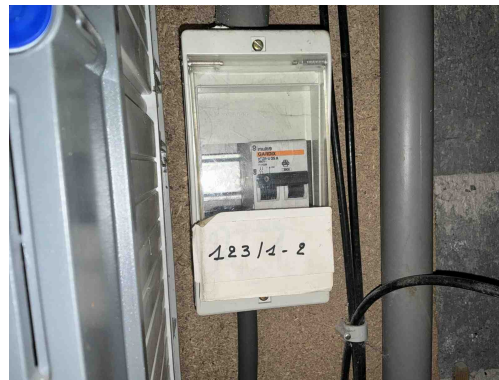
**B17** - De voedingsspanning is niet op elk bord vermeld (Boek 1: 3.1.3.3).

**B18** - Het volgnummer is niet op elk bord vermeld (Boek 1: 3.1.3.3).

**B06** - Het elektrisch verdeelbord heeft niet de minimale beschermingsgraad IPXX-B in een gewone ruimte (Boek 1: 4.2.2.3).

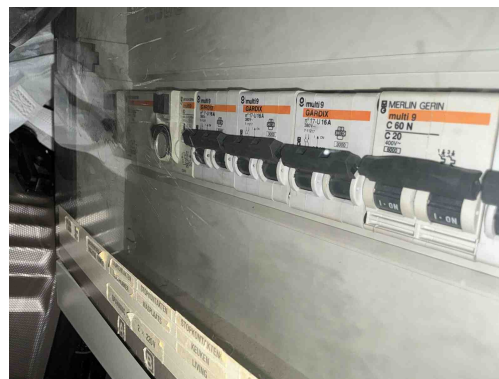
**B17** - De voedingsspanning is niet op elk bord vermeld (Boek 1: 3.1.3.3).

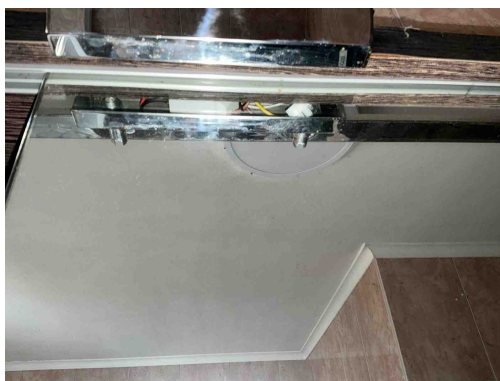
**C35** - Er zijn doorverbindingen gemaakt met lusterklemmen; er kon niet aangetoond worden dat deze klemmen geschikt zijn voor de aanwezige spanning, stroom en draadsectie en dat ze "CE" zijn (Boek 1: 1.4.2.1.).

*Opmerking: Badkamer*

**C21** - Het gebruik van geleiders van het type VOB, zonder bijkomende afscherming is niet toegestaan (Boek 1: 5.2.9.6).
